衢州市巨化集团氟聚厂“1·4” 一般中毒事故调查报告

2021年5月

2021年1月4日8时43分许，位于衢州市智造新城的巨化集团氟聚厂八车间3HFP装置发生一起含高浓度八氟异丁烯（剧毒品）的有机氟混合气体排放中毒事故，造成1人死亡，8人重伤，直接经济损失544万元。

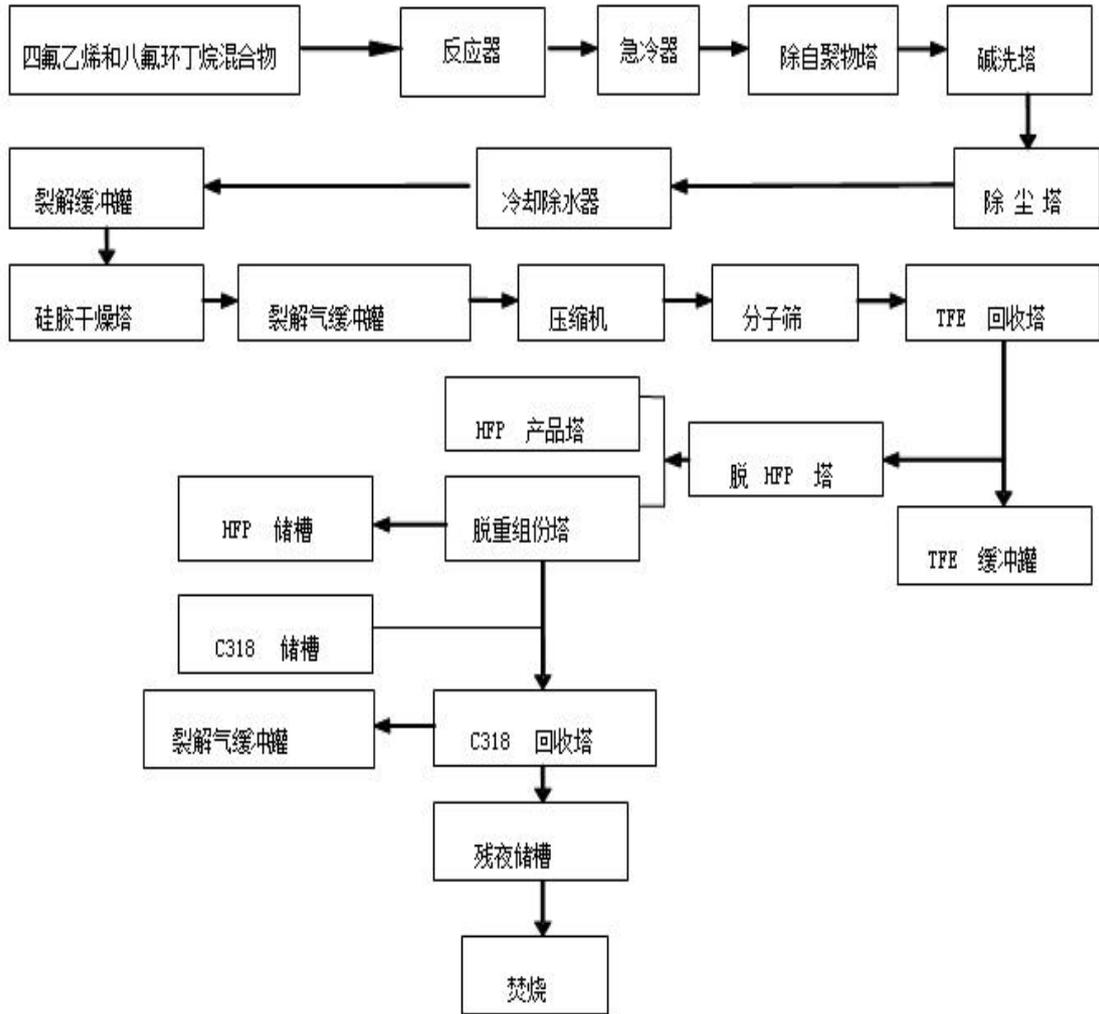
3HFP 装置生产工艺流程图框图

3HFP装置以四氟乙烯为原料，经裂解、碱洗、精馏等工序生产六氟丙烯。由外管送来的四氟乙烯和本装置回收的八氟环丁烷以一定的比例混合后进入裂解反应器，裂解反应产生裂解混合气。裂解混合气经干燥后进入气柜，用压缩机升压后，送入精馏系统经精馏系统将裂解混合气中的六氟丙烯、八氟环丁烷等进行分离，得到高纯度的六氟丙烯产品。

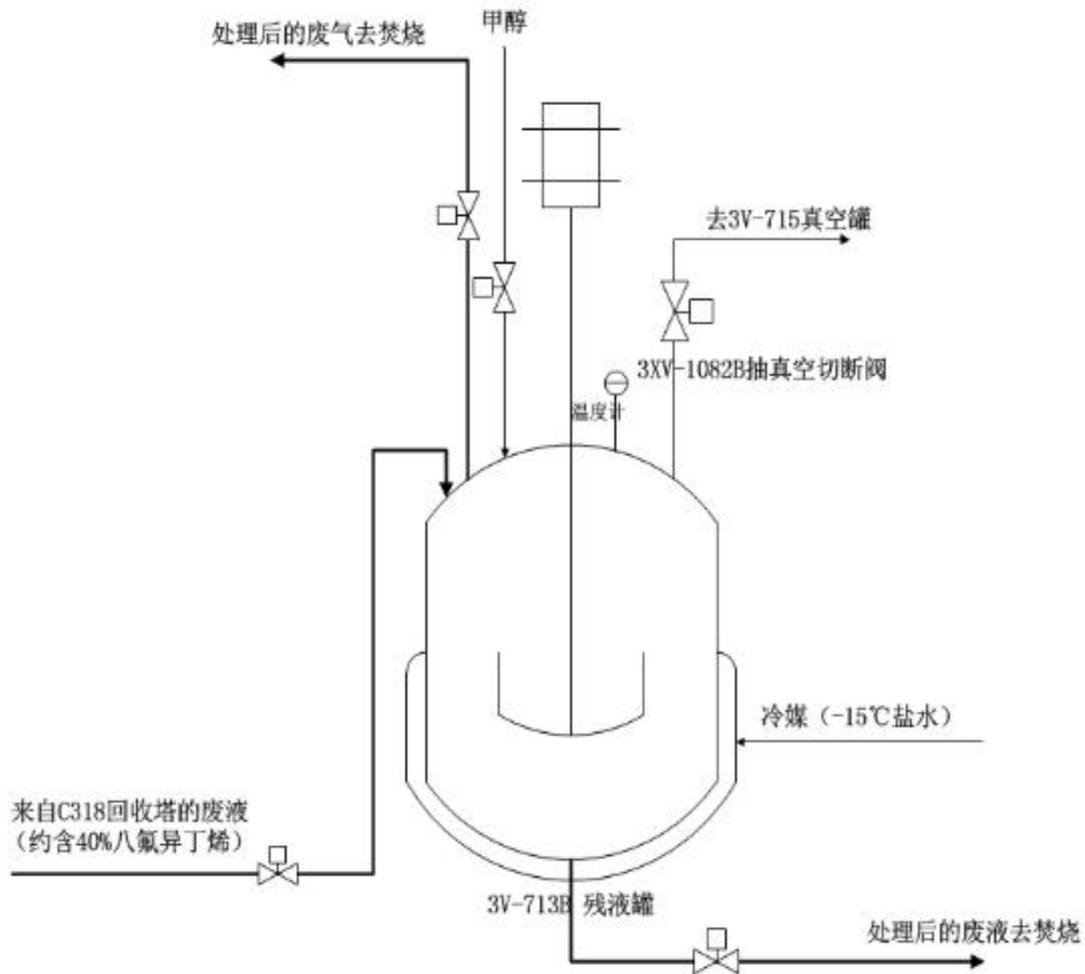
3HFP 装置残液处理工艺示意图

3HFP 装置生产过程中，C318 回收塔会富集会约 40%左右八氟异丁烯（剧毒品）的有机氟混合物废液，该废液送入残液罐进行去毒反应处置。残液罐进废液前，先加入一定量甲醇，后加入来自回收塔的废液，甲醇和废液加到位后，静止 1 小时，然后开启冷媒调节到位，搅拌 30 分钟后，再将残液罐内处理后的废液送至焚烧装置焚烧处理。

抽真空切断阀(3XV-1028B)打开后,残液罐内(3V-713B)有毒气体可以通过真空罐(3V-715)、真空泵(3P-707)、气水分离器(3V-731)后,经放空管总管在11楼52米处放空管口排出。

（三）全面加强企业本质安全诊断。涉毒性气体企业要强化工艺危害辨识，尤其要针对装置可能排放有毒气体的源头，区分工艺设备物料排放、安全阀物料泄放、检修及置换尾气排放、环境通风气体排放等，按照危险特性分类进行安全处置；对生产操作过程可能排放及安全阀泄放的毒性气体，要通过管道收集送往焚烧装置进行焚烧处置。对各类与工艺设备相连的导淋加装盲板，防止因误操作导致的异常泄放。全面开展危险有害因素辨识，除按标准规范设计外，对异常工况下可能存在有毒气体异常泄漏的区域，要按照辨识情况增设有毒气体检测报警装置，设置声光报警，并在DCS系统进行独立管理，满足安全生产需要。
