杭州市临安区城市建设管理中心  
监 督 检 查 记 录

| 工程名称 | 钱伟长学校新建项目 | | | 形象进度 | 基础 |

# 责令改正通知书

# 杭州市临安区城市建设管理中心建设工程 质量安全文明施工综合执法检查整改回复

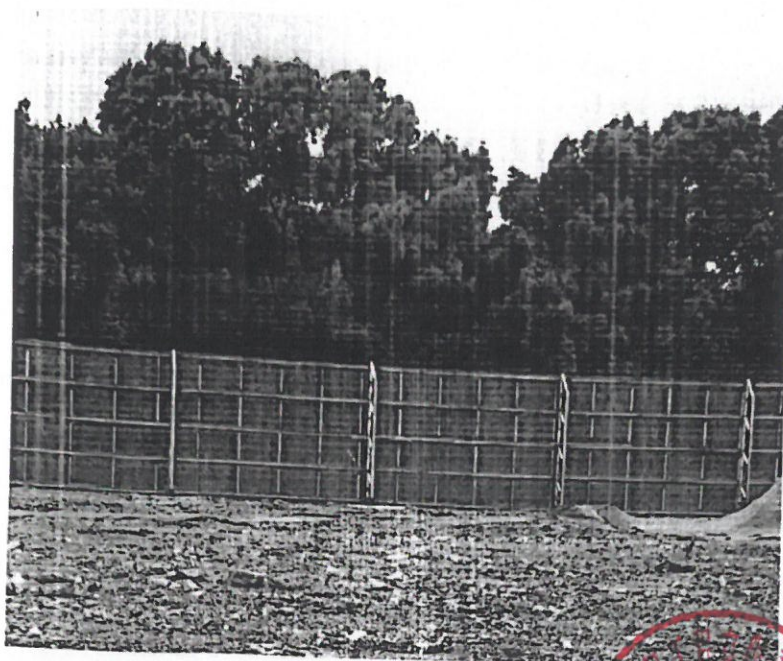
1. 现场局部裸土未覆盖 扬尘监控系统未完成
2. 监理规划未完成
3. 基坑开挖方案未完成 基坑边坡支护 临边防护滞后
4. 活动板房未验收
5. 方案报审程序滞后
6. 门禁、实名制通道未完成
7. 围挡未完成

现场裸土整改前

- 1、现场裸土已覆盖，扬尘监控系统已联系安装。
- 2、监理规划已完成。
- 3、深基坑开挖方案正在报审中，基坑边坡支护、临边防护已跟进。
- 4、活动板房已验收。
- 5、方案报审程序已加快办理。
- 6、门禁、实名制通道安装单位已联系好，待场地平整单位离场后马上安装。
- 7、围挡已完成。

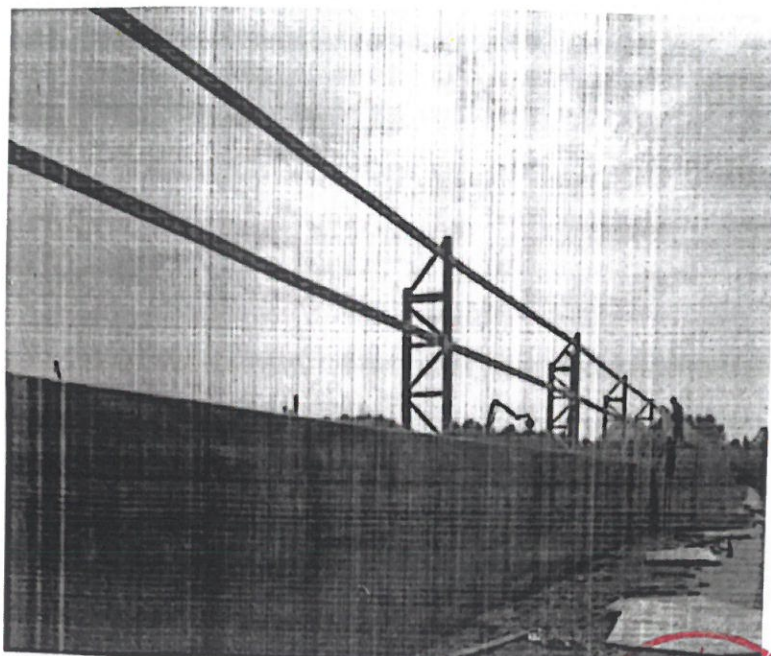
围挡整改前

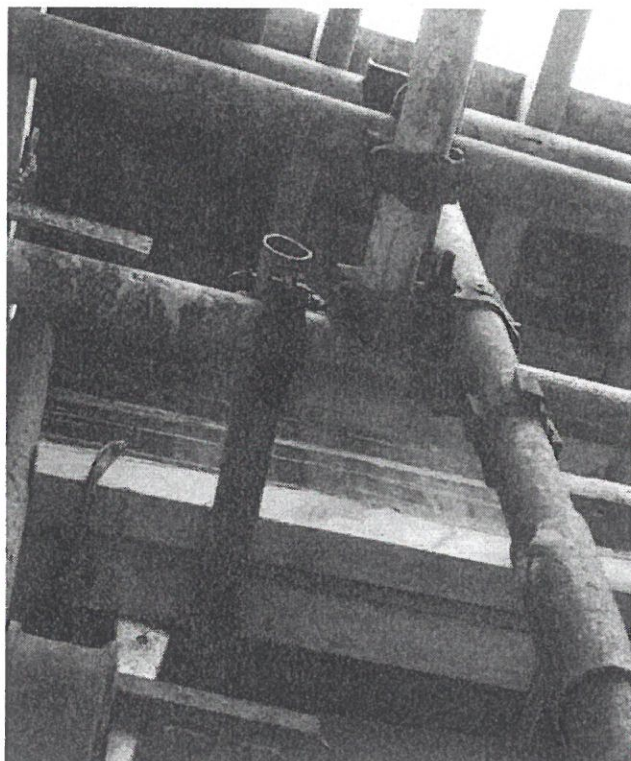
1、梁柱交汇处主结点未设置立杆

确认人：周冰 制作时间：2023-10-26 拍摄说明：

整改前

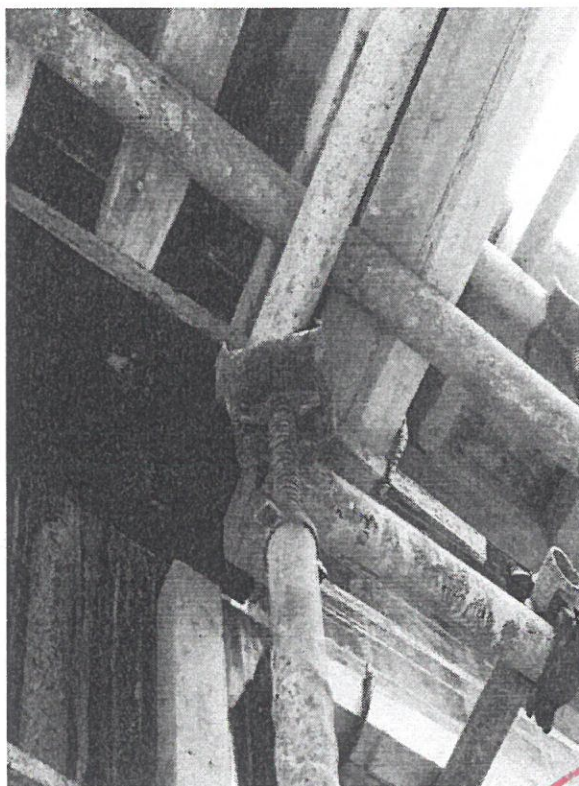
## 2、板底主楞钢管长度不足，末端抗滑移长度不足

确认人：周冰 制作时间：2023-10-26 拍摄说明：整改前

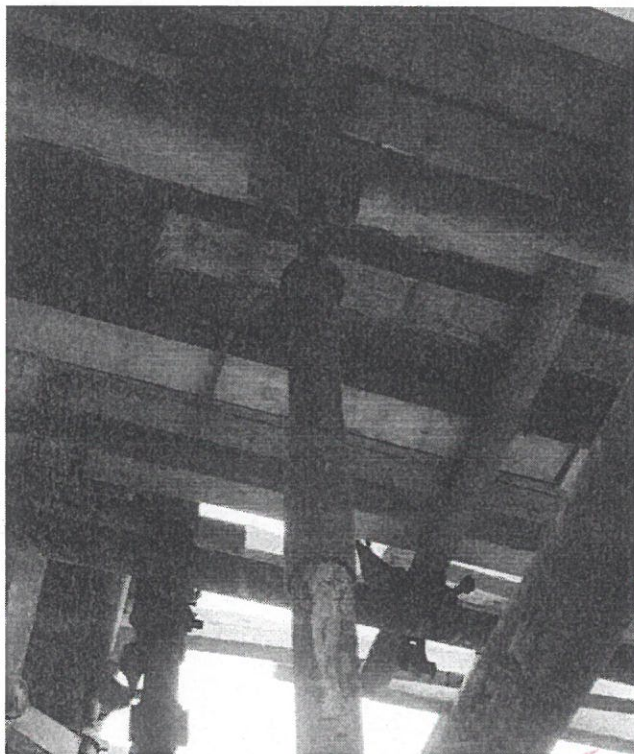
### 3、个别梁底立杆采用套筒接长

确认人：周冰 制作时间：2023-10-26 拍摄说明：整改前

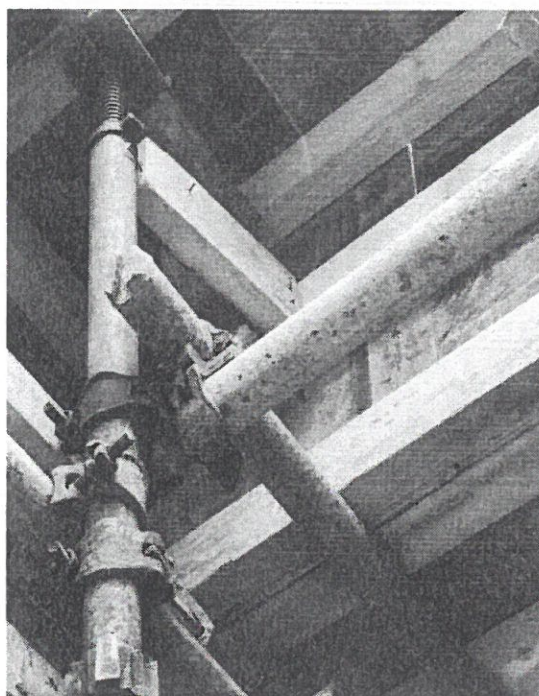
#### 4、梁侧模板加固方式不规范

确认人：周冰 制作时间：2023-10-26 拍摄说明：整改前

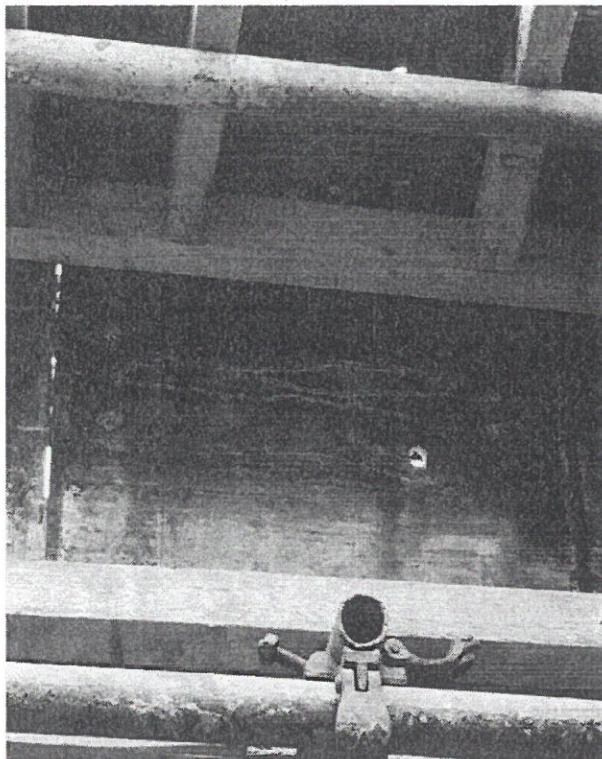
## 5、个别梁侧模板孔洞较多

确认人：周冰 制作时间：2023-10-26 拍摄说明：整改前

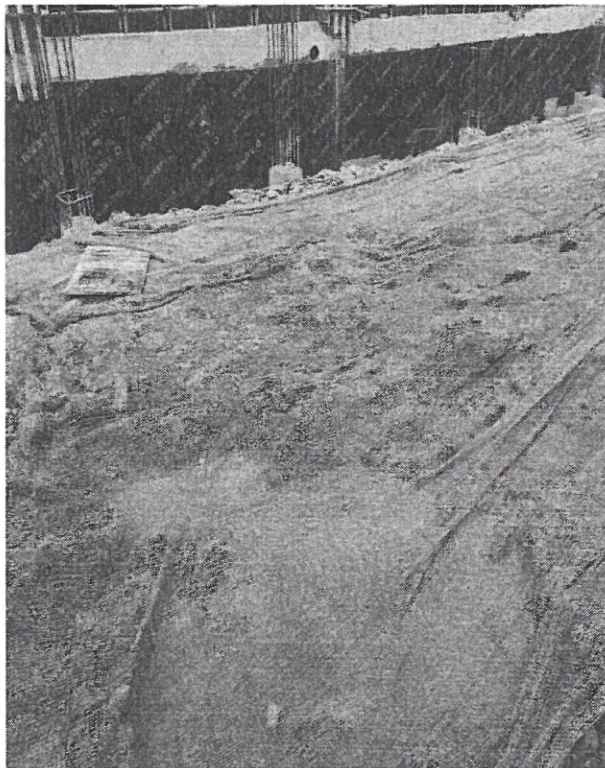
## 6、基坑边临边防护不到位

确认人：周冰 制作时间：2023-10-26 拍摄说明：整改前

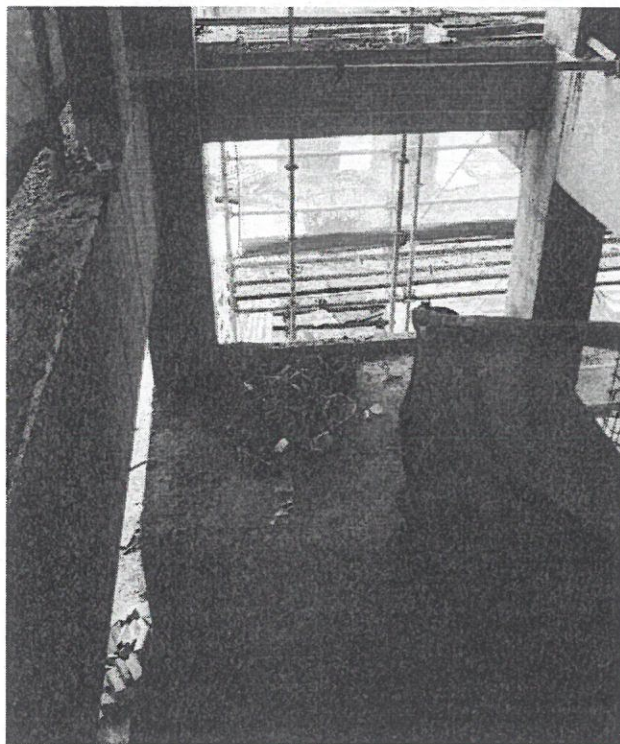
7、楼层和楼梯局部临边防护不到位（5#楼）

确认人：周冰 制作时间：2023-10-26 拍摄说明：整改前

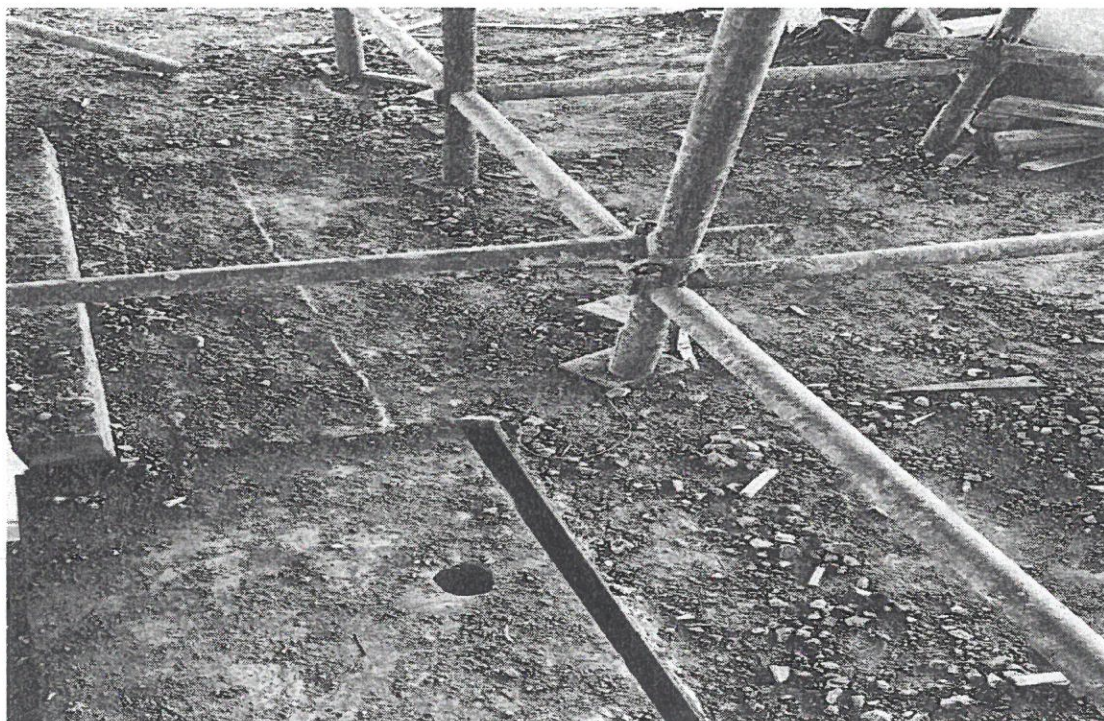
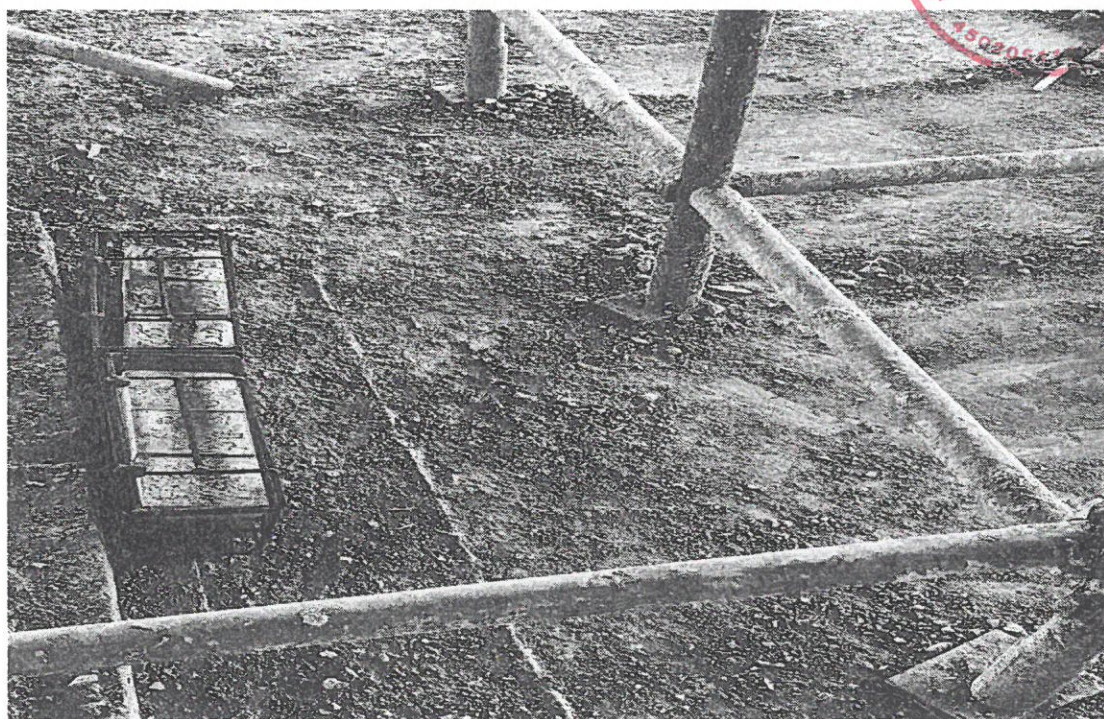
9、同条件试块放置在标养室内

4、同条件试块放置在标养室内。

确认人：周冰 制作时间：2023-10-30  
拍摄说明：同条件试块已放置在现场

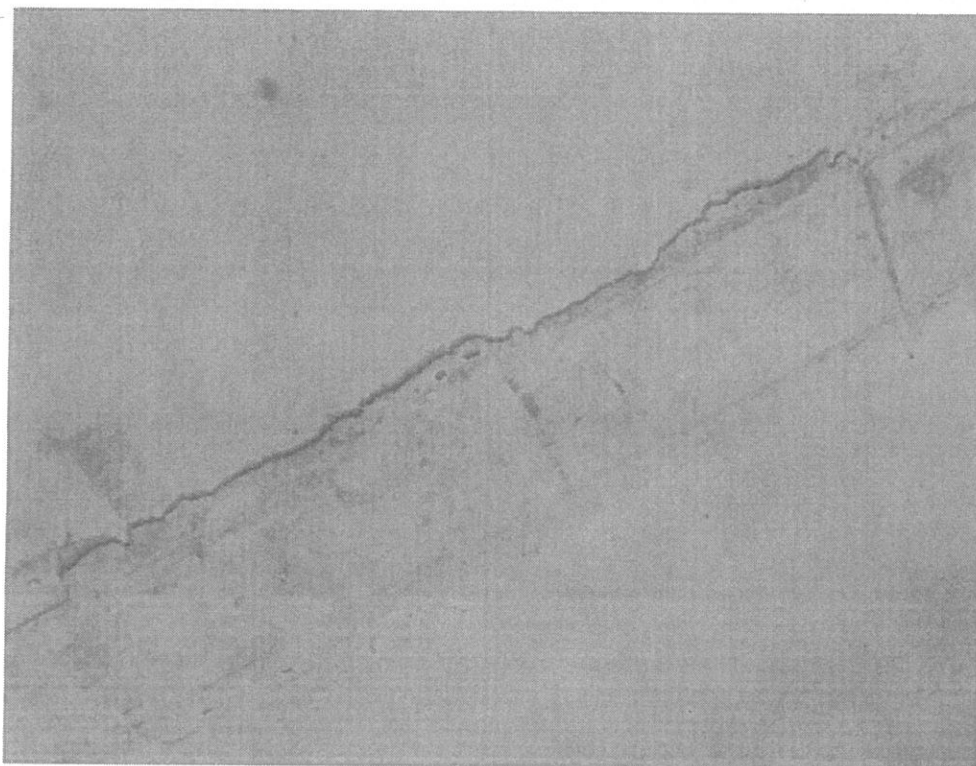
# 1、叠合板拼缝处挂浆

确认人： 陈锋 制作时间： 2023-12-6 拍摄说明： 整改前

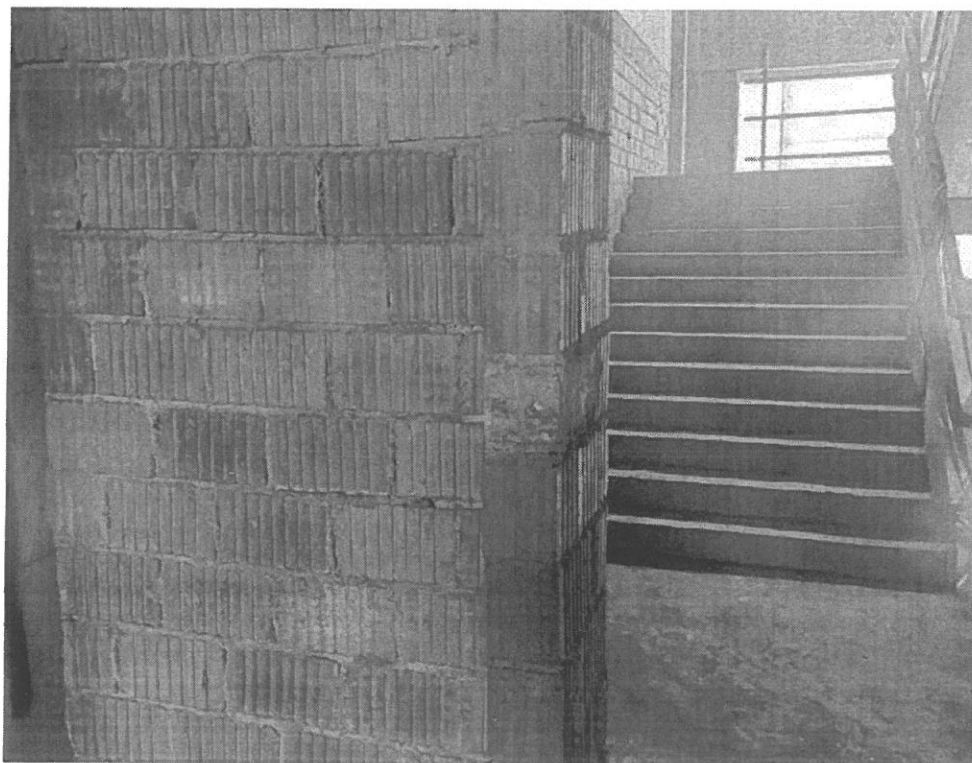
# 1、楼梯间门洞侧砌体需要补强

确认人： 陈锋 制作时间： 2023-12-6 拍摄说明： 整改前

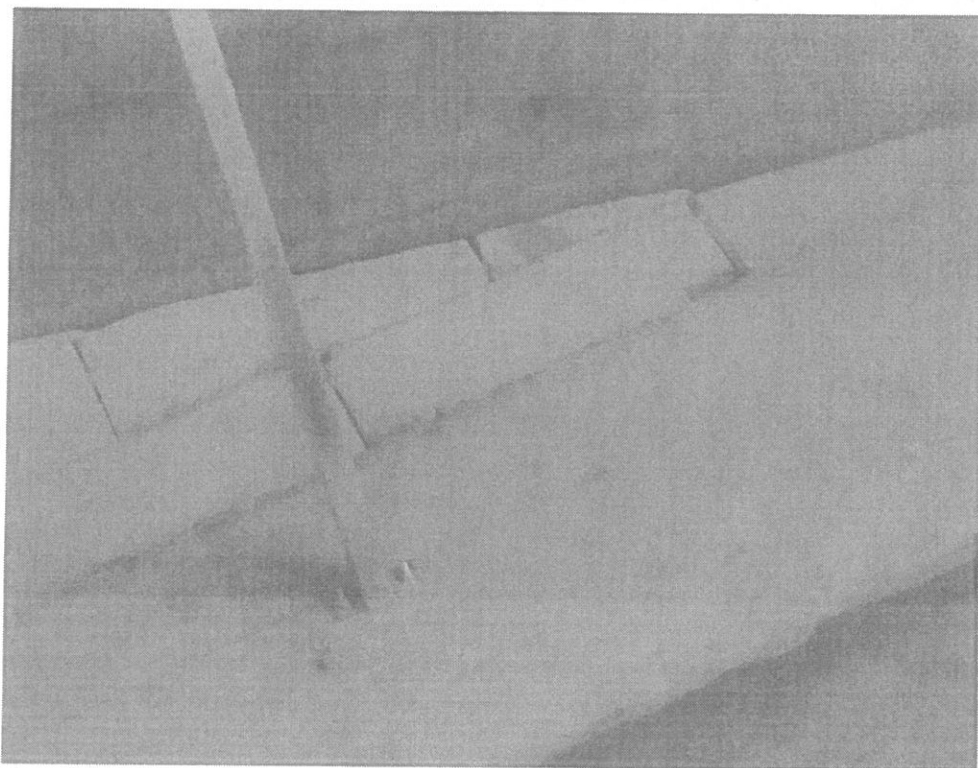
# 1、梁底斜砖灰缝不饱满

确认人： 陈锋 制作时间： 2023-12-6 拍摄说明： 整改前

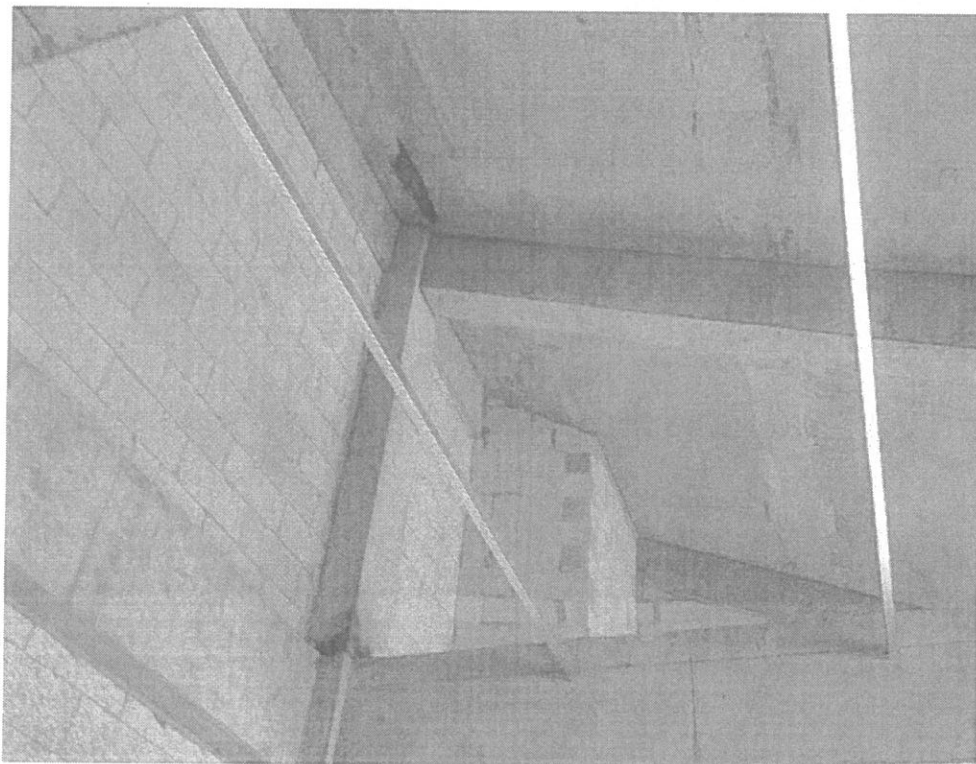
# 1、2#楼屋面局部存在渗水点

确认人： 陈锋 制作时间： 2023-12-6 拍摄说明： 整改前

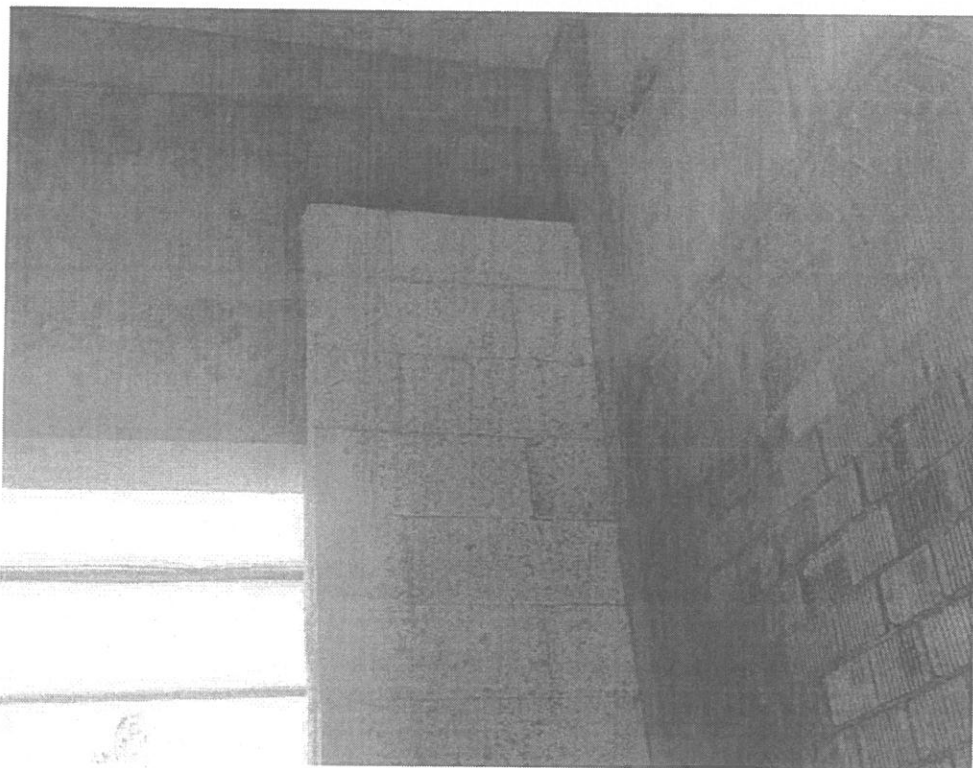
# 1、功能房间角落防火墙抗震构造措施不到位

确认人： 陈锋 制作时间： 2023-12-6 拍摄说明： 整改前

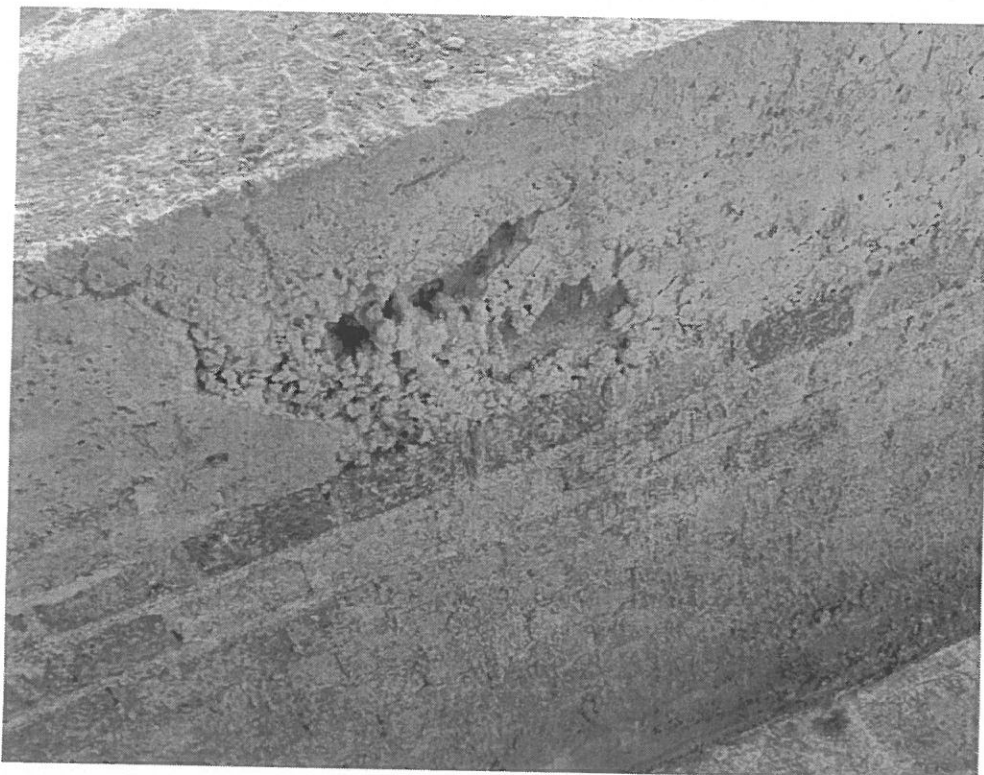
1、二次结构砼压顶板局部浇筑质量较差

确认人： 陈锋 制作时间： 2023-12-6 拍摄说明： 整改前

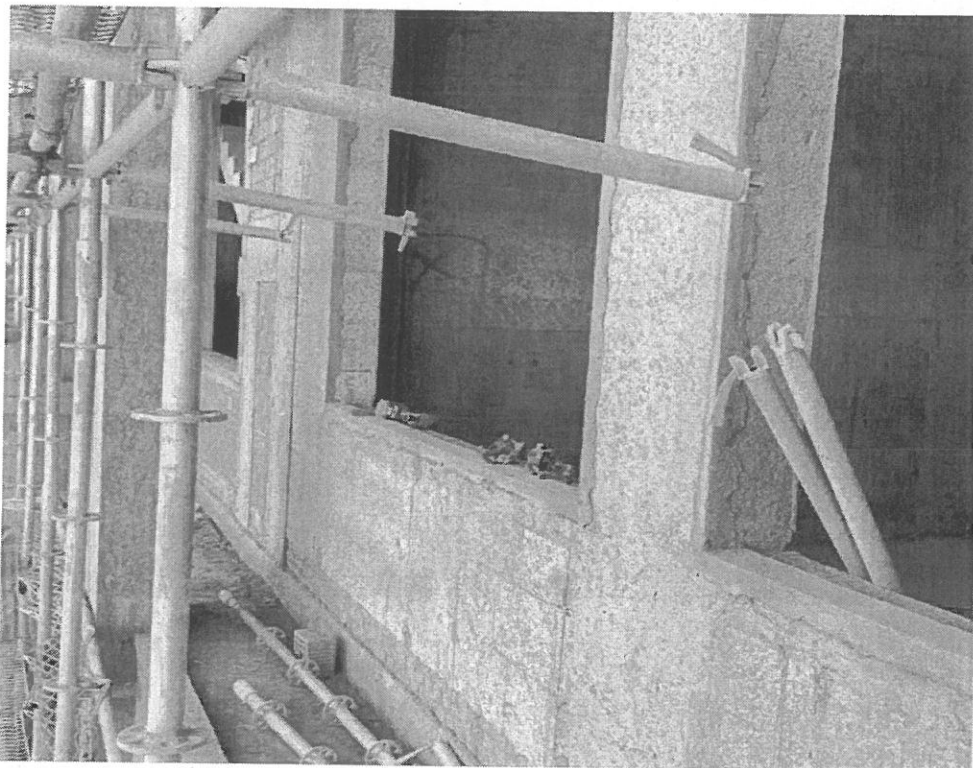
2、2#楼和 1#楼脚手架上部变立面位置小横杆悬挑，搭设随意

确认人：周冰 制作时间：2023-12-6 拍摄说明：整改前

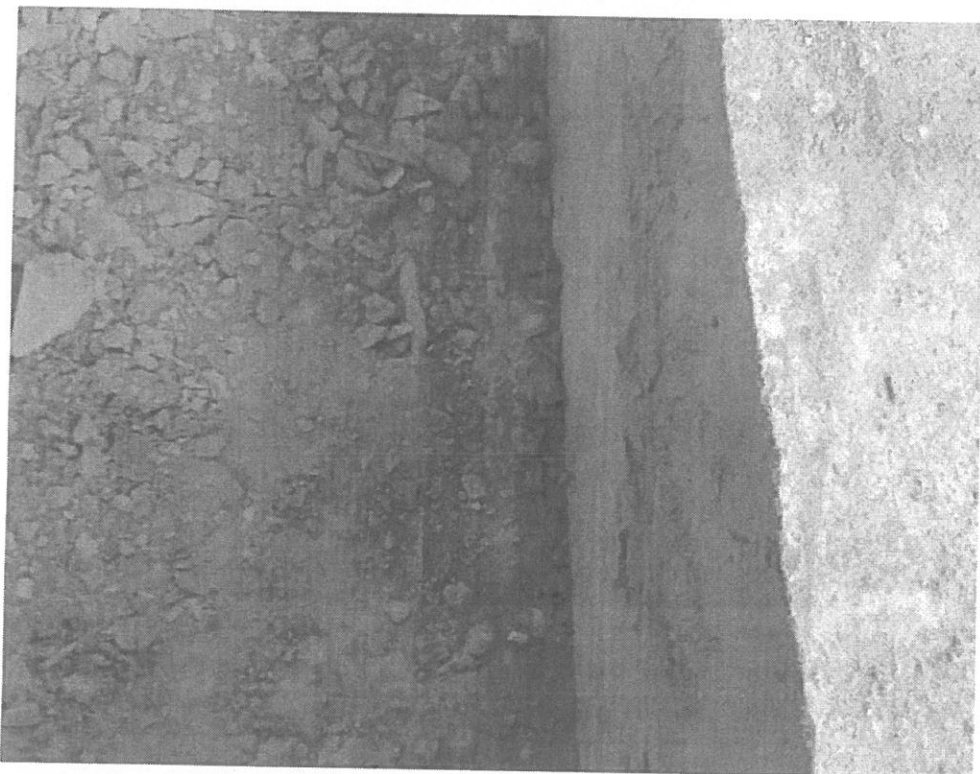
### 3、局部连廊处伸缩缝构造做法与设计图纸不符

确认人： 陈锋 制作时间： 2023-12-6 拍摄说明： 整改前

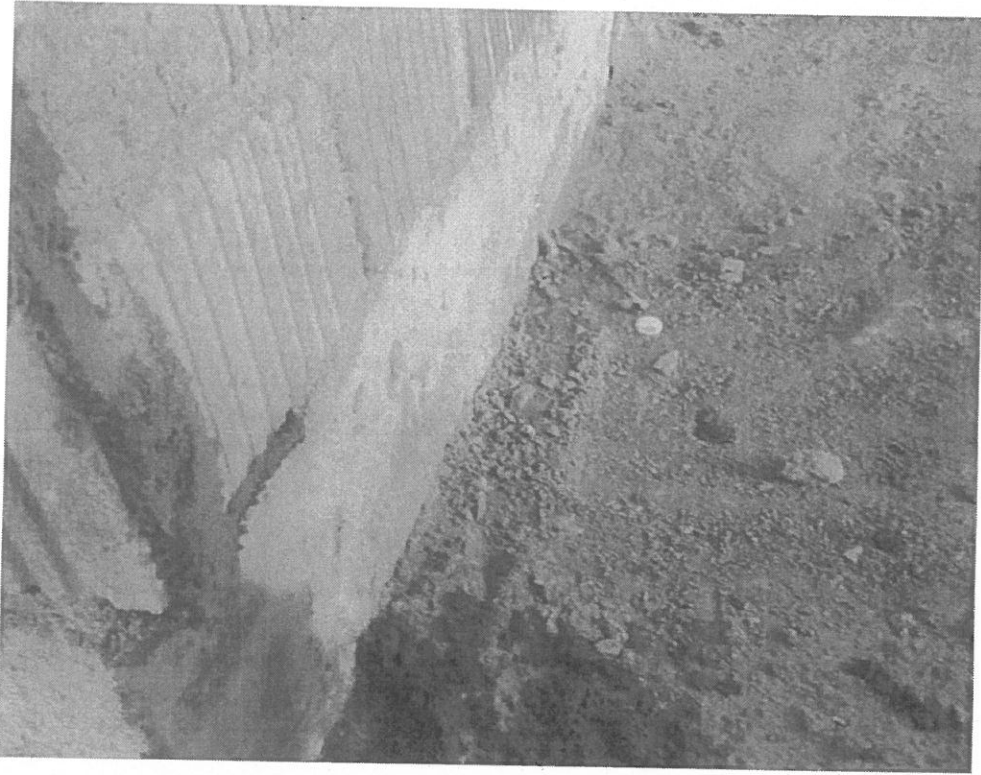
#### 4、卫生间墙体根部翻边局部偏位

确认人： 陈锋 制作时间： 2023-12-6 拍摄说明： 整改前

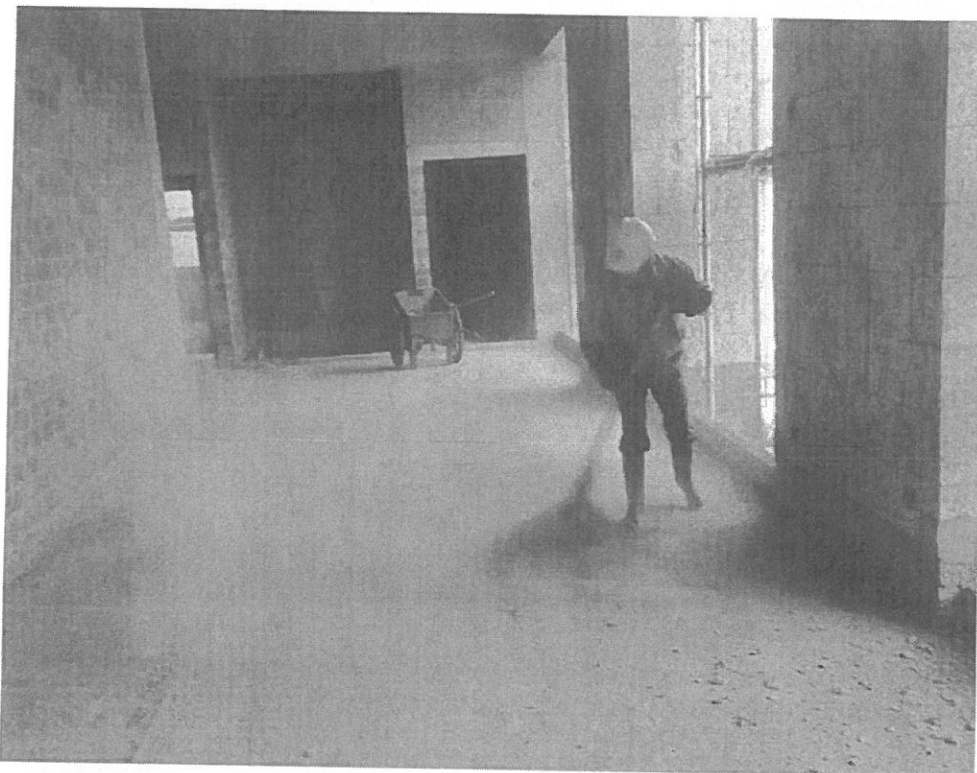
## 6、现场楼层清理扬尘较大

确认人： 陈锋 制作时间： 2023-12-6 拍摄说明： 整改前

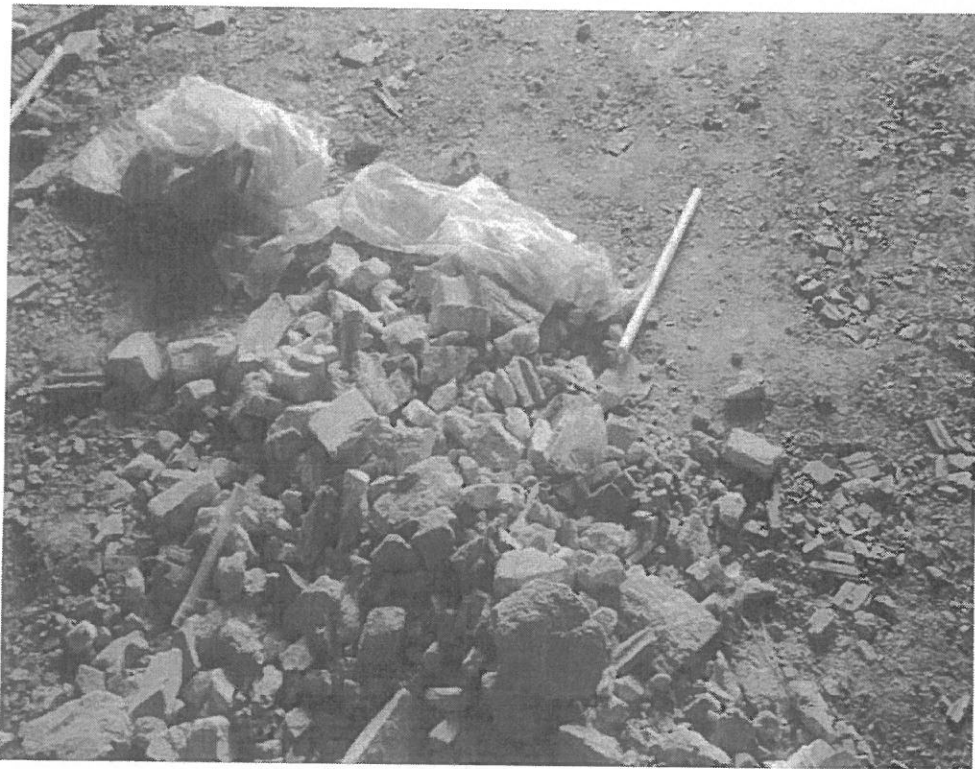
## 6、有建筑垃圾回填情况

确认人： 陈锋 制作时间： 2023-12-6 拍摄说明： 整改前
