东阳市横店街道兴盛东路张云德户  
【使用性质临时变更方案】 2023.02

# 鉴定报告

报告编号：20231015230078

鉴定项目：房屋安全鉴定

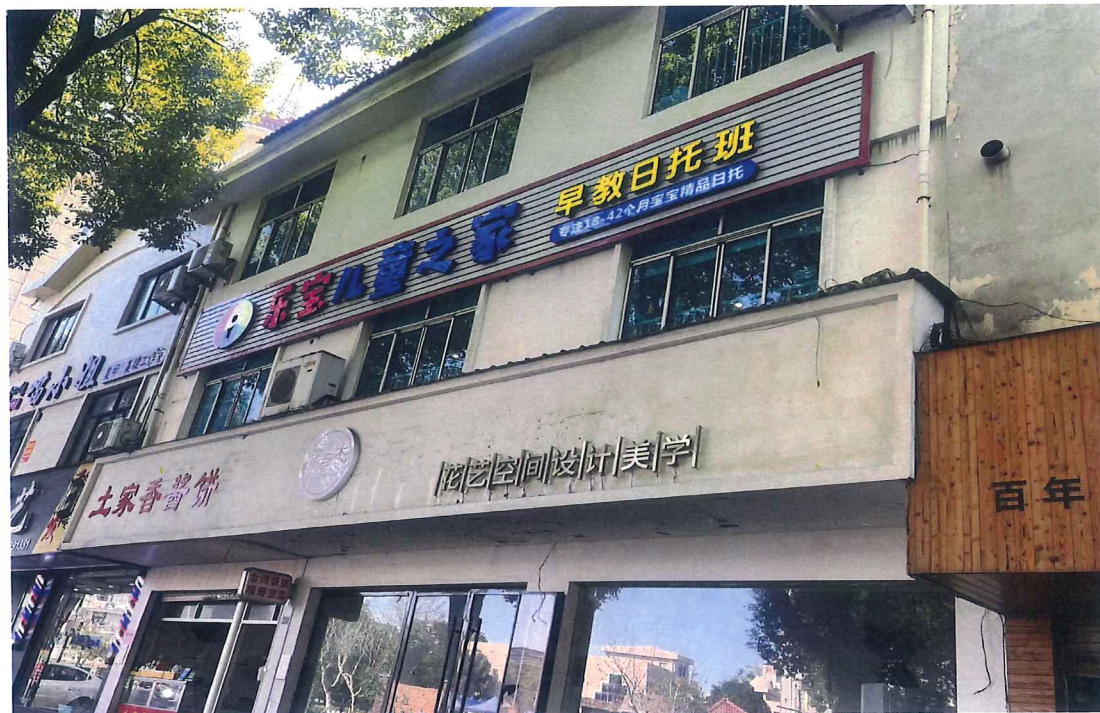
图 1、建筑背立面

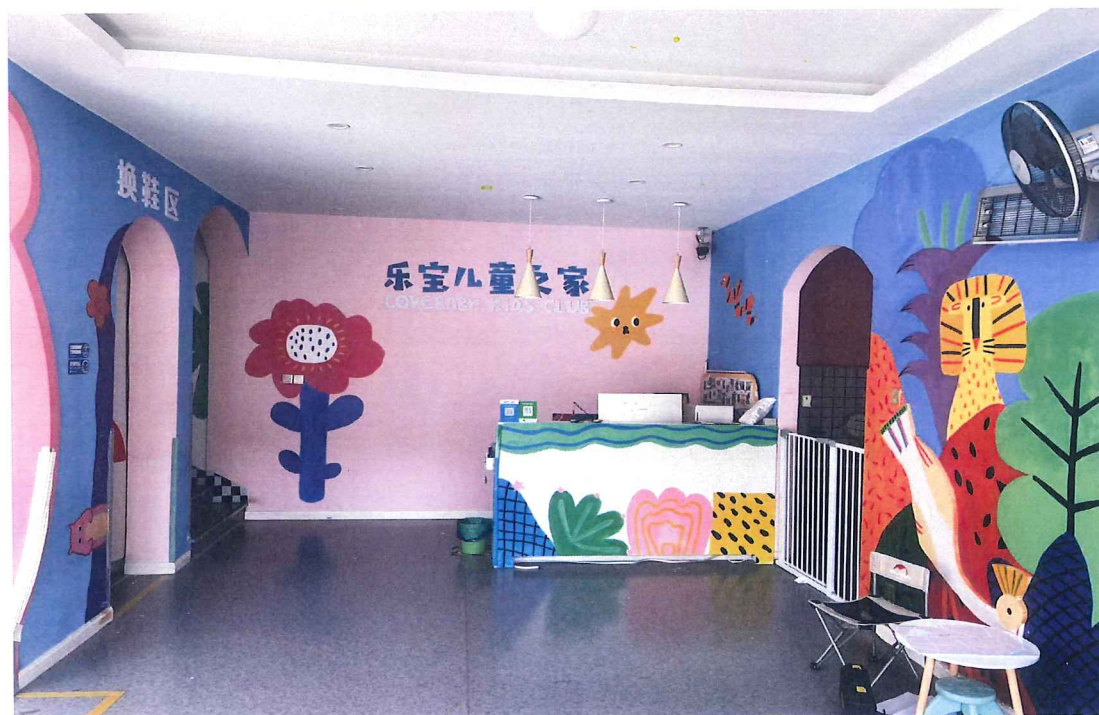
图 2、房屋一层局部

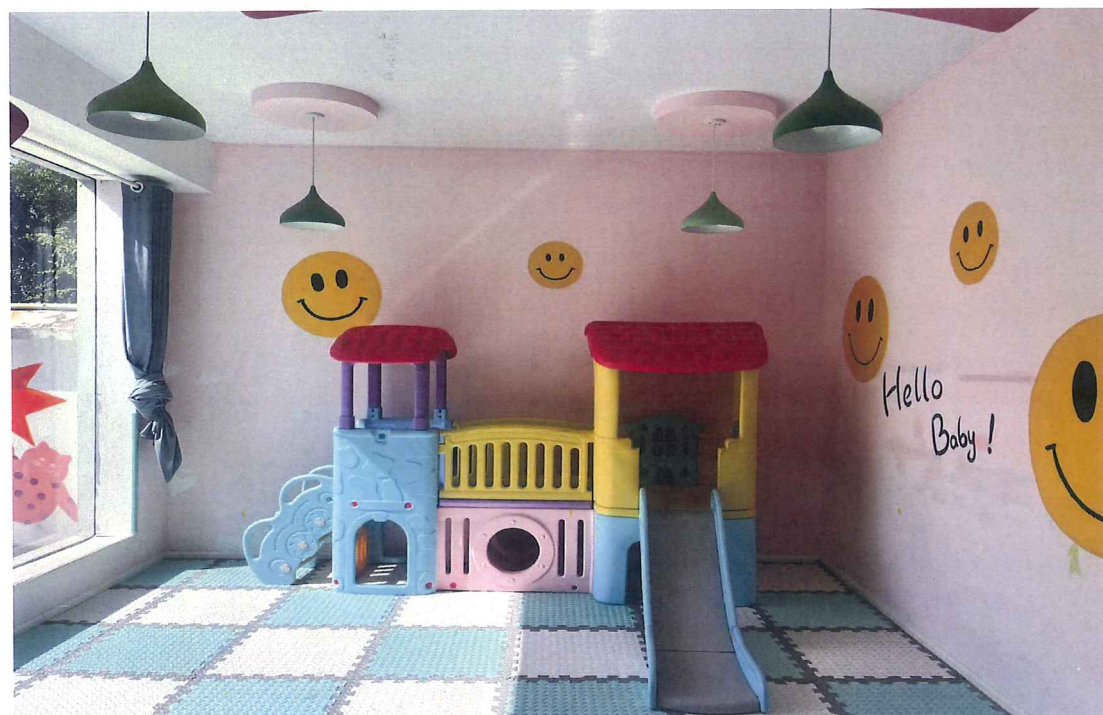
图 3、房屋一层局部

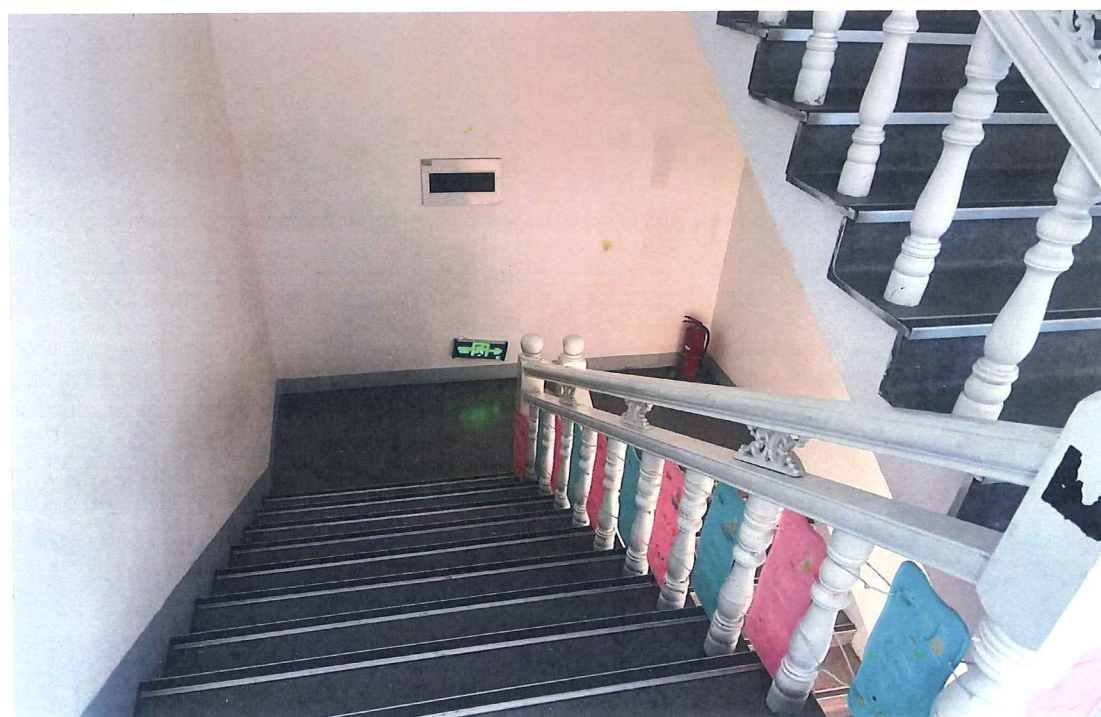
图 4、房屋楼梯情况

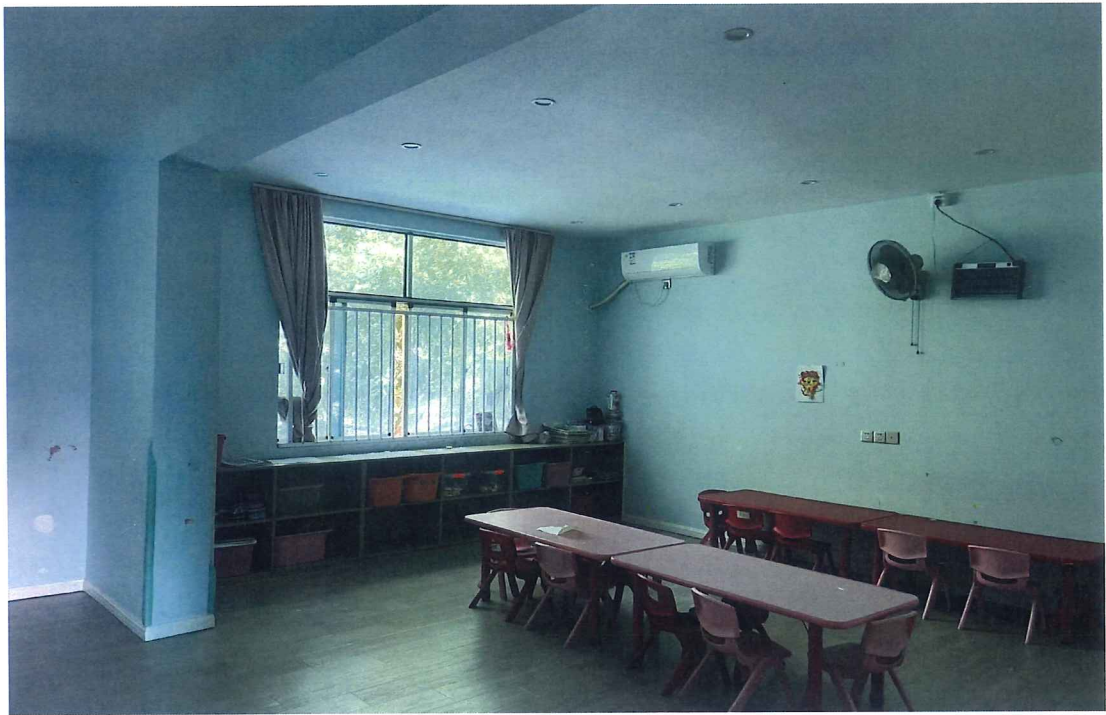
图 5、房屋二层局部

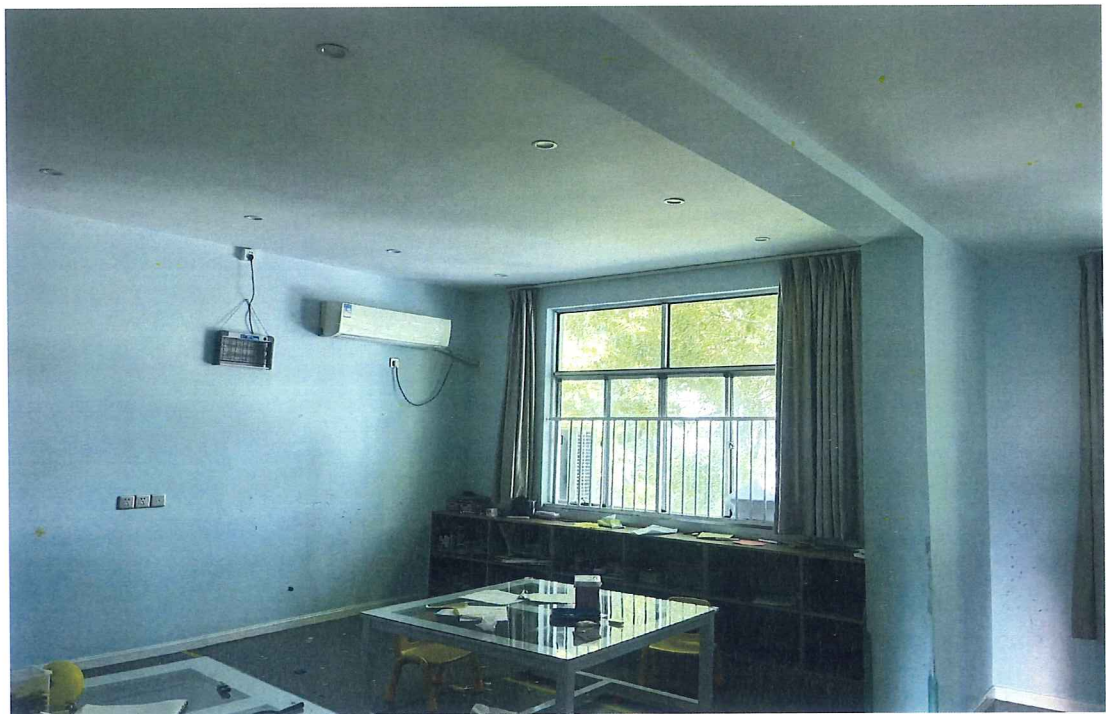
图 6、房屋二层局部

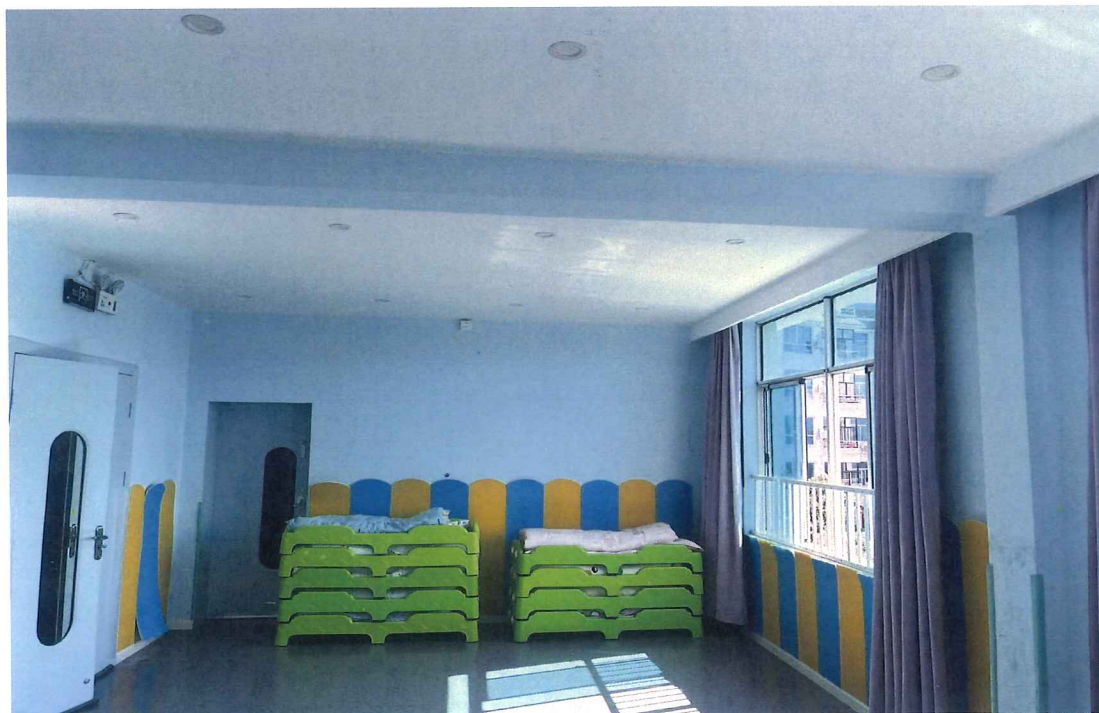
图 7、房屋三层局部

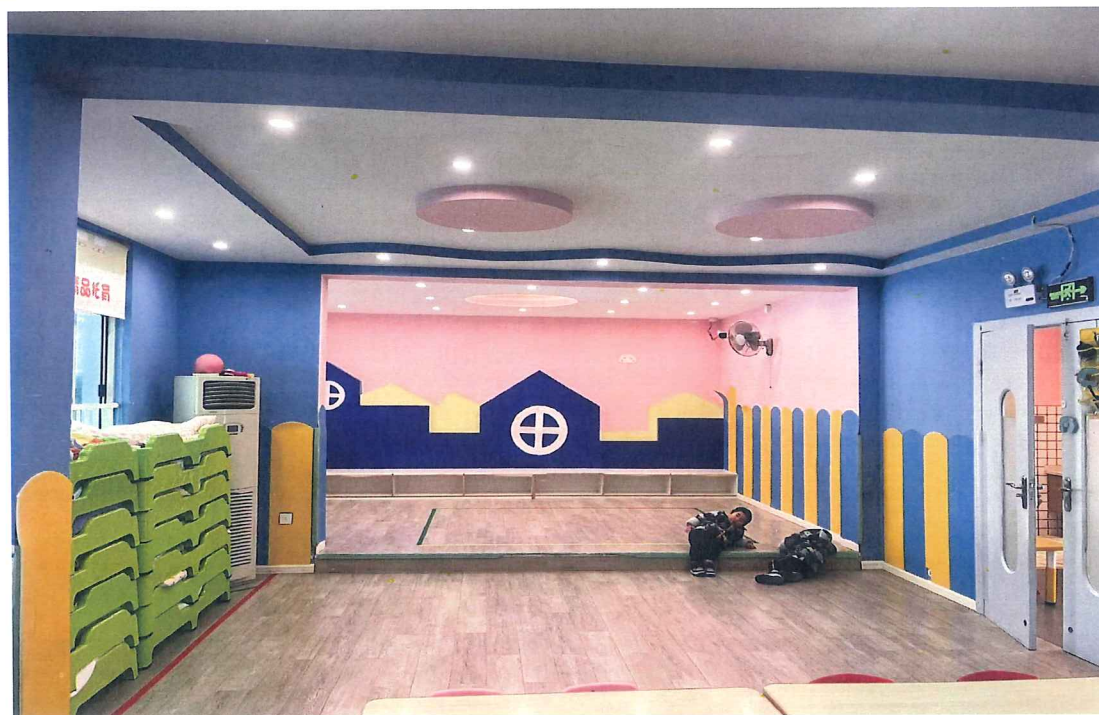
图 8、房屋三层局部

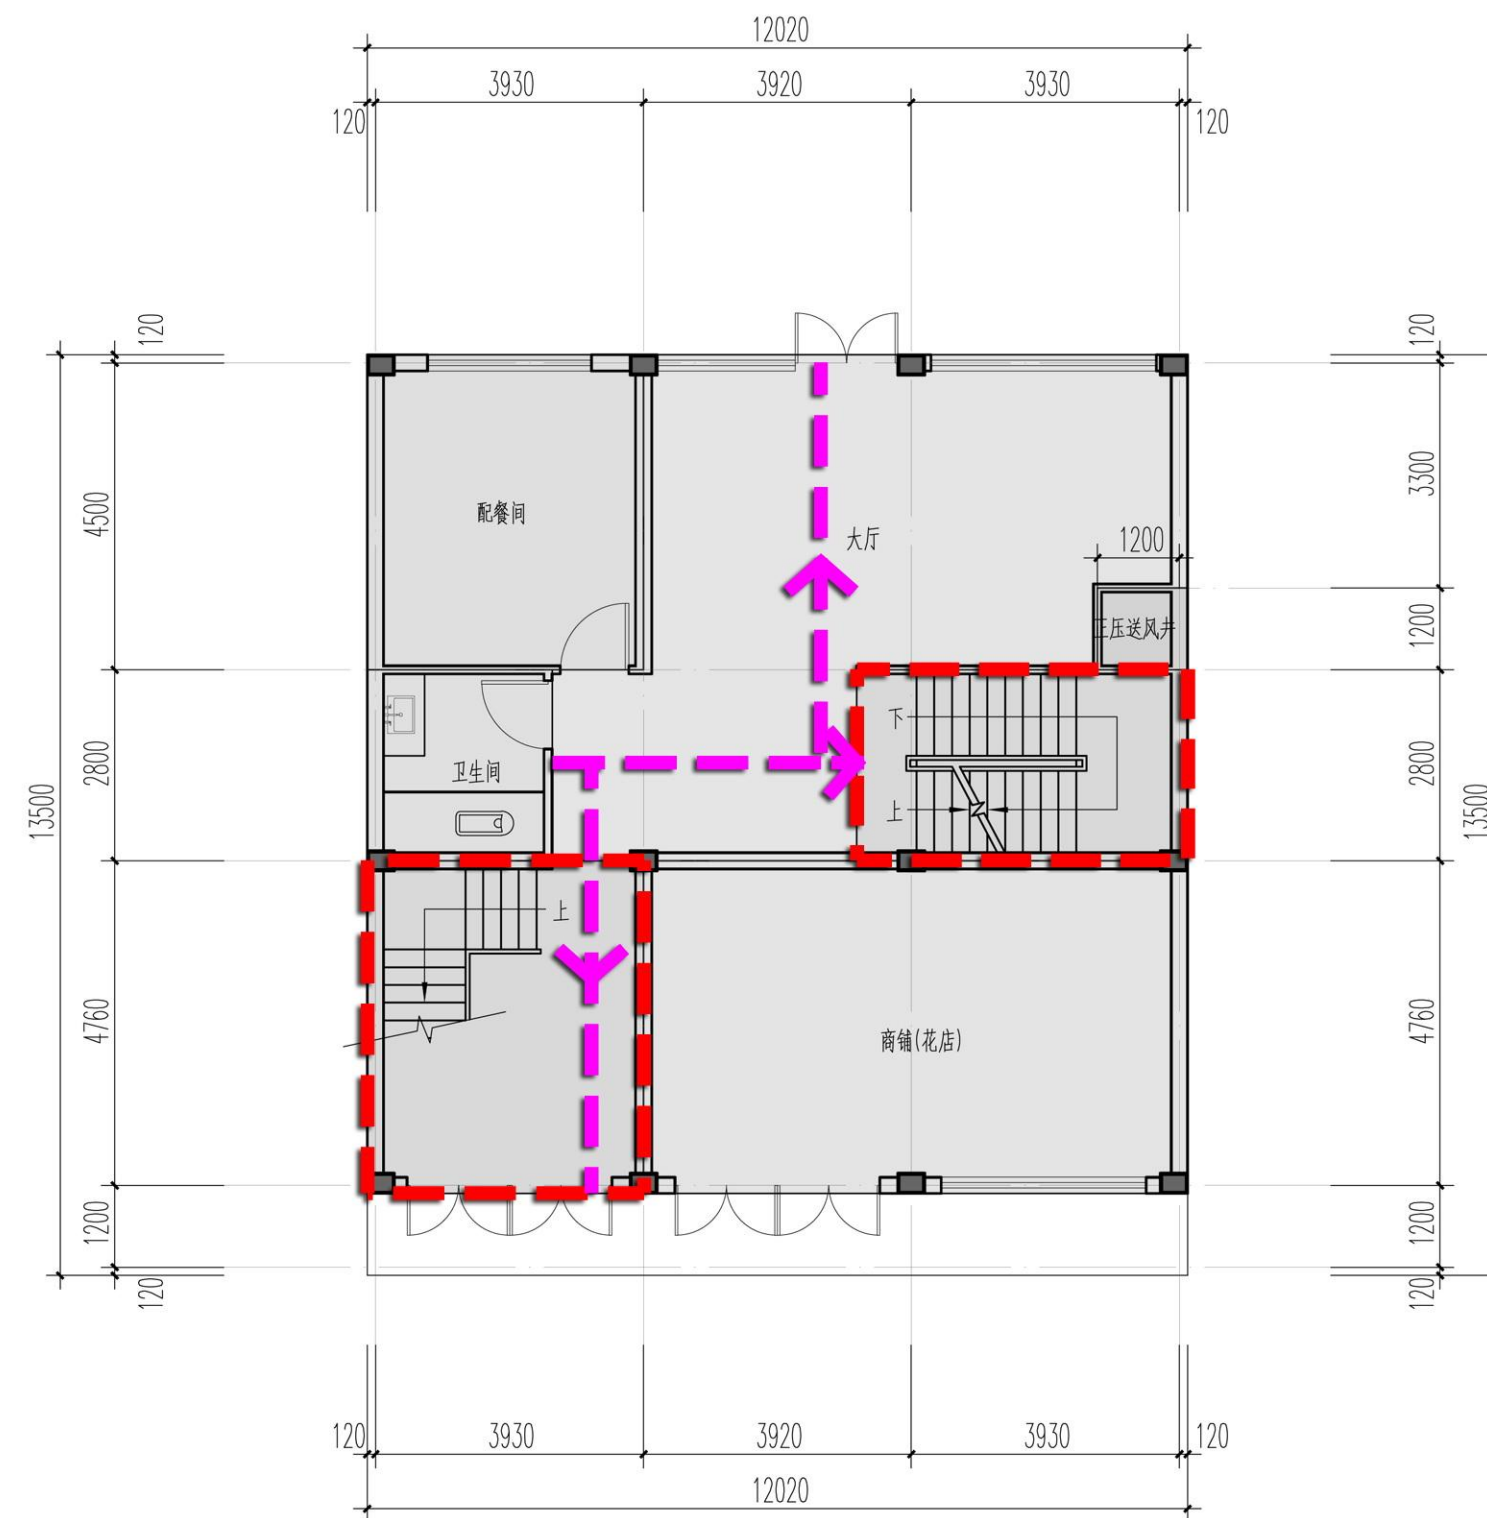
疏散宽度：  
该场所疏散人数为10人。  
疏散宽度=10\*1/100=0.1米  
安全出口的净宽度相加为2.4米，满足疏散要求。

综上：该场所的疏散宽度符合规范要求。

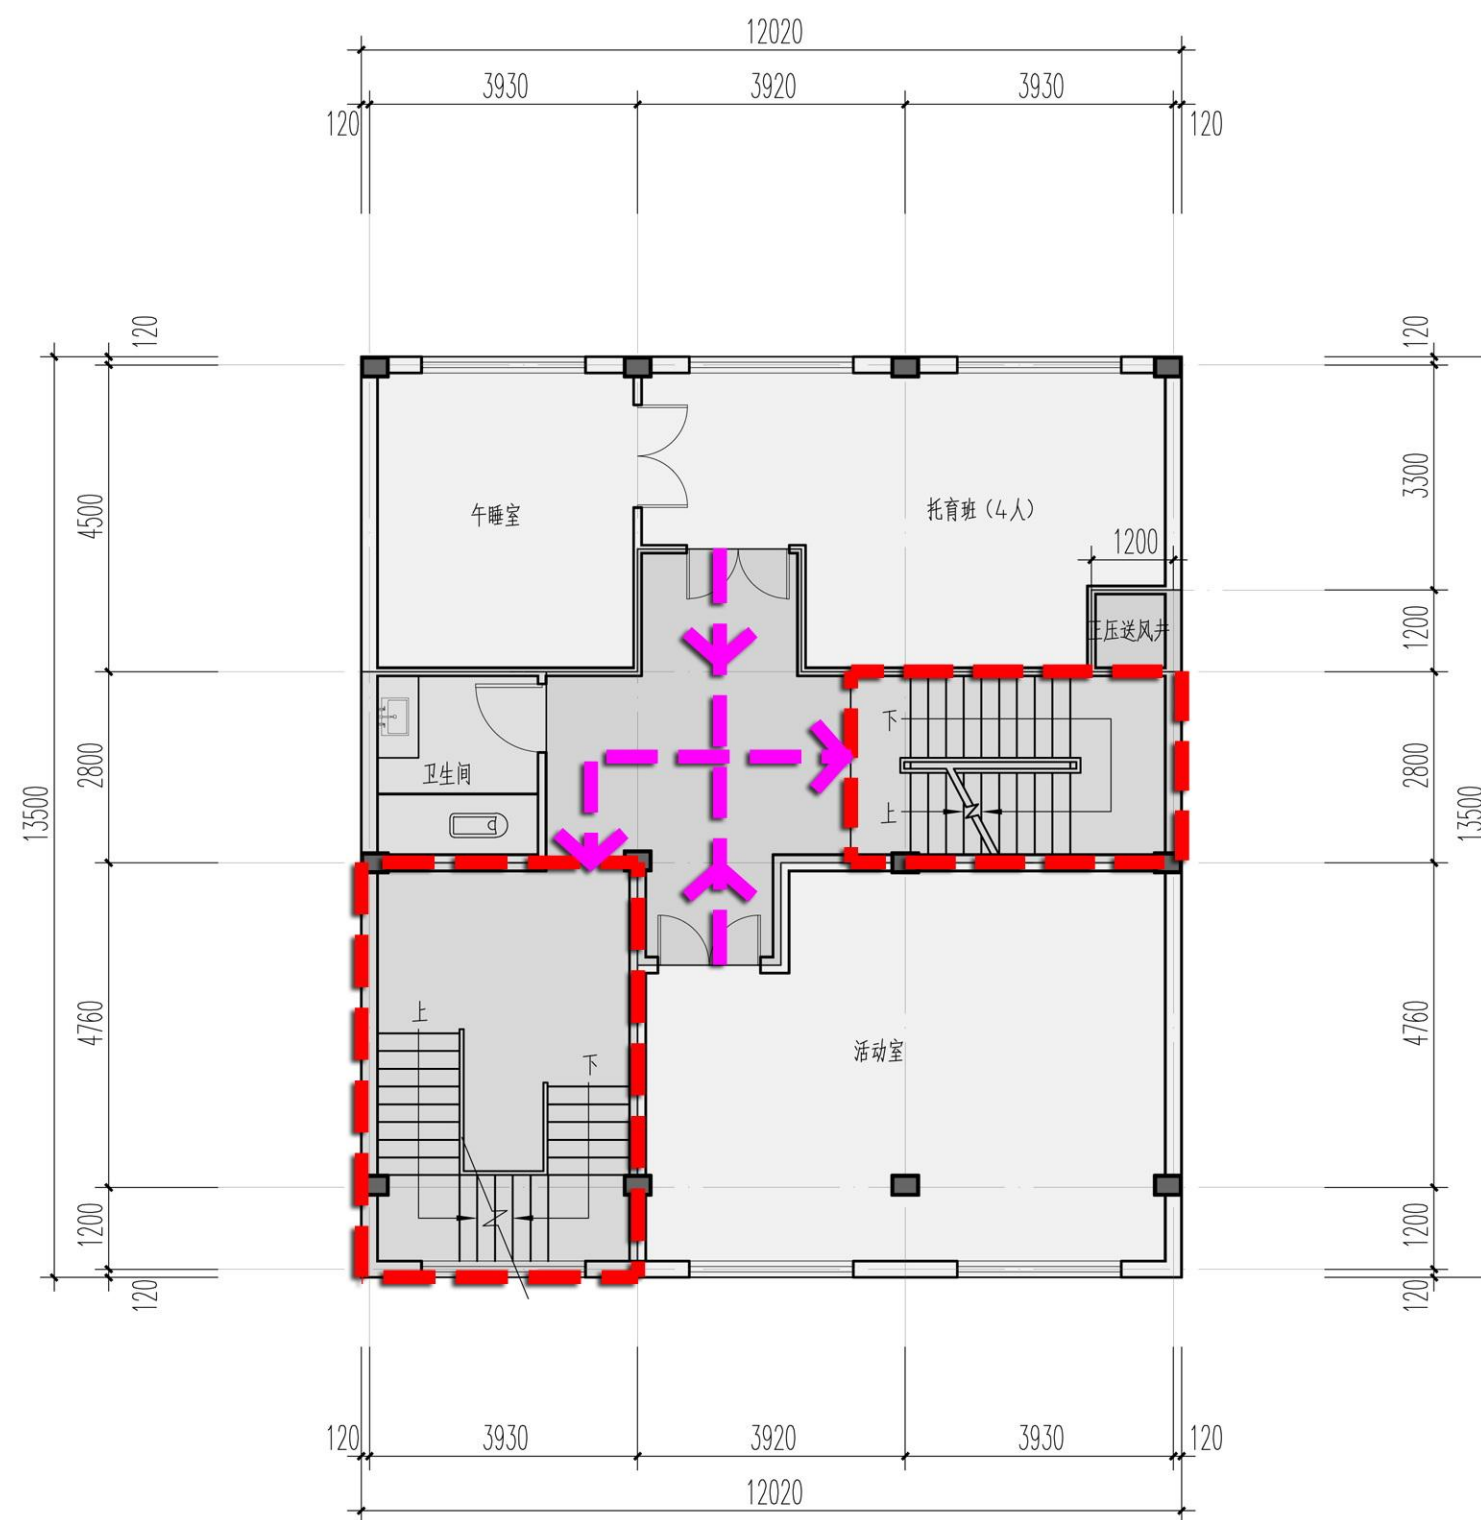
疏散宽度：

该场所疏散人数为10人。

疏散宽度=10\*1/100=0.1米

安全出口的净宽度相加为2.4米，满足疏散要求。

综上：该场所的疏散宽度符合规范要求。
