## 丽水市应急管理局关于要求批准松阳县 新兴镇下源口村“12·17”山体塌方 事故调查报告的请示

# 松阳县新兴镇下源口村“12·17” 山体塌方事故调查报告

## 松阳县下源口村“12.17”山体塌方事故 专家组技术分析报告

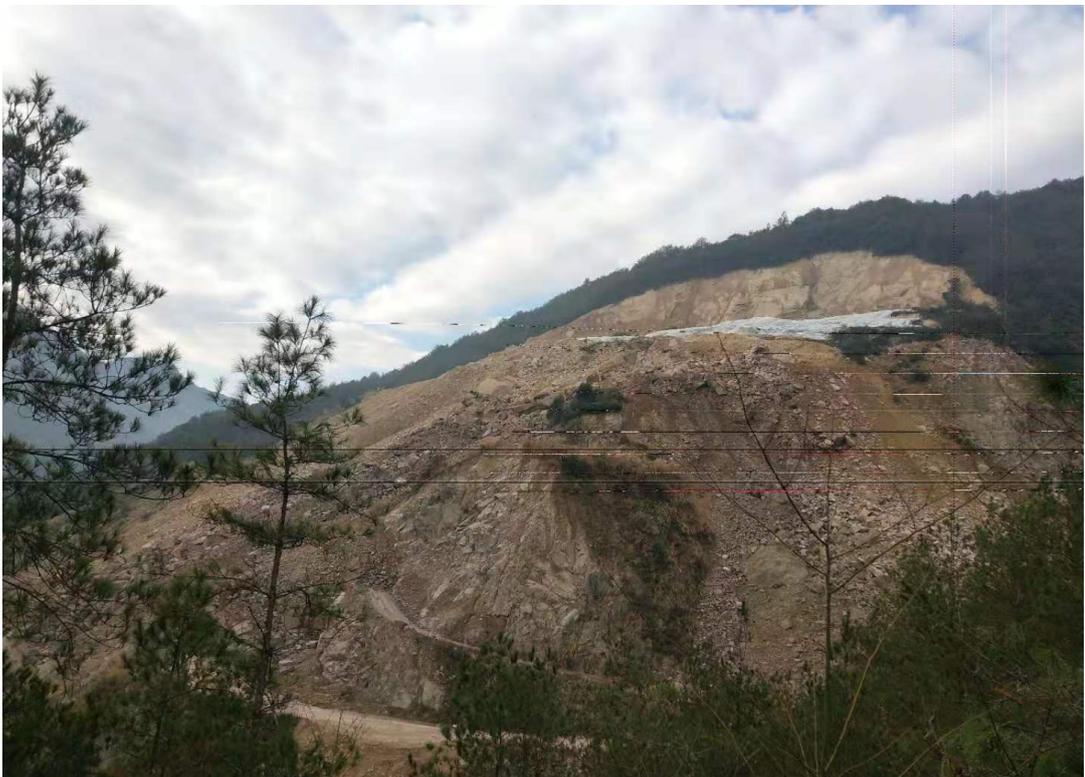
图 2-2 事故发生后矿山现场

事故后现状山体呈为一山体单面坡，相对高差 156m，坡度  $30^{\circ} \sim 50^{\circ}$ ，局部可达到  $60^{\circ}$ ，坡顶植被发育，坡体存在高陡边坡台阶，地形原有状态受到破坏，山体表部残坡积层、基岩堆积厚度大，塌方体平面形态呈圈椅状，塌体为舌状，主塌方向  $70^{\circ}$ ，塌方体长约 150m，后缘宽约 140m，前缘宽度约 150m，厚度 4~15m，均厚约 9.6m，面积约  $21750\text{m}^2$ ，矿区内+308m~+420m 标高塌方方量约  $208479\text{m}^3$ ，塌方体物质成分以强-中风化流纹质含角砾晶屑熔

结凝灰岩和残坡积层含碎石粘土为主。塌方体后缘拉张裂缝呈弧形，长 1~5m，宽 0.2~0.5m，垂直下错 31~37m；控塌结构面为基岩裂隙（断层），断层产状为  $65^{\circ} \angle 75^{\circ}$ ，断层泥发育。

距离塌方体西侧后缘 2m 处，可见明显弧形拉张裂缝，长 1~5m，宽 0.2~0.5m。

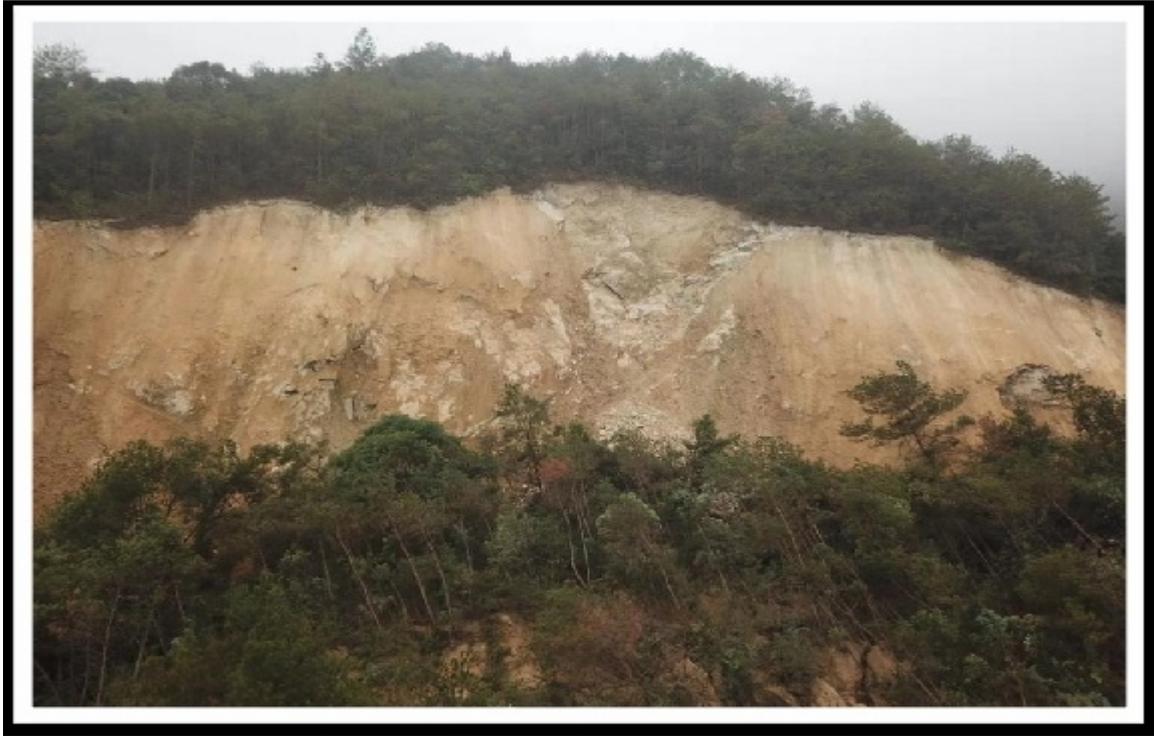
图 3-1 滑坡体后缘面

图片 3-1 是“12.17”山体发生滑坡后，2019.12.23. 滑坡体后缘面中间边坡顶部发生二次塌方后拍摄的照片

山体发生滑坡后，滑坡体后缘面总体平整光滑，走向与工作平台走向相基本一致，倾向与边坡坡向基本一致，滑坡体后缘面倾角约  $70^{\circ}$ ；经雨水较长时间冲刷后，滑坡体后缘面部分松软的泥层被冲刷掉，破碎体掉落；在滑坡体后缘面可见到擦痕，沿滑坡体后缘面地表顶部出现开裂现象。

综合以上分析，滑坡体后缘面是断层构造的断层面（地表离矿界约 55m），断层倾角大，同时沿断层面分布断层泥，可见擦痕。

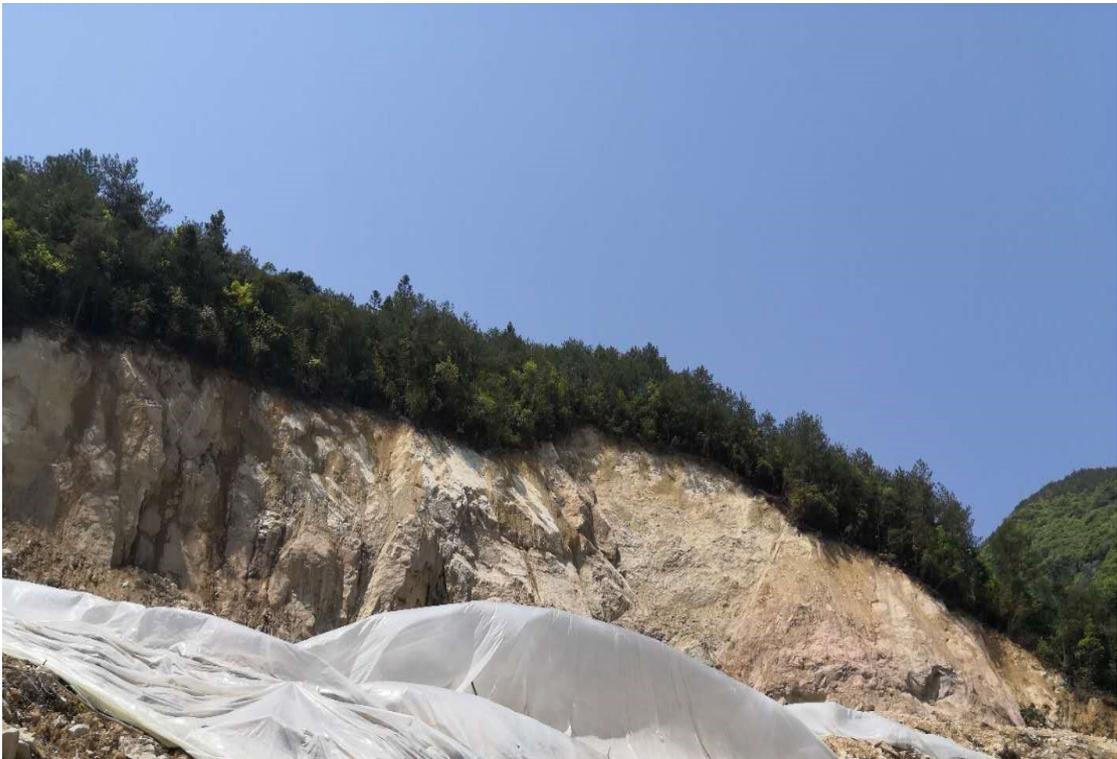
图 3-2 滑坡体后缘面及断层泥

图片 3-2 是“12.17”山体发生滑坡后，经雨水较长时间冲刷后于 2020.4.9. 拍摄的照片。

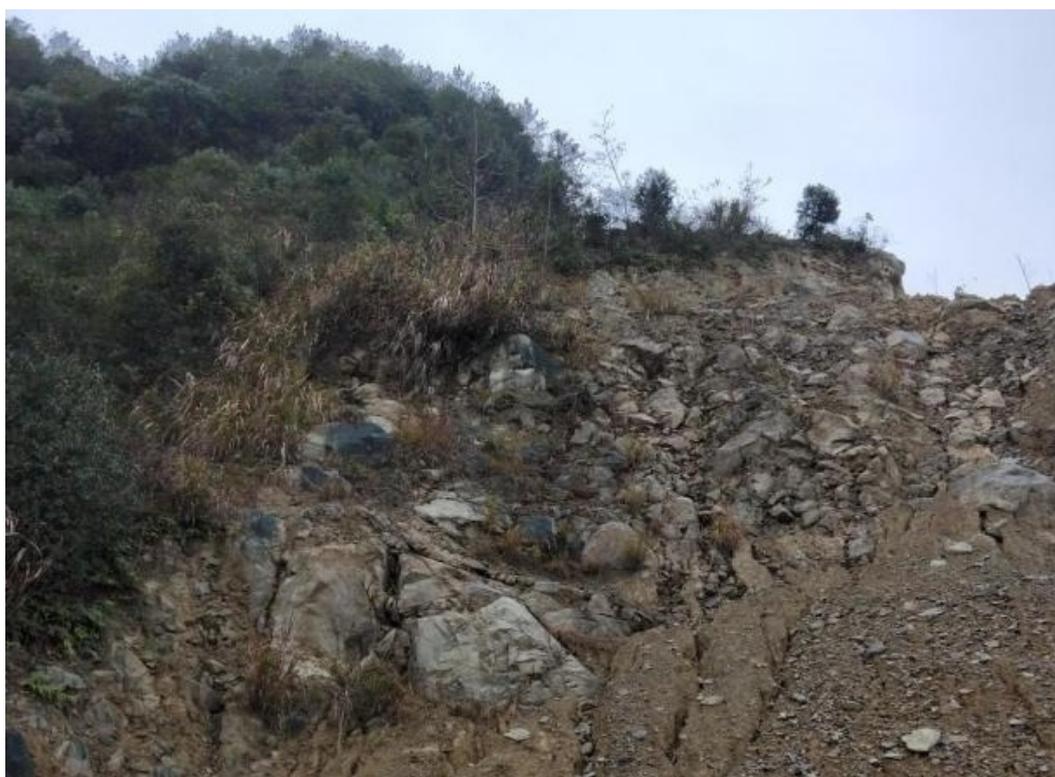
图 3-3 地表基岩裂隙

图片 3-3 表土层剥离后经雨水冲刷，地表基岩呈碎块状、块状，图片 3-4 新鲜基岩也呈碎块状、块状；图片 3-3、图片 3-4 均可见 3 组节理。从工程地质角度分析，矿岩裂隙发育。

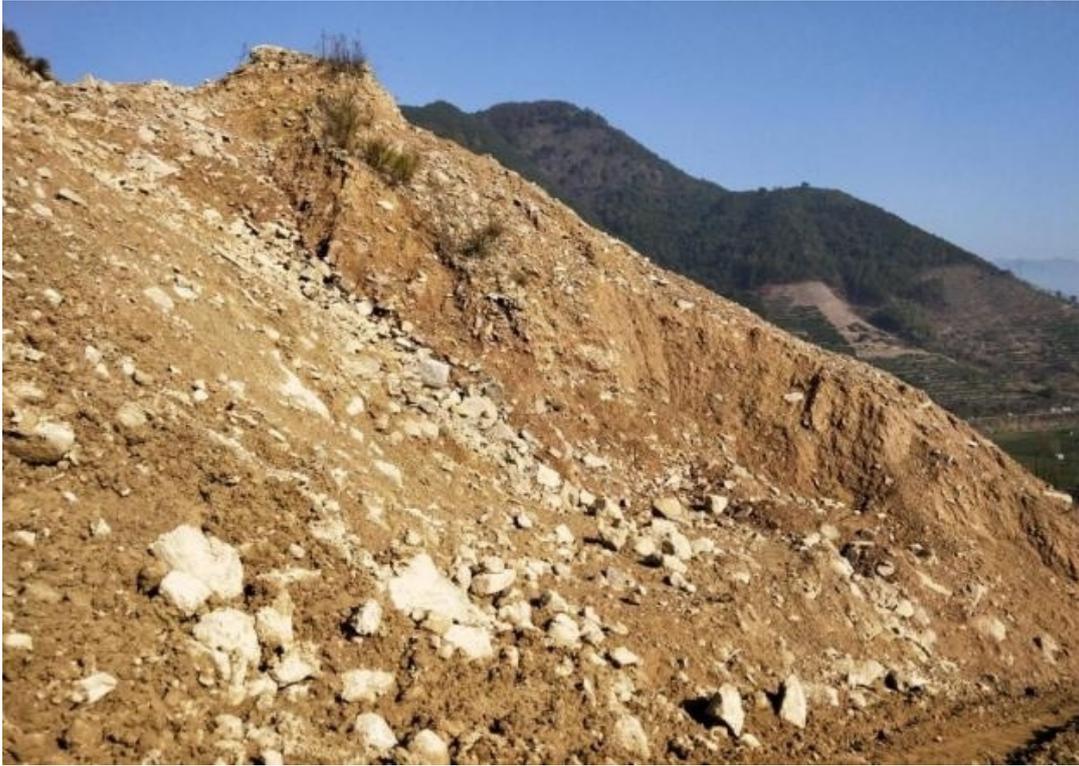
图 3-5 地表堆积的残坡积层

图片 3-5 为地表堆积的残坡积层，图片 6 为山体发生滑坡前修建工作台拍摄的照片，所见岩体均为全风化至强风化岩层。

从图片 3-5、图片 3-6 来分析，地表残坡积层加下伏的全风化至强风化岩层，厚度较大，至少局部可达 10 米以上。
