温州市洞头区 20 处历史建筑保护图则（成果稿）

编制时间：2024 年 6 月

设计单位：上海泰固建筑工程有限公司

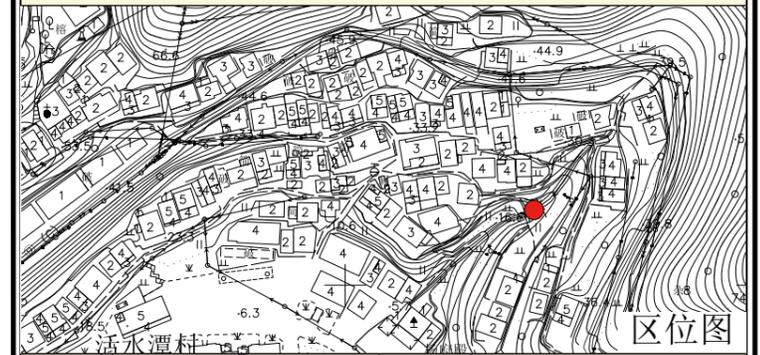
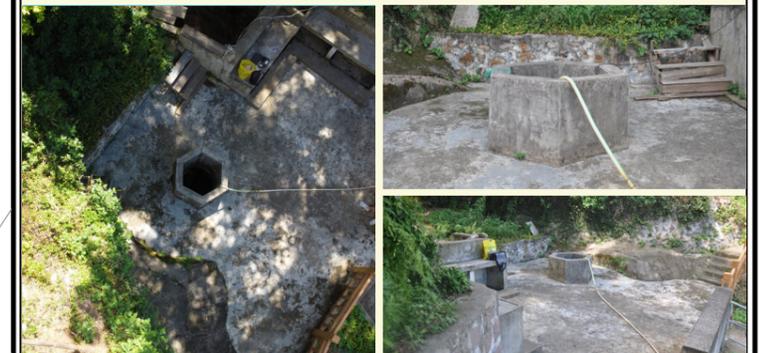
编号: ZJ-WZ-0367 名称: 活水潭水井

在 20 余年前有过翻修，现总体保存良好，井沿局部开裂，井圈水泥浇筑，井内蕨类植物丛生，影响水质。

保护范围及控制要求	四至范围：历史建筑占地范围，总面积约 1.23 平方米。
	建议整修该建筑，恢复原有风貌，拆除井圈后期水泥抹面，以原有建筑材料进行修缮，清理井内部蕨类植物，保持水质干净清澈。
建设控制地带线及控制要求	四至范围：以该水井的井台边线划定。总面积约 15.2 平方米。
	建设控制地带内进行建设工程，不得破坏历史风貌。工程设计方案需上报相关行政主管部门审批。 建设控制地带内不得进行任何污染水源及破坏其风貌的活动。

建议拆除井圈及井台的后期水泥抹面，恢复原有风貌，清理井内蕨类植物，保证井内水质干净清澈。
对历史建筑统一编号，编制成册，统一管理。

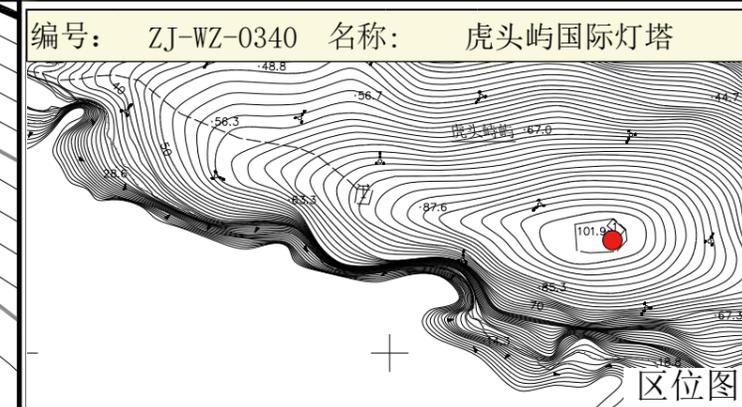
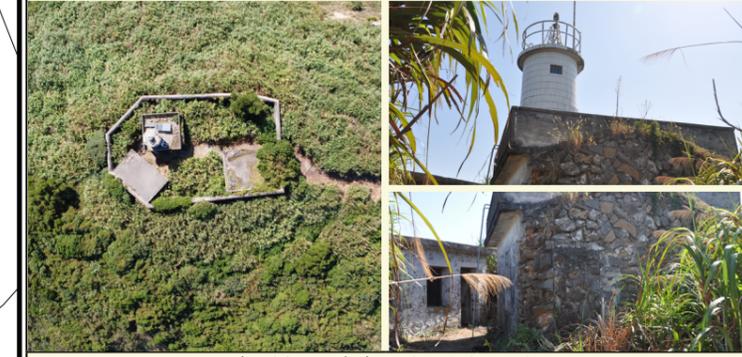
编号:	ZJ-WZ-0340	名称:	虎头屿国际灯塔
时代	中华民国	分类	二类
地址	浙江省温州市洞头区北岙街道鹤尾礁村虎头屿高峰

总体格局保存较好，灯塔房其中一间被拆除，各单体建筑木门及木质窗缺失，天井内杂草丛生，外墙石灰抹面。

保护范围及控制要求	四至范围：历史建筑占地范围，总面积约30.3平方米。
	出于对历史建筑使用安全考虑，建议清理建筑天井杂草，整修主体建筑西侧破损墙体，对主体建筑屋面进行整修，确保建筑的安全性，恢复历史建筑的原有风貌。
建设控制地带线及控制要求	四至范围：历史建筑占地范围向四周延伸1米，总面积约55.3平方米。
	建设控制地带内进行建设工程，不得破坏历史风貌。工程设计方案需上报相关行政主管部门审批。不得建设污染或影响其环境安全的设施，不得进行可能影响其安全及其环境的活动。

为确保历史建筑的安全性，建议整修建筑西侧破损墙体，屋面整修，做防水处理。

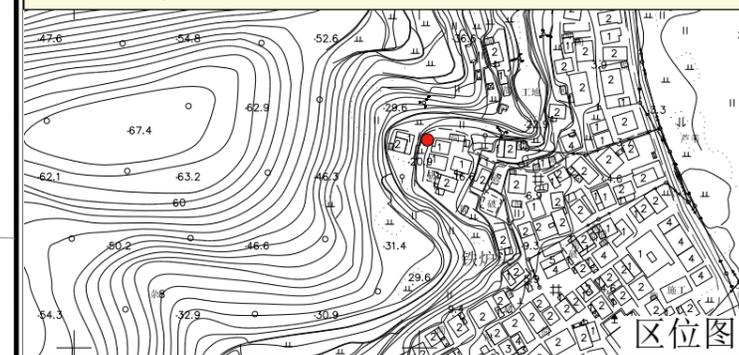
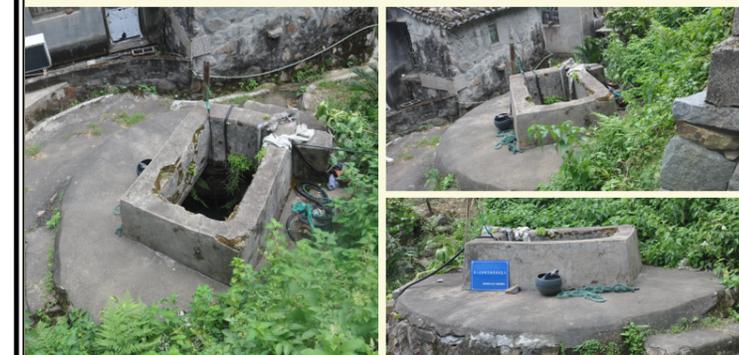
编号: ZJ-WZ-0353 名称: 铁炉头水井

铁炉头水井经几次修缮，现状保存完整。井台、井圈水泥封面，井壁内块石局部破损，井内杂草丛生。

保护范围及控制要求	四至范围：历史建筑占地范围，总面积约1.9平方米。
	建议清理水井内部杂草，确保水质不会受到污染，整修破损井壁，井圈后期水泥抹面，建议剔除，以原有材料进行加固。
建设控制地带线及控制要求	四至范围：以该水井的井台边线划定，东北以保护范围线向东北延伸3.92米，西北以保护范围线向西北延伸3.22米，西南以保护范围线向西南延伸3.36米，东南以保护范围线向东南延伸2.75米。总面积约10.6平方米。
	建设控制范围线内为该水井的井台，建设控制地带内进行建设工程，不得破坏历史风貌。工程设计方案需上报相关行政主管部门审批。 建设控制地带内不得进行任何污染水源及破坏其风貌的活动。

建议拆除井圈及井台的后期水泥抹面，恢复原有风貌，整修破损井壁，剔除井圈后期水泥抹面，清理井内杂草，保证井内水质干净清澈。

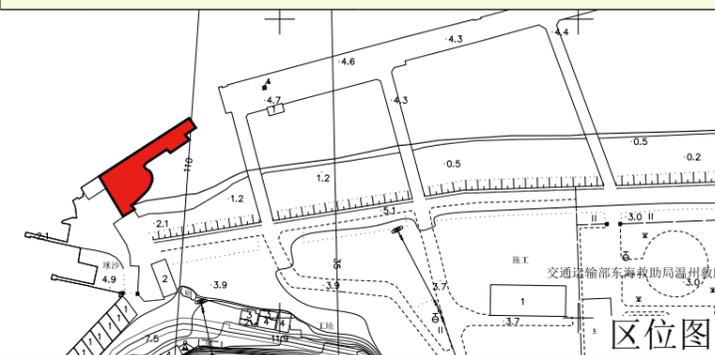
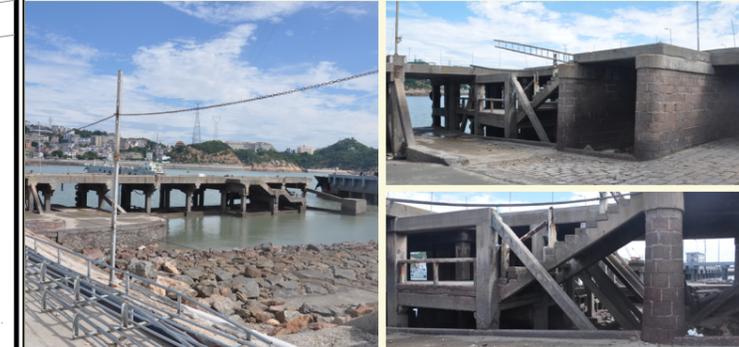
编号: ZJ-WZ-0361 名称: 九厅水桶插码头

建筑现状保存较为良好，因海水腐蚀渗透，导致码头混凝土中的钢筋生锈膨胀。靠船时的碰撞、海浪冲蚀导致局部混凝土破损。

保护范围及控制要求	四至范围：历史建筑占地范围，总面积约1480.5平方米。
	码头梁架结构已出现不同程度的腐蚀，地面局部破损，内部钢筋被海水侵蚀，建议及时整修腐蚀破损处，对已经腐蚀的钢筋进行加固处理，及时防护，避免造成进一步的损坏。
建设控制地带线及控制要求	四至范围：以历史建筑保护范围线向四周各延伸5米，总面积约2843.2平方米。
	建设控制地带内进行建设工程，不得破坏历史风貌。工程设计方案需上报相关行政主管部门审批。不得建设污染或影响其环境安全的设施，不得进行可能影响其安全及其环境的活动。

为保证建筑的安全性，建议及时整修腐蚀破损处，对已经腐蚀的钢筋进行加固处理，及时防护，避免造成进一步的破坏。对历史建筑统一编号，编制成册，统一管理。

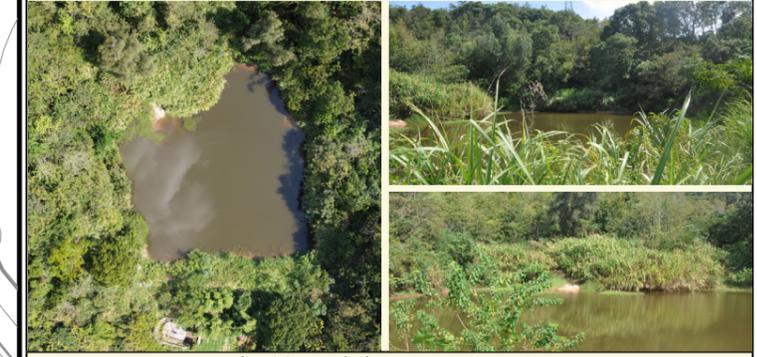
编号: ZJ-WZ-0346 名称: 东长沙水库

东长沙水库位于洞头区大门镇长沙村东长沙龙底。堤坝东西走向而建，建筑平面呈“凹”字形。堤坝由块石及沙土砌成。建筑保存一般，水库周边杂草丛生，影响水质，块石堤坝局部松动。

保护范围及控制要求	四至范围：该坝体占地范围，总面积约为273.9平方米。
	建议恢复原有风貌，清理水库四周杂草，整修松动堤坝。
建设控制地带线及控制要求	四至范围：以保护范围线向四周各延伸2米，总面积约463.5平方米。
	建设控制地带内进行建设工程，不得破坏历史风貌。工程设计方案需上报相关行政主管部门审批。不得建设污染或影响其环境安全的设施，不得进行可能影响其安全及其环境的活动。

建议清理水库四周杂草，减少病虫蚁害对水库的影响，整修松动堤坝。
对历史建筑统一编号，编制成册，统一管理。

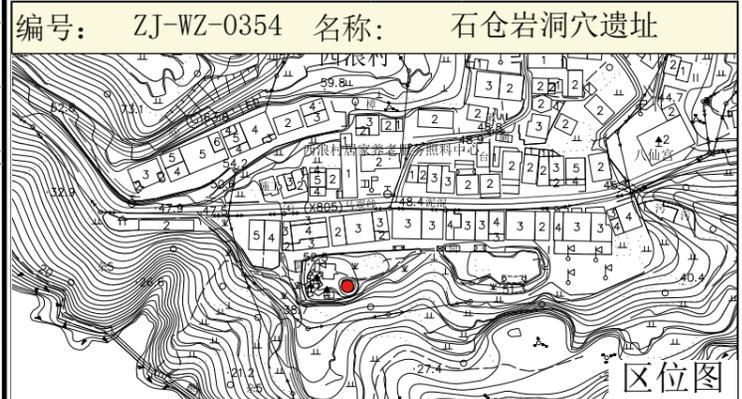
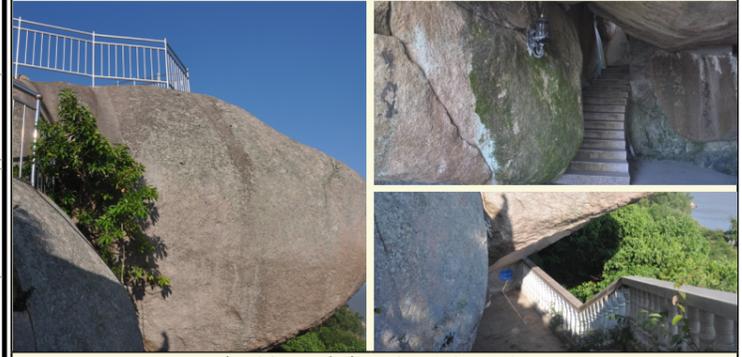
现状保存完好, 无明显问题。该岩洞距今已有 300 多年的历史, 曾多次作为军事哨所, 具有一定的历史价值与社会价值。

保护范围及控制要求	四至范围: 历史建筑占地范围, 总面积约为 57.4 平方米。 建筑整体保存完好, 建议加强管理, 予以保护, 合理处理岩洞内部的环境问题。
建设控制地带线及控制要求	四至范围: 以山体等高线划定, 北侧以保护范围向北延伸 2.51 米, 总面积约为 128.1 平方米。 建设控制地带内进行建设工程, 不得破坏历史风貌。工程设计方案需上报相关行政主管部门审批。不得建设污染或影响其环境安全的设施, 不得进行可能影响其安全及其环境的活动。

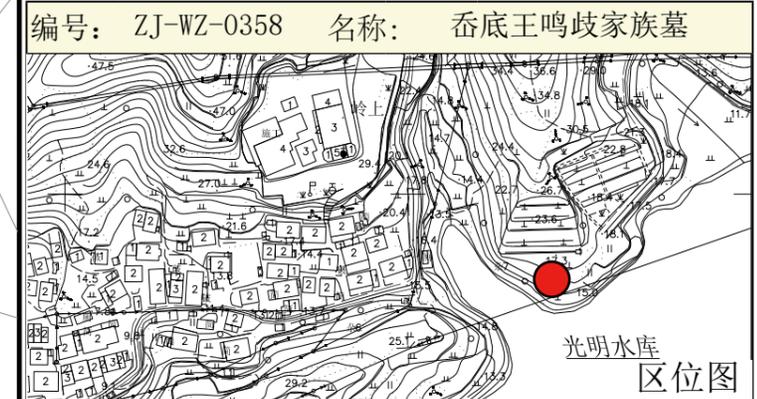
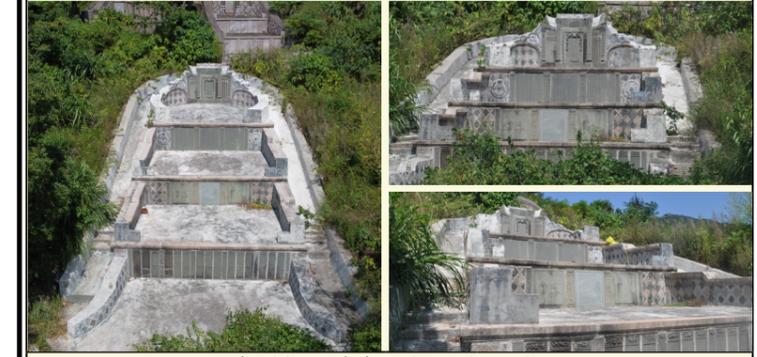
岙底王鸣歧家族墓位于洞头区大门镇岙底村岙底自然村门前山。坐北朝南，墓基呈圈椅式，由墓室、拜台组成，分三层。该墓保存较为良好，墓两侧块石相伴及扶手均有不同程度损毁。第二层墓门有开裂现象。建造工艺精美，具有一定的艺术价值，该墓始建于1915年，具有一定的历史价值。

保护范围及控制要求	四至范围：历史建筑占地范围，总面积约为105平方米。
	该历史建筑保存较为良好，建议整修墓两侧的损坏块石，修补第二层开裂墓门。
建设控制地带线及控制要求	四至范围：东、西、北以墓葬本体边线为界，南侧以保护范围线向南延伸2米划定，总面积约为121平方米。
	建设控制地带内进行建设工程，不得破坏历史风貌。工程设计方案需上报相关行政主管部门审批。不得建设污染或影响其环境安全的设施，不得进行可能影响其安全及其环境的活动。

建议整修建筑，恢复原有风貌，整修墓两侧的损坏块石，修补第二层开裂墓门。
对历史建筑统一编号，编制成册，统一管理。

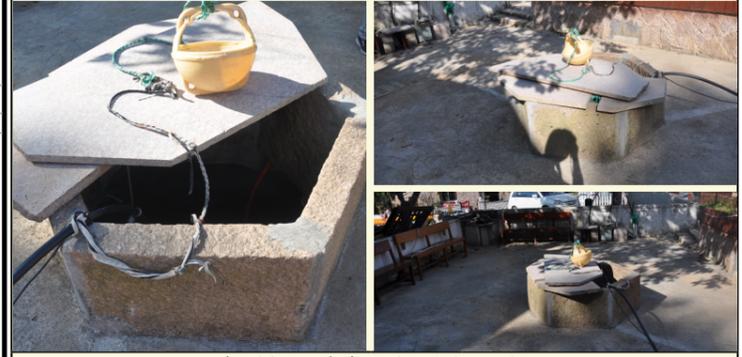
编号: ZJ-WZ-0366 名称: 南山坪水井

南山坪水井，井中部用整块石立砌成六边形井圈。内直径为0.785米，外直径1.575米，井圈高0.49米。该井保存较完整，井圈块石砌成，水泥接缝，水井内部局部有杂草，影响水质。
在20世纪60年代翻修，呈如今现状。该井至今仍被村民使用。具有一定社会价值。

保护范围及控制要求	四至范围：历史建筑占地范围，总面积约为1.23平方米。 建议清理井内杂草，防止水质污染。剔除水泥接缝，以原有建筑材料修缮。
建设控制地带线及控制要求	四至范围：以建筑保护范围线向东北侧延伸2.2米，向东南侧延伸1.7米，向西南延伸4米，向西北延伸1.6米，总面积约为39.2平方米。 建设控制地带内进行建设工程，不得破坏历史风貌。工程设计方案需上报相关行政主管部门审批。 不得建设污染或影响其环境安全的设施，不得进行可能影响其安全及其环境的活动。

建议整修，恢复原有风貌，清理井内杂草，防止水质污染。剔除水泥接缝，以原有建筑材料修缮
对历史建筑统一编号，编制成册，统一管理。

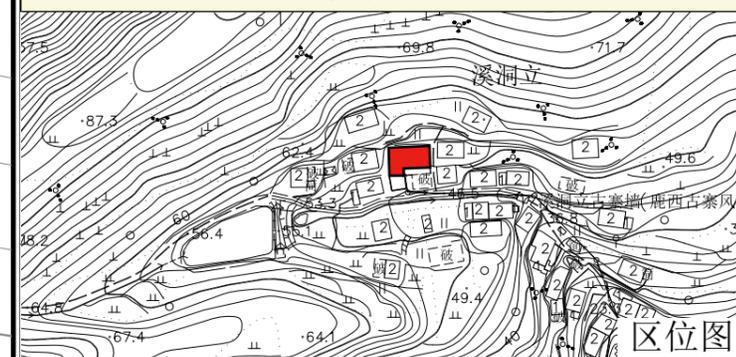
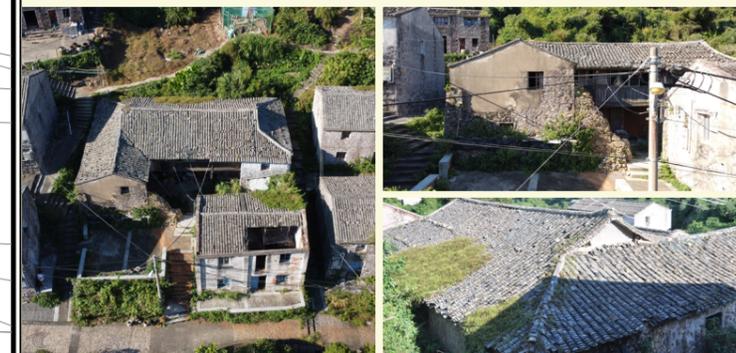
编号: ZJ-WZ-0349 名称: 黄立伍民居

黄立伍民居是由门台、两厢、正屋组成的凹形建筑。坐北朝南，建筑整体保存情况较差，现处于闲置状态，门窗损坏严重，屋檐局部有坍塌倾斜，正厅梁架保存一般，厢房梁架保存较差，厢房屋面局部漏雨从而造成梁架霉烂。南立面山墙局部坍塌，门台整体坍塌，正厅明间后期加建墙体，西厢房搭建简易木棚，西厢房内墙粉刷均脱落，破损严重。

保护范围及控制要求	四至范围：历史建筑占地范围，总面积约为209.7平方米。
	建议对称恢复东侧厢房，补配缺失木构件，重做东厢房小青瓦屋面，对内部腐朽、开裂等木构件按常规做法进行更换，加固。按现存样式补配缺失门扇、窗扇，对后改门窗，进行拆除，恢复原有门窗，对外墙局部坍塌部分给予修整，确保墙体的完整性。
建设控制地带线及控制要求	四至范围：北以村庄道路为界，东西以相邻建筑为界，南侧与历史建筑保护范围线重合，总面积约为396.2平方米。
	建设控制地带内进行建设工程，不得破坏历史风貌。工程设计方案需上报相关行政主管部门审批。不得建设污染或影响其环境安全的设施，不得进行可能影响其安全及其环境的活动。

建议整修历史建筑，恢复历史建筑原貌，对称恢复东侧厢房，补配缺失木构件，重做东厢房小青瓦屋面，对内部腐朽、开裂等木构件按常规做法进行更换，加固。按现存样式补配缺失门扇、窗扇，对后改门窗，进行拆除，恢复原有门窗，对外墙局部坍塌部分给予修整，确保墙体的完整性。

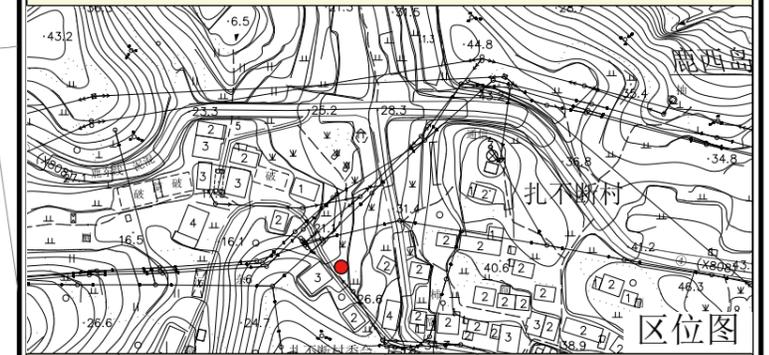
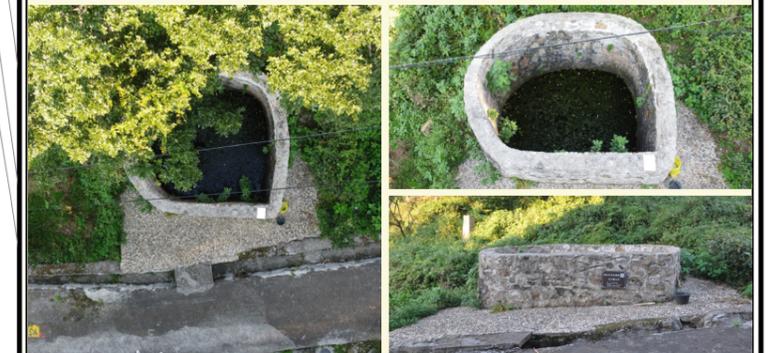
编号: ZJ-WZ-0357 名称: 扎不断古井

扎不断水井,井平面呈半圆形,井圈块石垒砌至同一水平线,圈口开敞,内径东西为3.72米,外径4.42米,南北内径4.15米,外径4.8米,井圈厚0.35米,高0.8米,井台为卵石材质。建筑整体保存情况完好,该古井后期经人为不合理修缮,建筑风貌已发生巨大改变,原花岗岩石板取水平台后期更改为卵石材质,原有水泥封盖板被后期移除,加上周边植被茂盛,水质易被污染。建筑始建于清代具有一定历史价值。

保护范围及控制要求	四至范围: 历史建筑占地范围, 总面积约为19.2平方米。
	建议维持现状, 井圈上增加盖板, 防止落叶掉入井内, 破坏水质。
建设控制地带线及控制要求	四至范围: 以该水井的井台边线划定, 北以保护范围线向北延伸0.6米, 西以保护范围线向西延伸1.84米, 南以保护范围线延伸0.78米, 东以保护范围线向东延伸1.15米, 总面积约为100.7平方米。
	建设控制地带内进行建设工程, 不得破坏历史风貌。工程设计方案需上报相关行政主管部门审批。不得建设污染或影响其环境安全的设施, 不得进行可能影响其安全及其环境的活动。

建议维持现状, 井圈上增加盖板, 防止落叶掉入井内, 破坏水质。
对历史建筑统一编号, 编制成册, 统一管理。

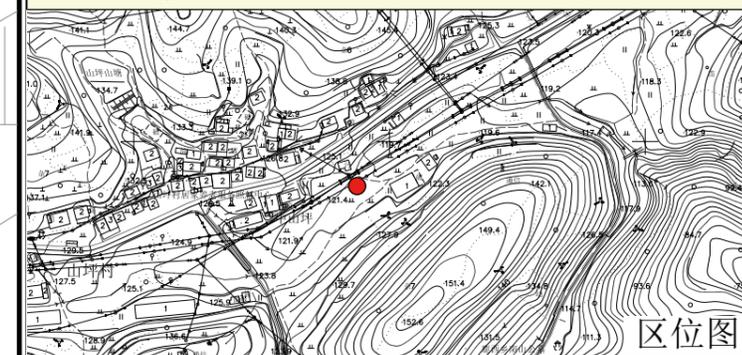
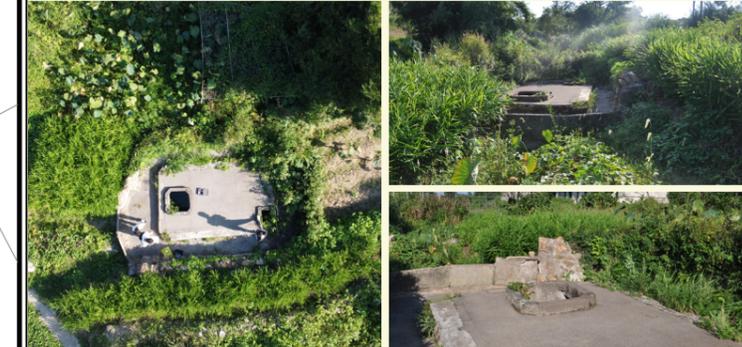
编号: ZJ-WZ-0368 名称: 山坪水井

建筑整体保存较为完好，钢筋水泥封盖，表面水泥层开裂，井圈水泥抹面局部脱落，井圈周围杂草丛生影响水质。
始建于1953年，由当时解放军驻军所建，供军队所用，而后部队撤军，当地村民使用至今，具有一定的历史价值与社会价值。

保护范围及控制要求	四至范围：历史建筑占地范围，总面积约为14.2平方米。
	建议整修井台破损处，井圈处砖块松动，应及时加固，清理周边杂草。
建设控制地带线及控制要求	四至范围：以该水井的井台边线划定，总面积约31.9平方米。
	建设控制地带内进行建设工程，不得破坏历史风貌。工程设计方案需上报相关行政主管部门审批。 不得建设污染或影响其环境安全的设施，不得进行可能影响其安全及其环境的活动。

建议整修，恢复历史原有风貌，整修井台破损处，加固井圈处松动砖块，清理周边杂草。
对历史建筑统一编号，编制成册，统一管理。
