苍南县委党校（温州市委党校苍南分校）一期工程  
水土保持监测总结报告

监测单位：中共苍南县委党校

二〇二一年六月

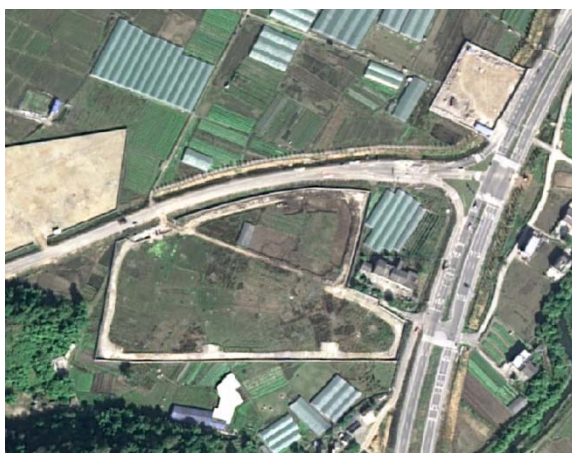
图 5.1-1 2017 年

根据工程勘测设计界定成果、查阅本工程施工资料及卫星影像资料，施工期间水土流失面积先增加后减少，累计扰动面积 3.3331hm<sup>2</sup>。

工程施工过程中卫星影像资料详见图 5.1-1~图 5.1-4。详见表 5.1-1。

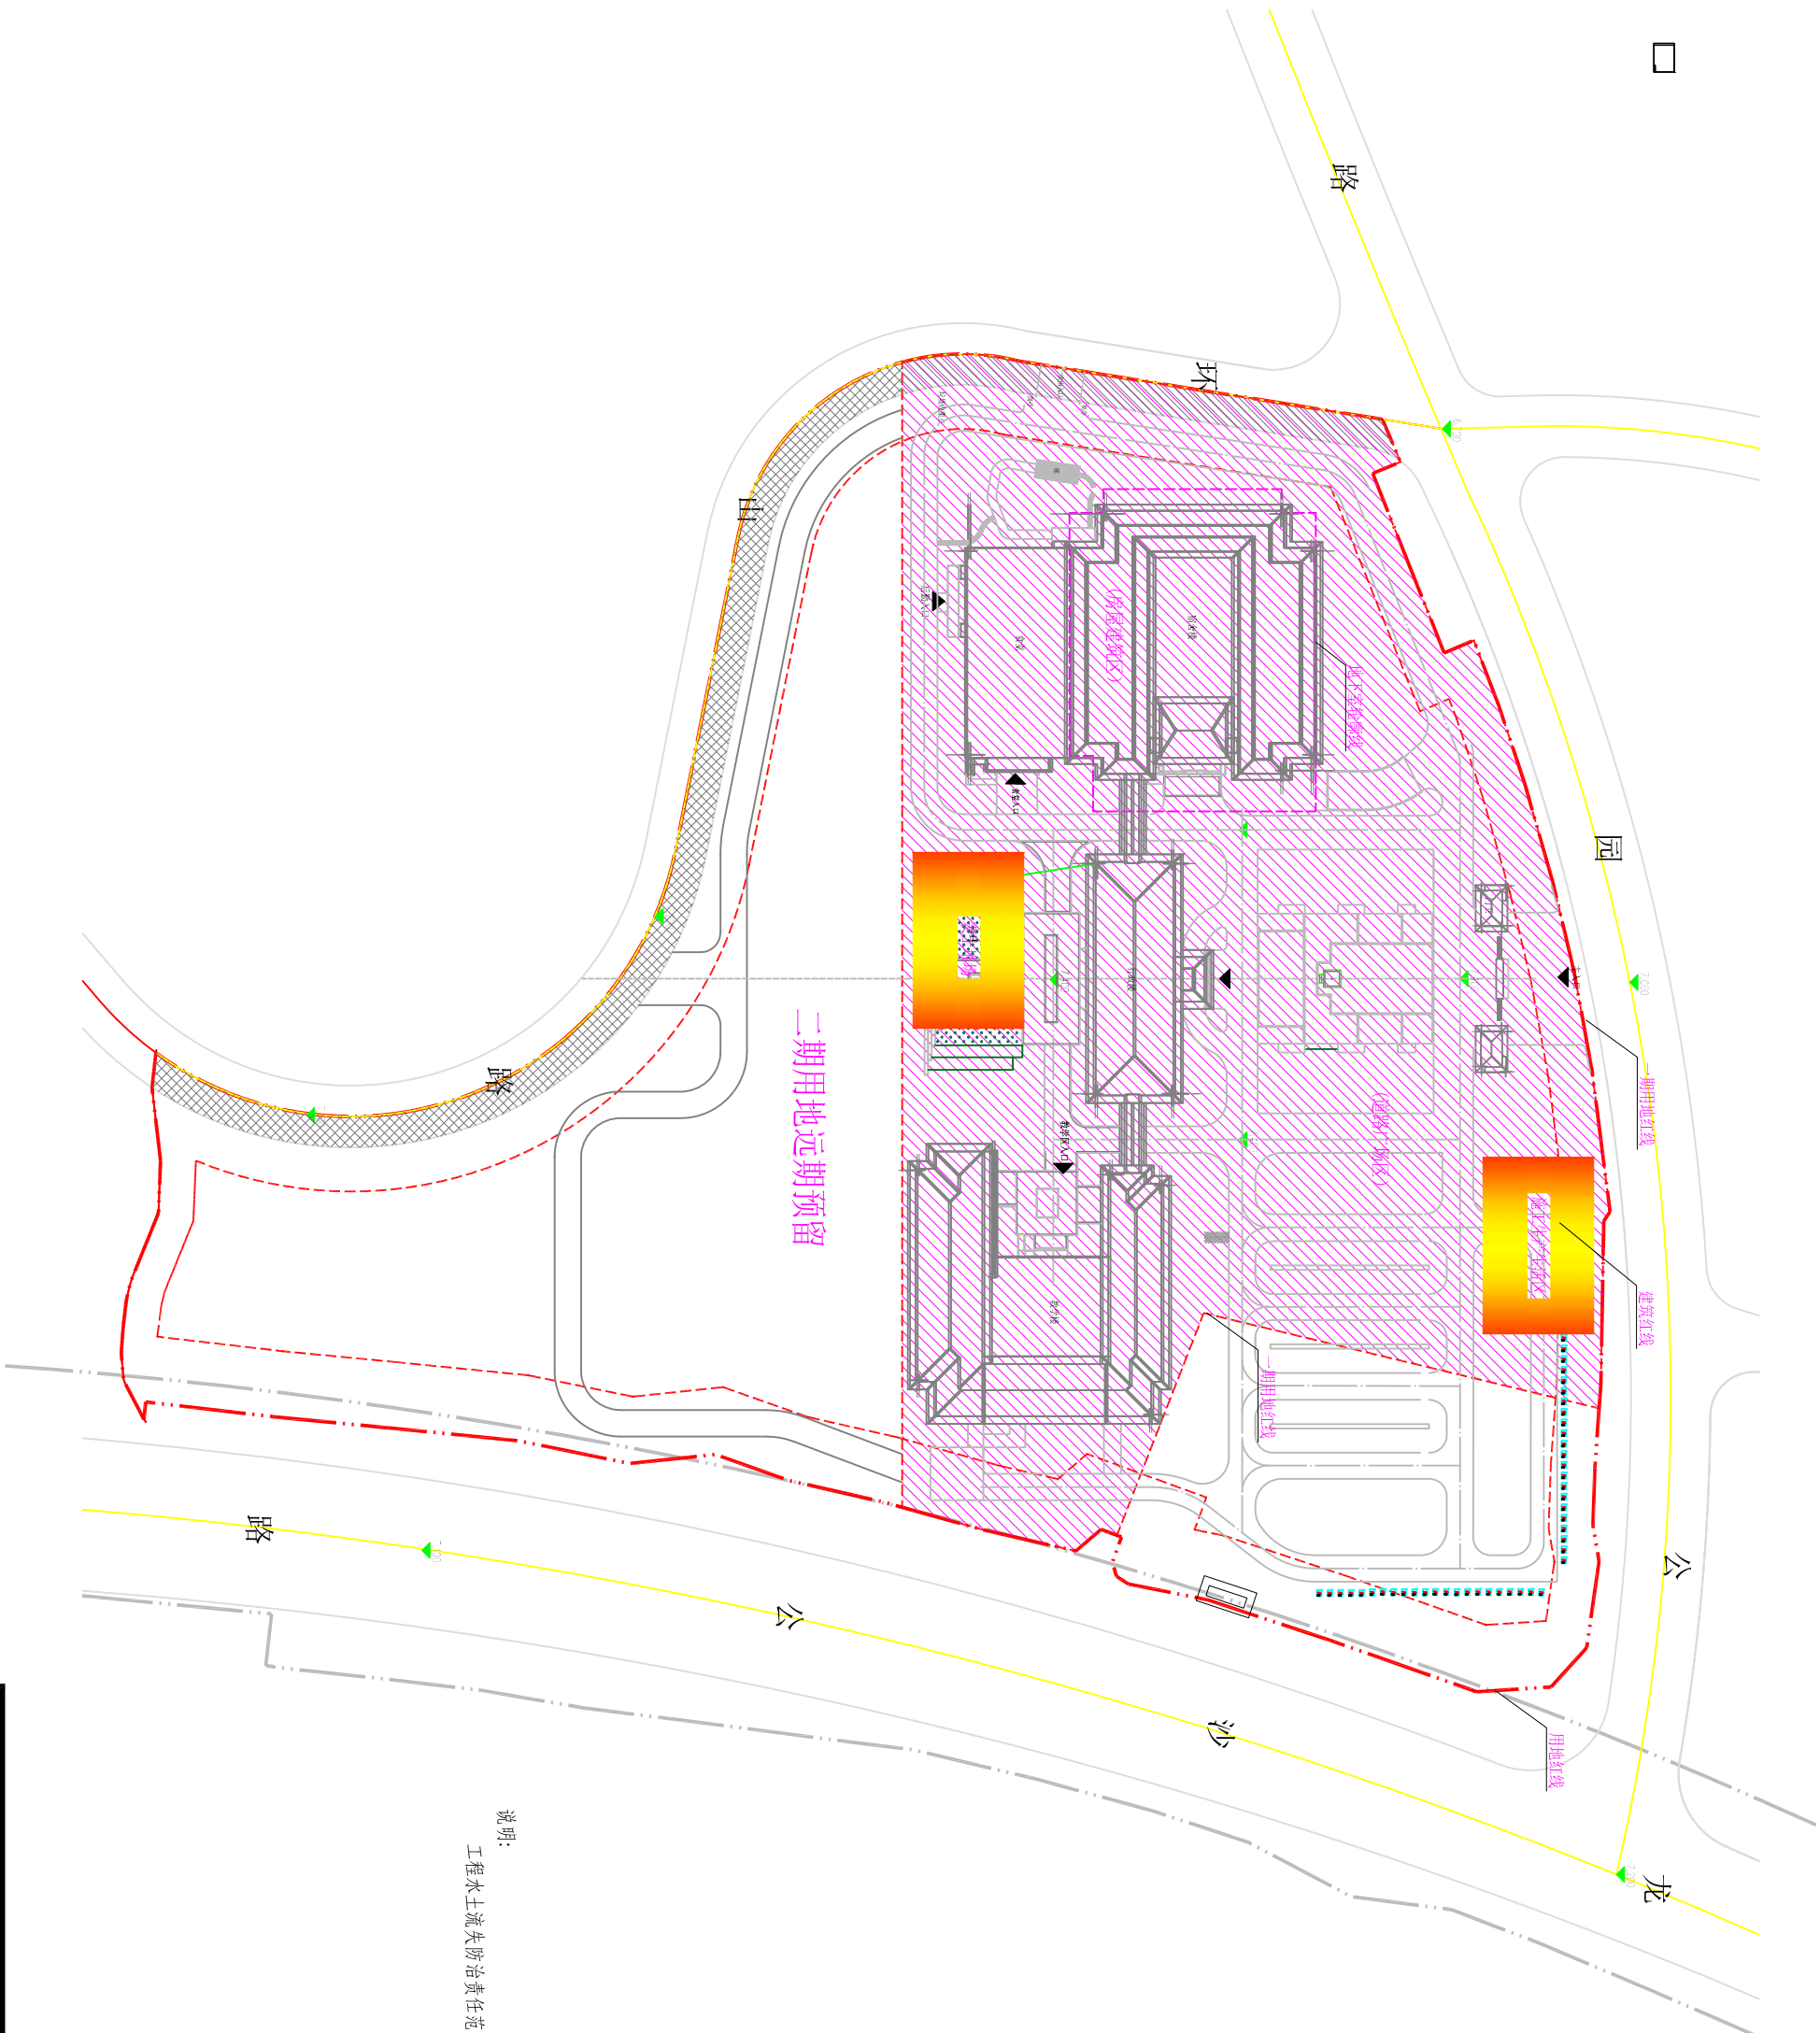
工程水土流失防治责任范围面积33331.46m<sup>2</sup>。全部为项目建设区。
