苍南县大渔寮景区旅游设施提升工程  
(渔寮景区浪里湾停车场及配套管理设施)  
**水土保持设施验收报告**

苍南县大渔寮景区旅游设施提升工程  
(渔寮景区浪里湾停车场及配套管理设施)

# 水土保持设施验收报告

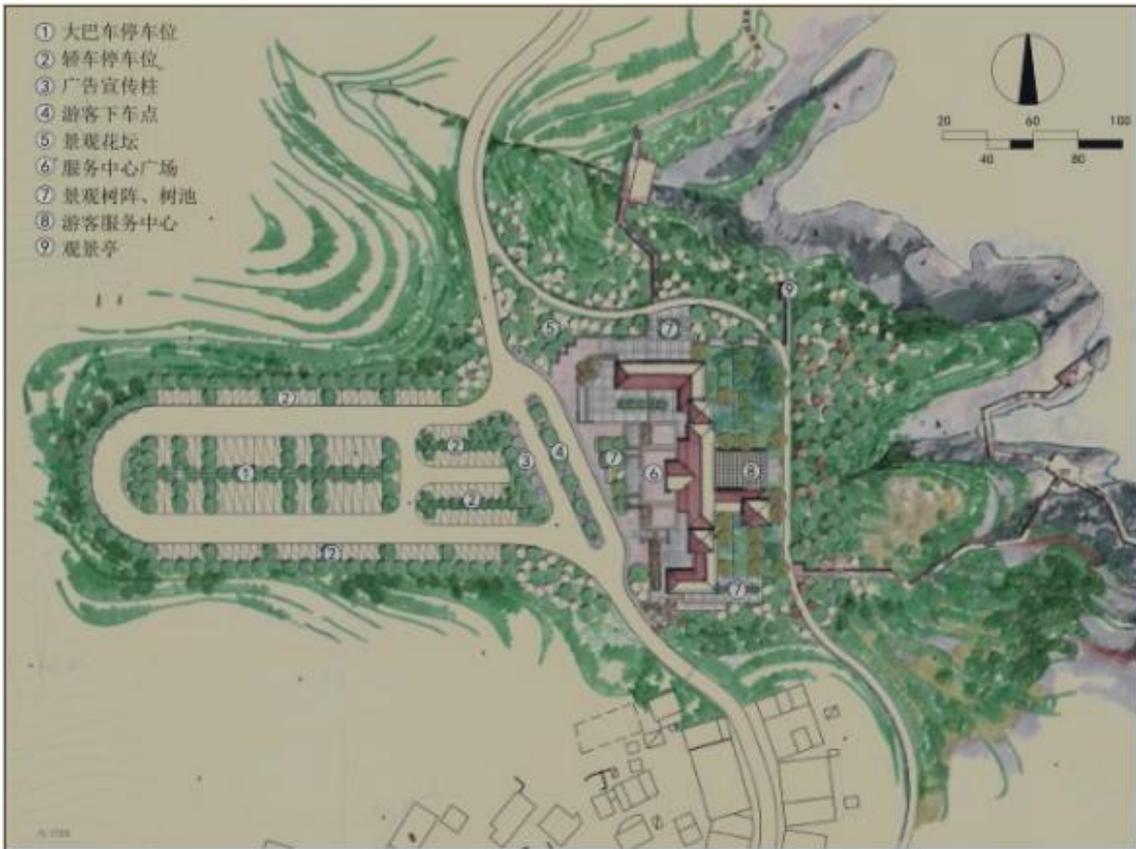
图 1-2 渔寮景区浪里湾停车场及配套管理设施总平面图

渔寮景区浪里湾停车场及配套管理设施用地面积约 14240m<sup>2</sup>，其中建筑物占地 1594m<sup>2</sup>，停车场、道路及广场面积 7662m<sup>2</sup>，绿化面积 4984m<sup>2</sup>。位于龙魁线东侧，紧邻东海，沿龙魁线一侧设置游客中心前广场，正对广场设置游客中心接待大厅、办公室以及配套零售网点，地块北侧设置轻餐饮区，地块东侧设置骑行补给站和电动大巴接驳点。生态停车场地块位于龙魁线西侧，和游客中心前广场相连接。各功能通过内部人流动线串联，有机呼应又互不干扰。

1、旅游绿荫停车场：小型机动车位 100 个，大巴车位 50 个；绿化覆盖率达

35%以上。除满足景区停车要求外，生态停车场同时兼顾人防隐蔽功能。

2、游客集散广场：位于绿荫停车场对面。广场依据现场复杂的地势形成错落的两层空间，与周边景观自然融合，形成一个具有海山特色的入口景观广场，为游人提供休闲、休憩场所。

3、绿道驿站：游客中心结合驿站设计，具备交通旅游电瓶车及自行车换乘的功能，为提供自行车及租户外运动用品等设施的租赁服务。

本工程主体为双坡两层建筑，拟采用多层钢框架结构体系，局部为造型钢梁柱，钢梁采用焊接 H 型钢，钢柱采用焊接箱型柱。基础采用人工挖孔桩。

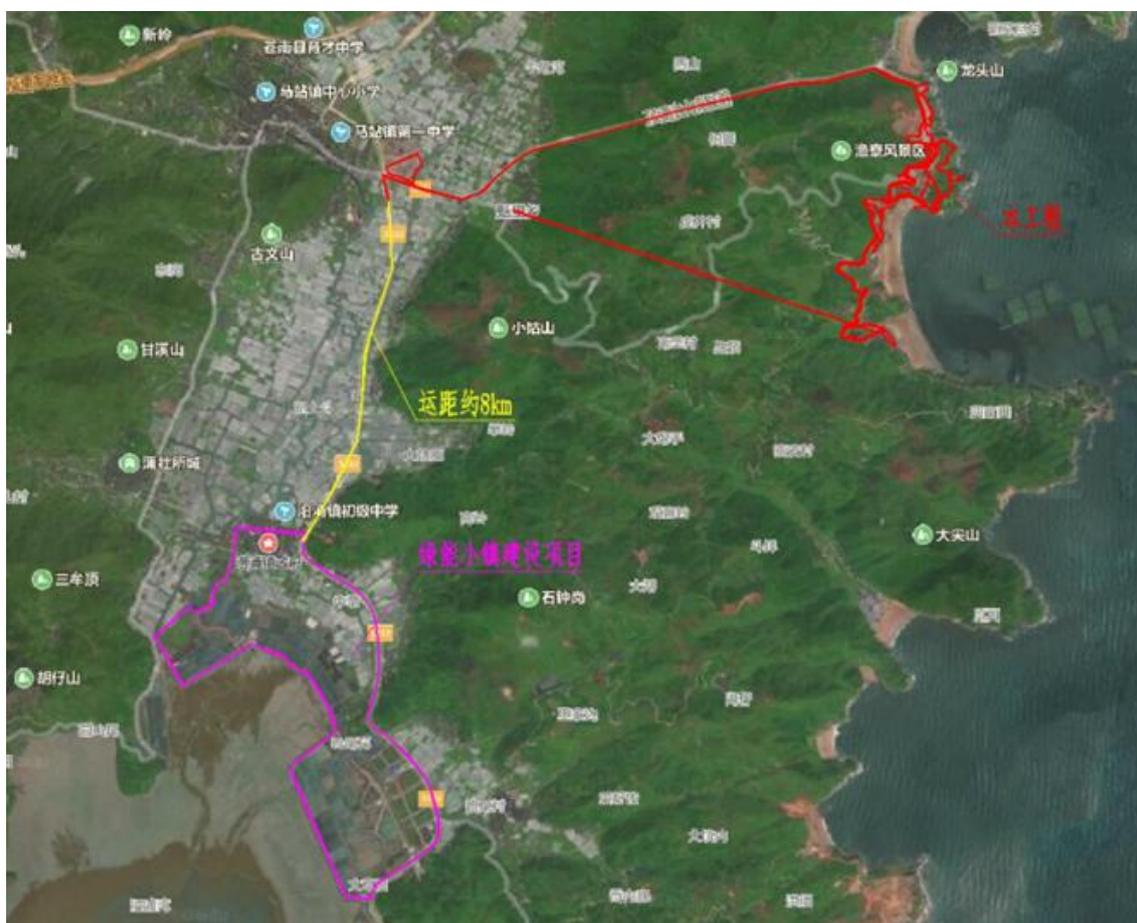
### 弃渣消纳点及运输路线图

根据 1.1.6 小节，工程弃方为 0.43 万 m<sup>3</sup>。运至绿能小镇建设项目回填利用。因此本项目不存在设置永久弃渣场的问题。

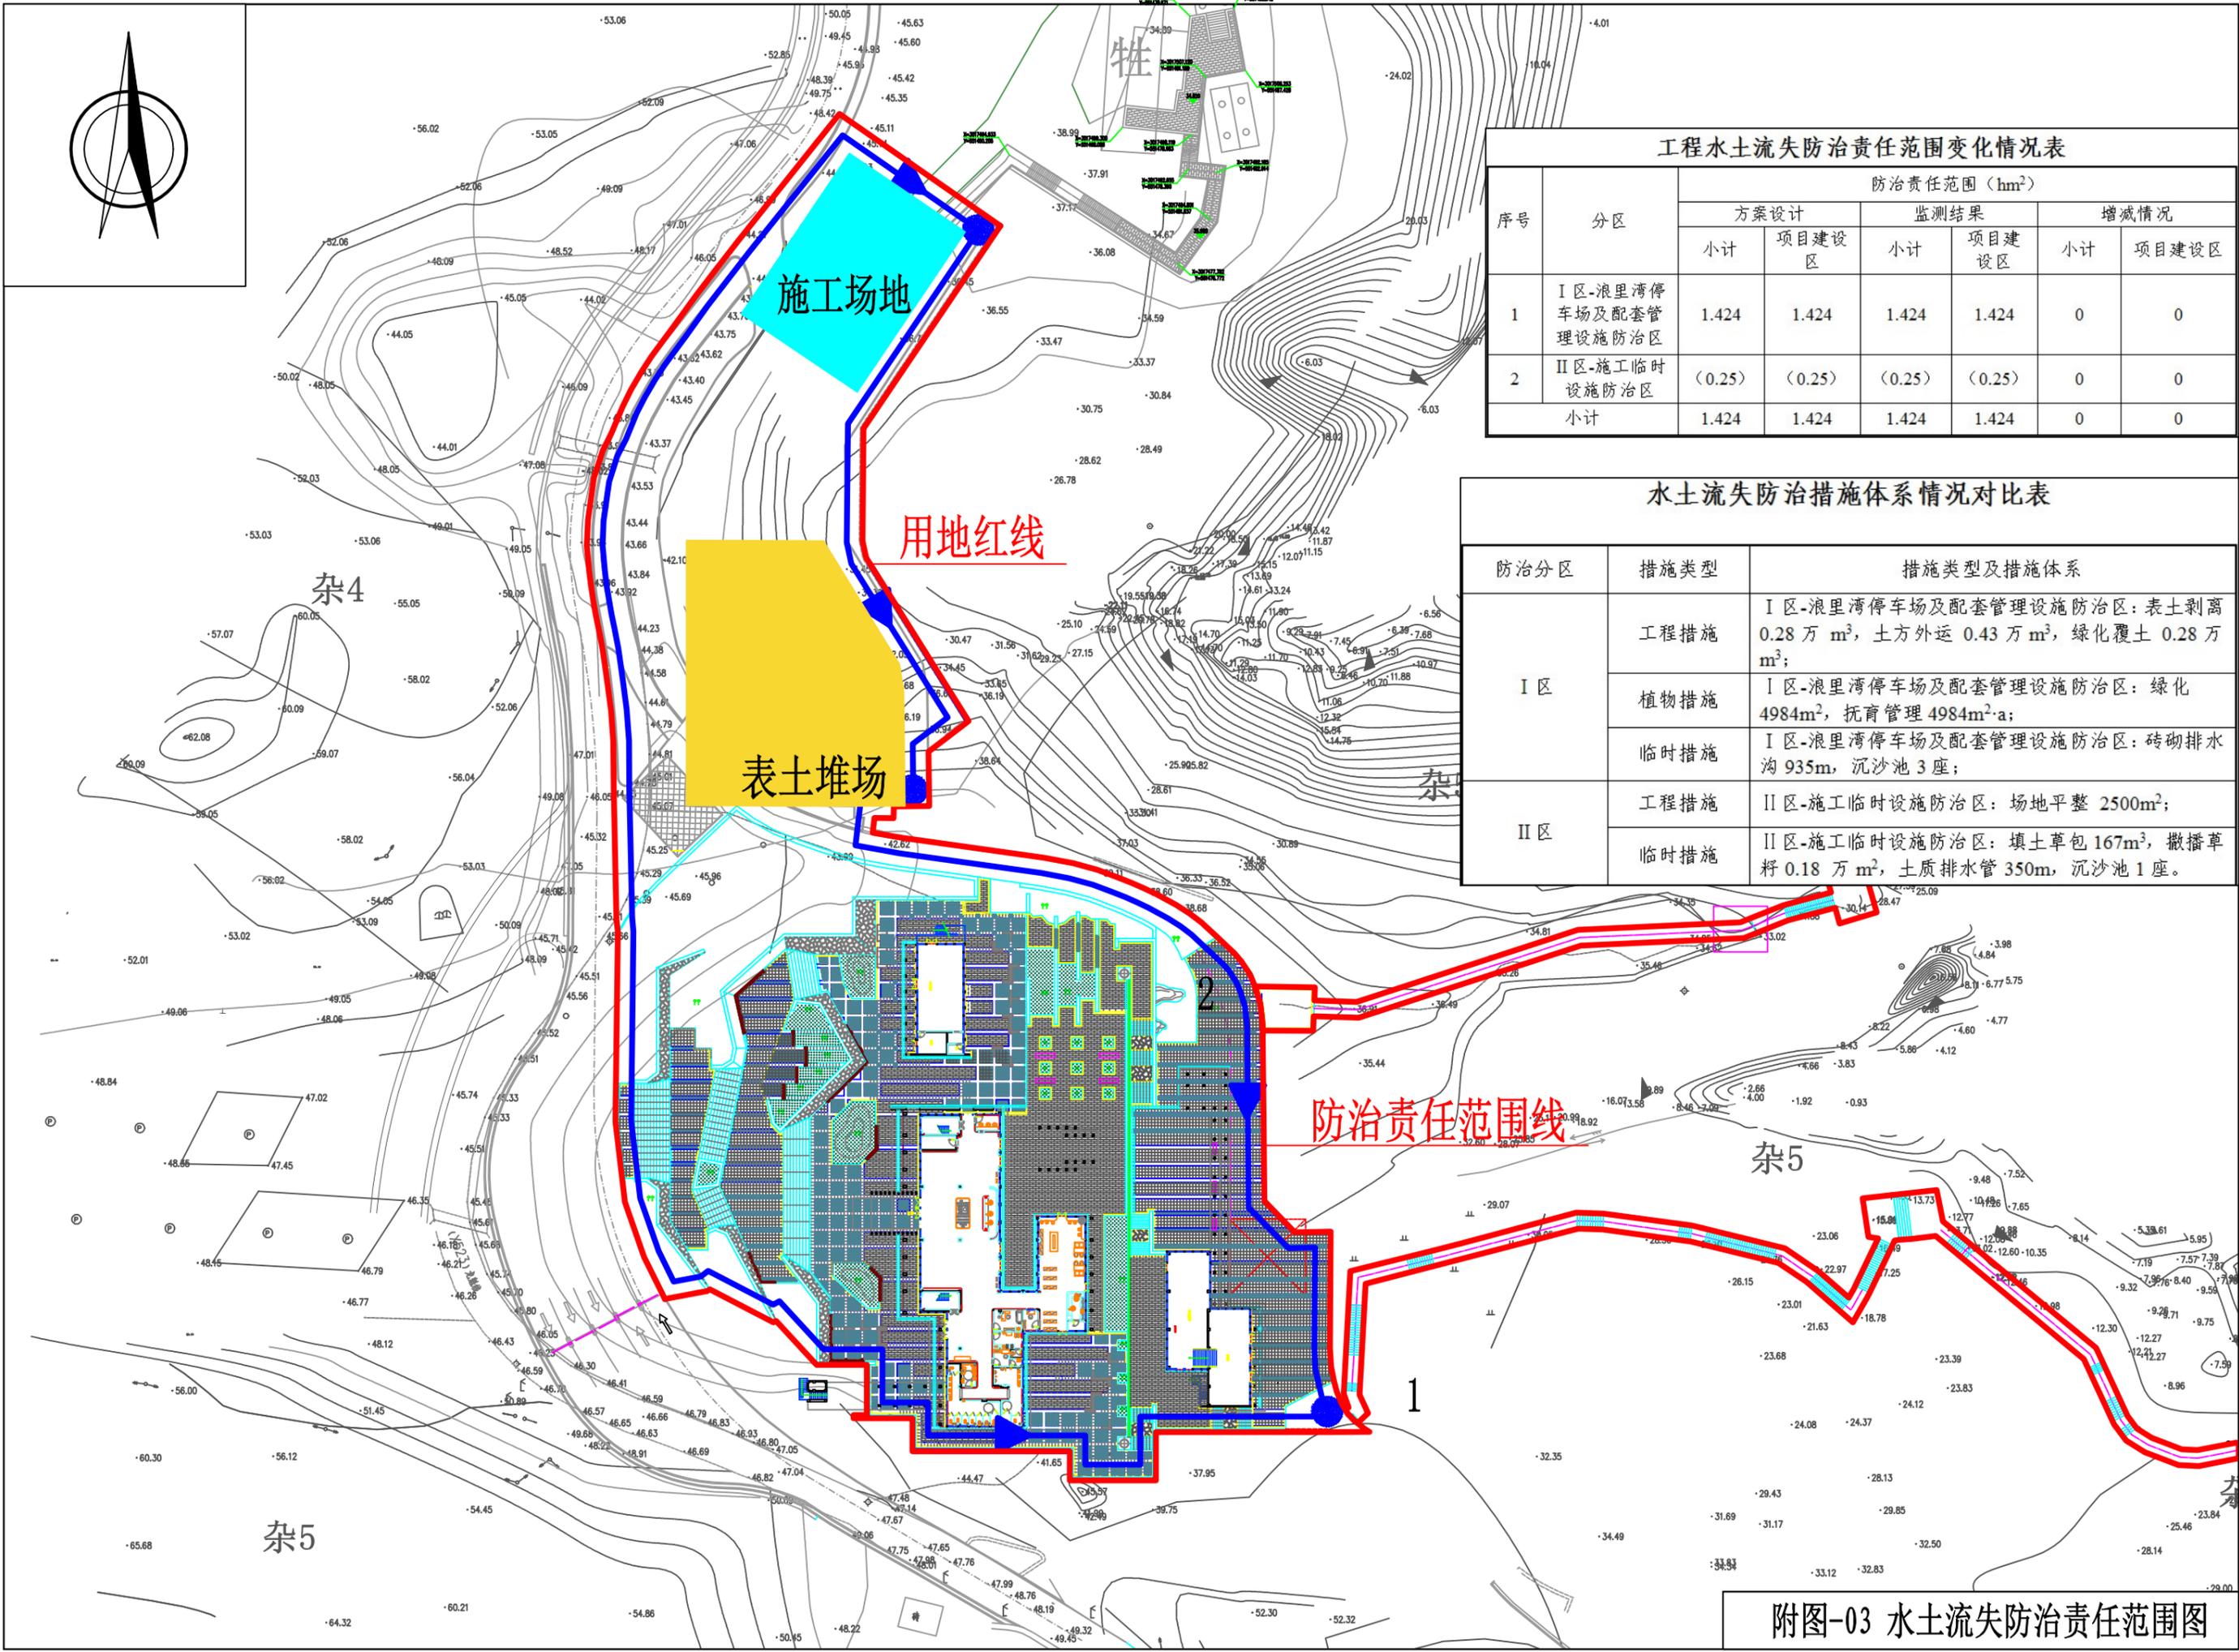
附图-03 水土流失防治责任范围图

防治分区	措施类型	措施类型及措施体系
I区	工程措施	I区-浪里湾停车场及配套管理设施防治区: 表土剥离 0.28万 m <sup>3</sup> , 土方外运 0.43万 m <sup>3</sup> , 绿化覆土 0.28万 m <sup>3</sup> ;
	植物措施	I区-浪里湾停车场及配套管理设施防治区: 绿化 4984m <sup>2</sup> , 抚育管理 4984m <sup>2</sup> ·a;
	临时措施	I区-浪里湾停车场及配套管理设施防治区: 砖砌排水沟 935m, 沉沙池 3座;
II区	工程措施	II区-施工临时设施防治区: 场地平整 2500m <sup>2</sup> ;
	临时措施	II区-施工临时设施防治区: 填土草包 167m <sup>3</sup> , 撒播草籽 0.18万 m <sup>2</sup> , 土质排水管 350m, 沉沙池 1座。

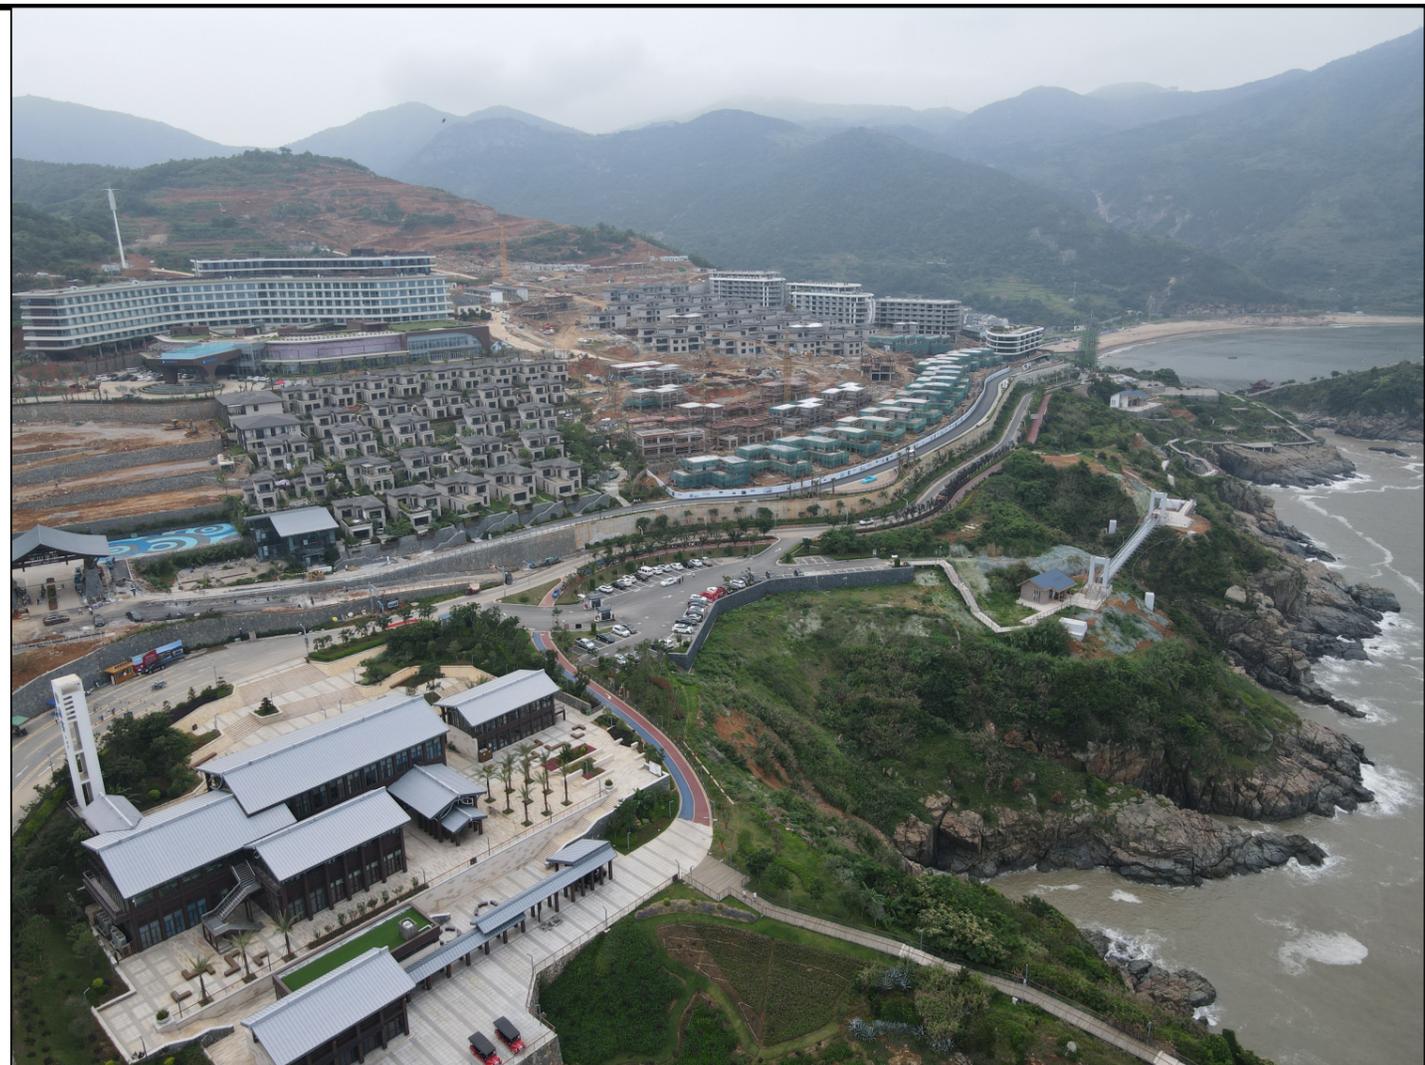
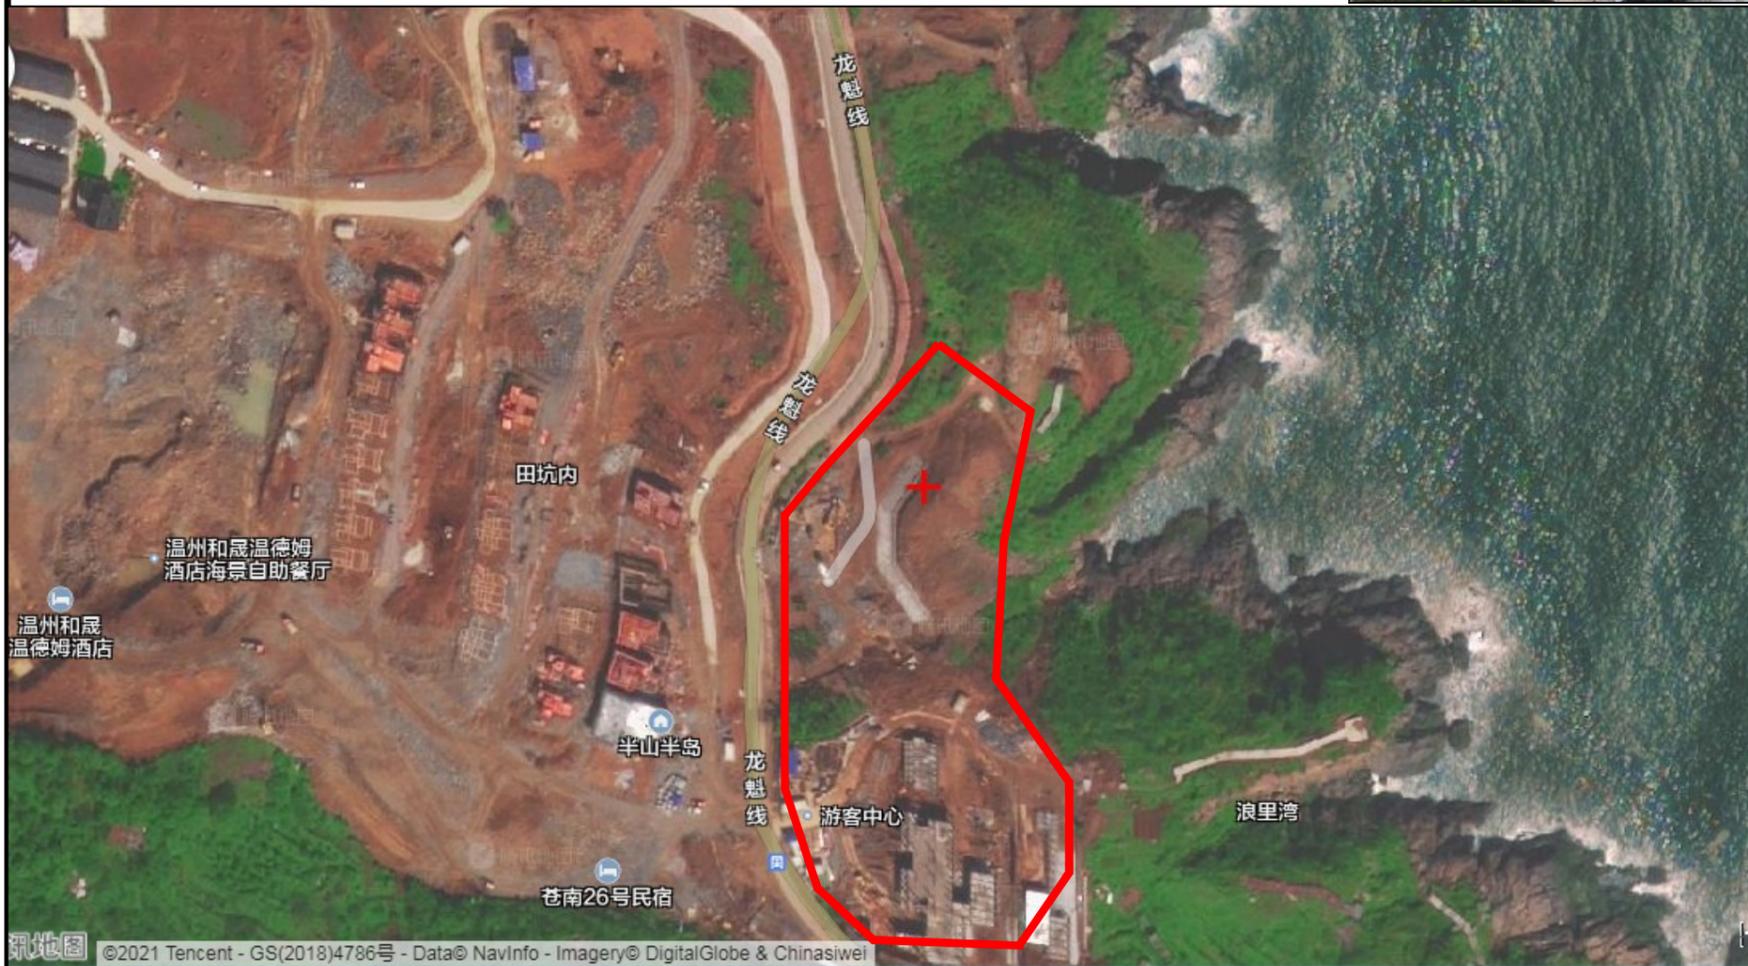
附图04、项目建设前、后对比照片

建设前

建设后
