第四章 马头墙修缮注意事项

甬式马头墙修缮注意事项

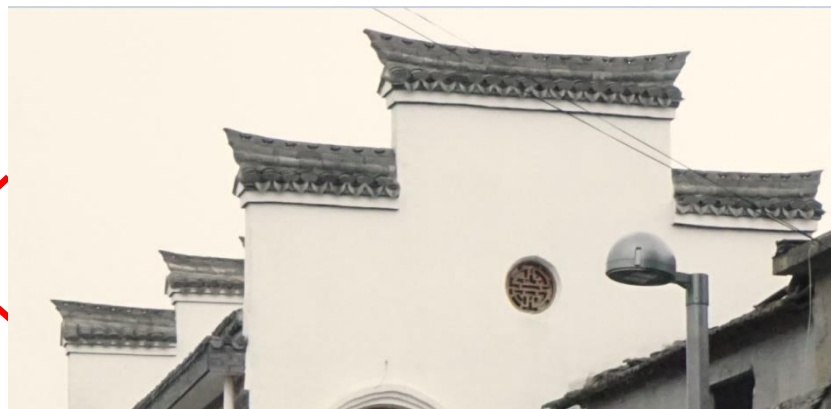
慈城 古镇中心新建某马头墙

双落水瓦顶加了滴水瓦不符合甬地马头墙和慈城地域砌筑特点；将常用的筑脊顶部线脚中尺寸较小的中龙骨压顶改成围墙的压顶砌筑样式，采用尺度较大的元宝砖，造成整个顶部尺度变形。

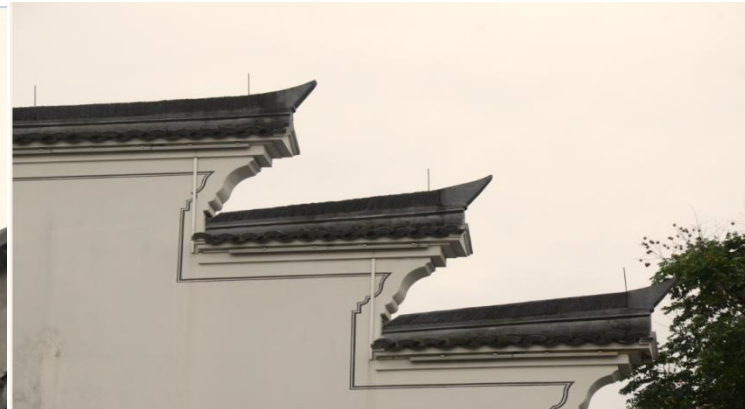
海曙老城厢 某历史街区仿古马头墙。

瓦筑脊，不符合甬式马头墙砖筑脊，马头起坡和曲度都与老城厢甬式马头墙相去甚远。垛头出挑的深度也变形，整座马头墙体量沉重、压抑。

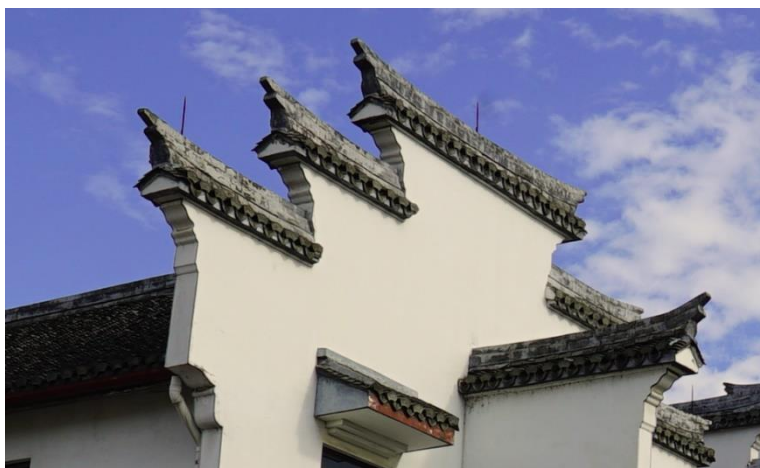
余姚梁弄某古村新建商业街马头墙

马头墙双落水瓦顶边端采用滴水瓦，非甬地马头墙做法，亦不符合余姚传统马头墙匠作特征。同时滴水花瓦模糊了黛色的瓦顶与白墙间的轮廓，马头的线脚缺乏审美意义。

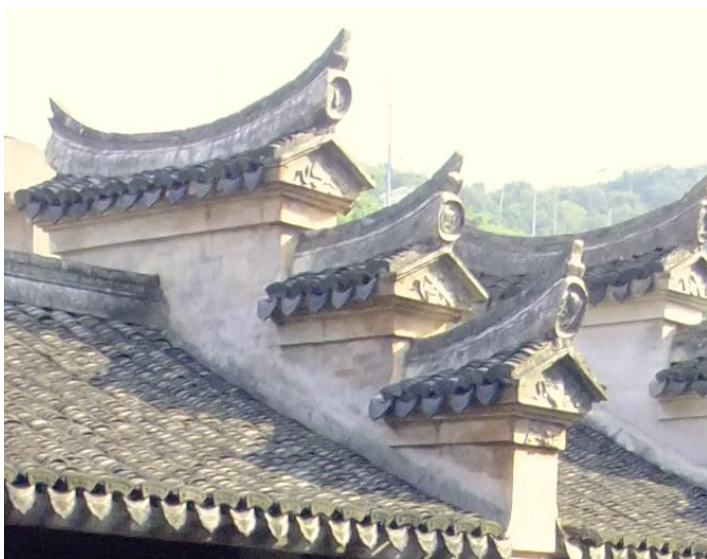
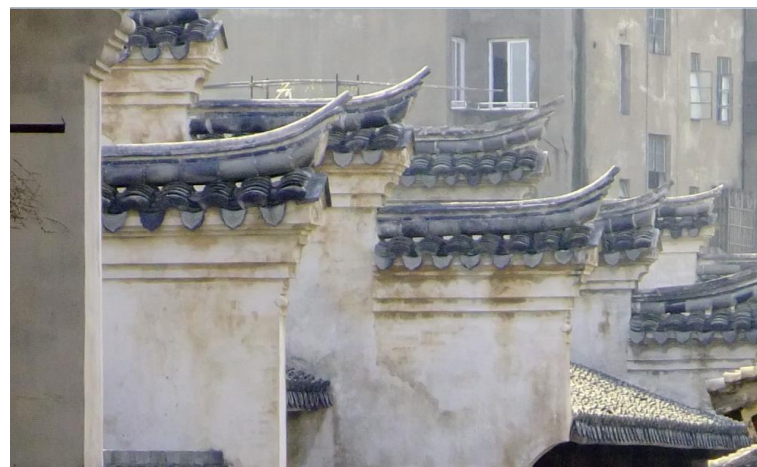
象山 石浦老街马头墙维修后，马头墙用滴水瓦，筑脊抹灰过度。

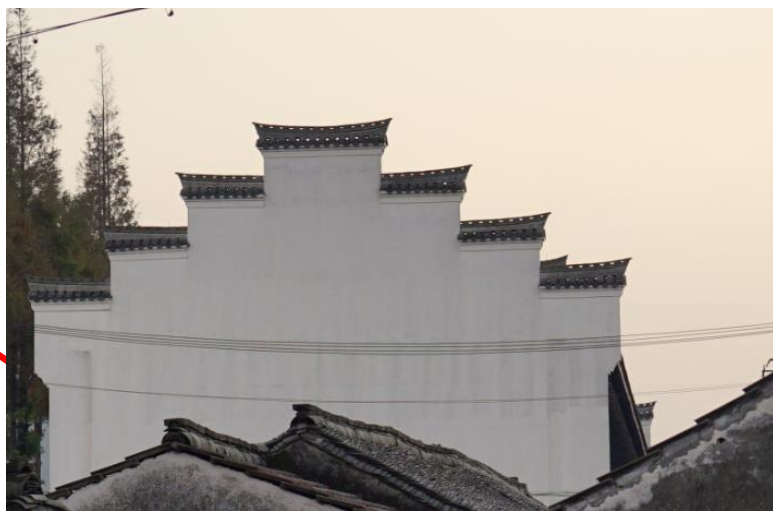
慈溪某古镇新建马头墙采用元宝砖做筑脊压顶

慈溪某古镇新建马头墙不符合慈溪传统马头墙匠作特征。亦非甬式马头墙工艺，均大相径庭。

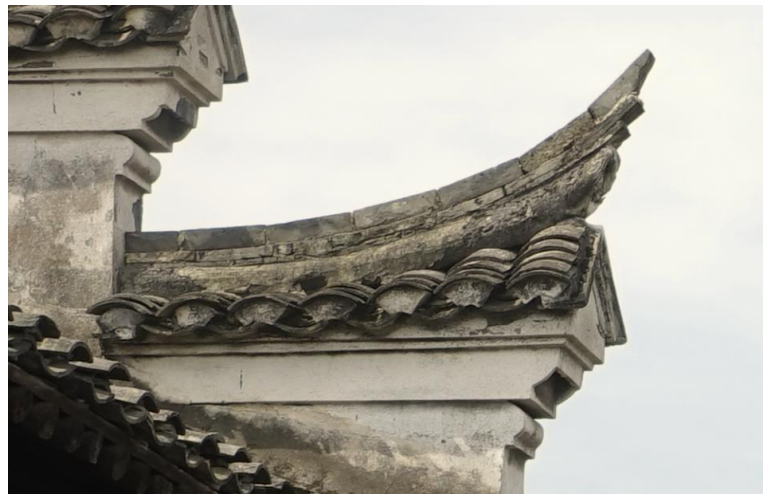
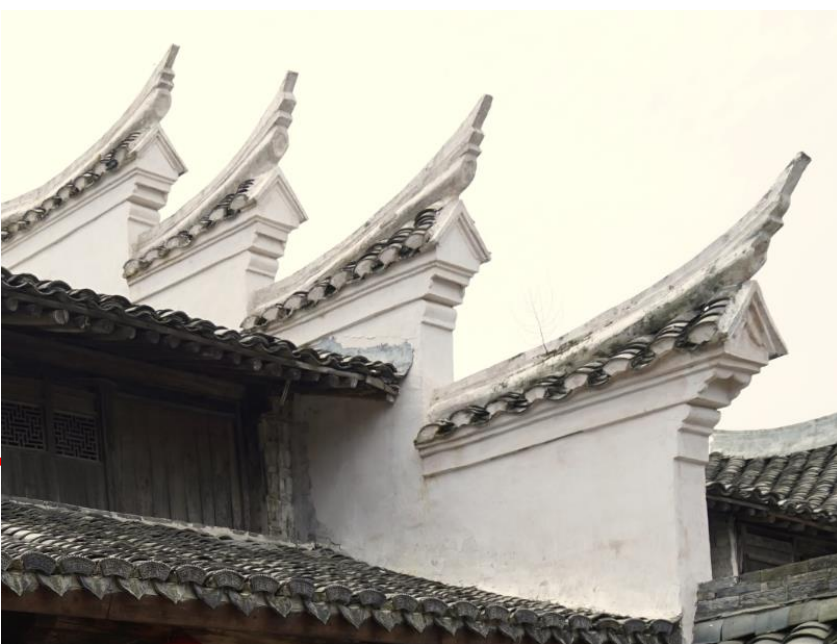
奉化马头村文保点老酒坊阊门二进东厢马头墙维修后,水泥过度涂抹
