浙江联众矿业有限公司青田县黄垟乡 85 号西块段钼矿
矿山地质环境保护与土地复垦方案
(修编)

浙江联众矿业有限公司

2019 年 12 月

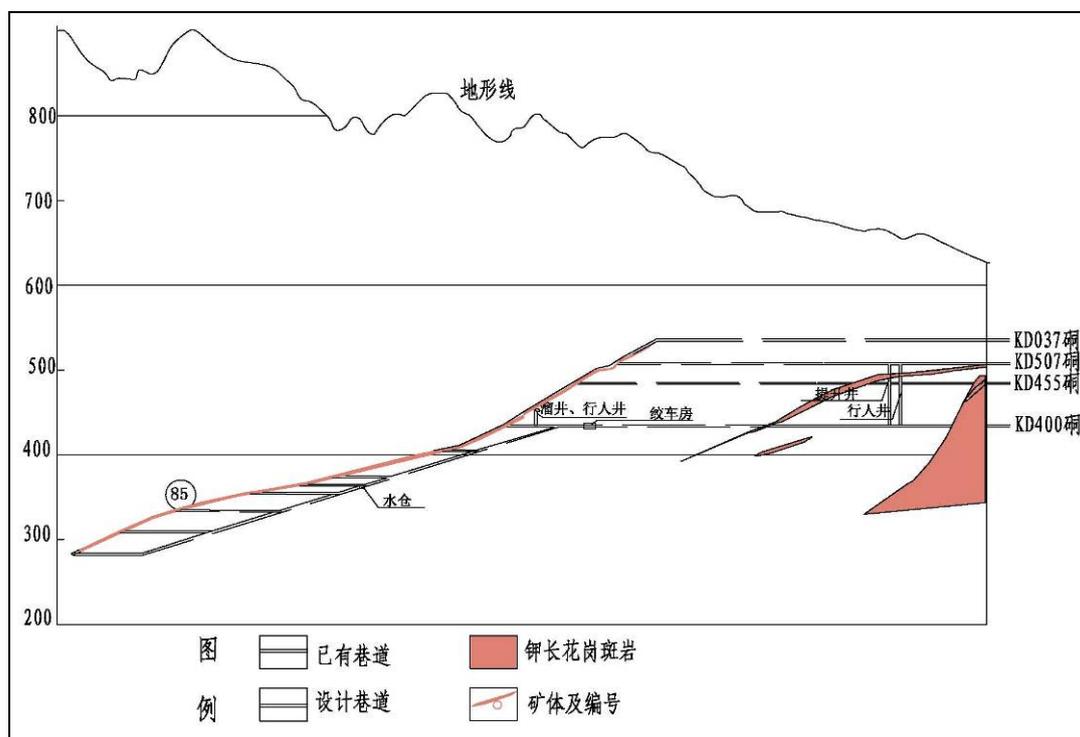
图 1-2 地下开拓示意图

本矿采用地下开采方式（图 1-2），设计不允许地表错动或塌陷，采矿方法

是削壁充填采矿法、全面采矿法。削壁充填采矿法矿块沿走向排列，标准矿块长60m，中段高15~20m，矿房斜长39~52m，间柱8m，底柱3m，顶底柱不保留，用崩落围岩充填采空区，每个矿房间留不规则的矿柱，顶、底柱的回采须待崩落围岩压实后进行回采，每个矿房间留不规则的间柱作为永久矿柱不回收。全面采矿法矿块沿走向排列，标准矿块长60m，中段高15~20m，矿房斜长39~52m，顶柱3m，间柱8m，底柱3m，矿房内设置不规则矿柱（ $\phi 5m$ ），矿柱中心间距15m（净跨度不大于10m），矿柱品味高时可用混凝土（C25）置换矿房的顶柱、不规则矿柱和间柱。

矿山采用平硐—盲斜井开拓方案，主运输平硐为 PD507（+486m），盲斜井布置在 PD507 内，距离平硐口约 770m，第一阶段盲斜井提升标高为 +510m~+374m，第二阶段盲斜井提升标高为 +400m~+250m。主运输平硐 PD507 采用无轨运输，由自卸车运输至地表的矿石堆场，中段运输采用有轨运输，经两段盲斜井提升至斜井上端的矿仓。PD400 为设备、材料运输通道。

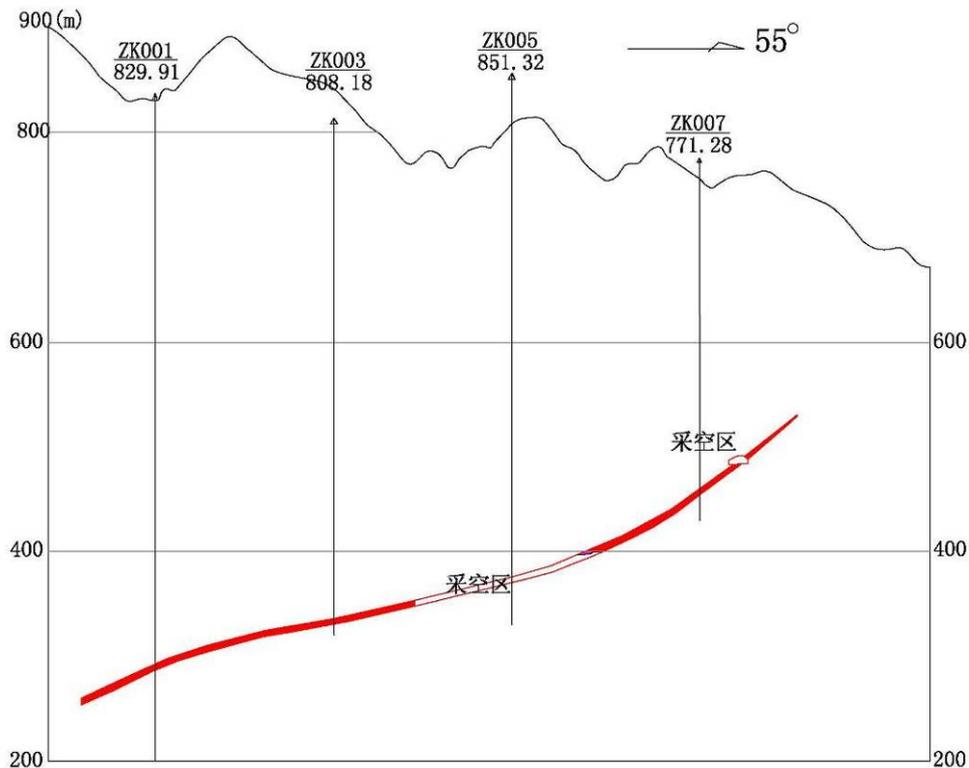
图 2-1 A-A 剖面图（+300m 以上采空）

采矿许可证范围内仅包括 85 号矿体（图 2-1）。85 号矿脉西矿块，属于隐伏矿体，分布于上横坑坑围的北西侧中心垄至桥儿湾一带，F8 断裂的北西侧，矿体走向控制长 50m~300m，倾向控制长 560m，标高 287.52m~528.14m，矿体总体呈似层状分布，倾向南西，倾角 20°~25°，局部 10°~35°，矿体铅直厚度 0.44m~1.83m，平均品位 1.93%，是一个稳定与较均匀性的隐伏富矿体。

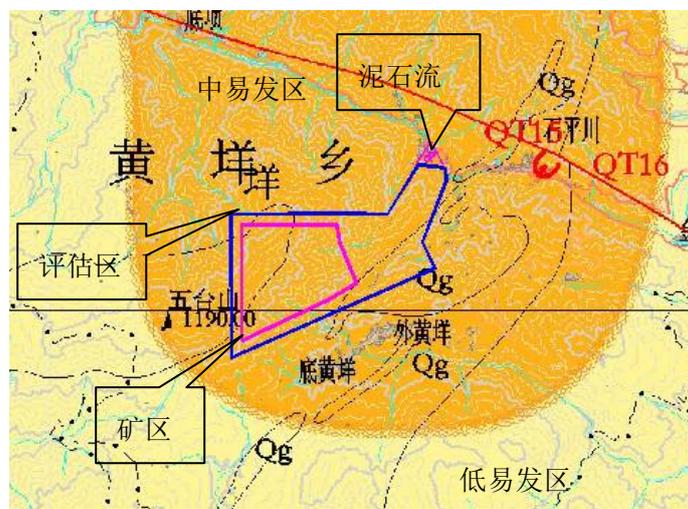
图 3-1 评估区、矿界处于易发区图中的位置

查阅《青田县地质灾害防治与地质环境保护“十三五”规划综合研究报告》中的“青田县乡（镇）地质灾害分布与易发区图”，评估区位于地质灾害中易发区（图 3-1），有 QT15 泥石流沟分布（已核销）。

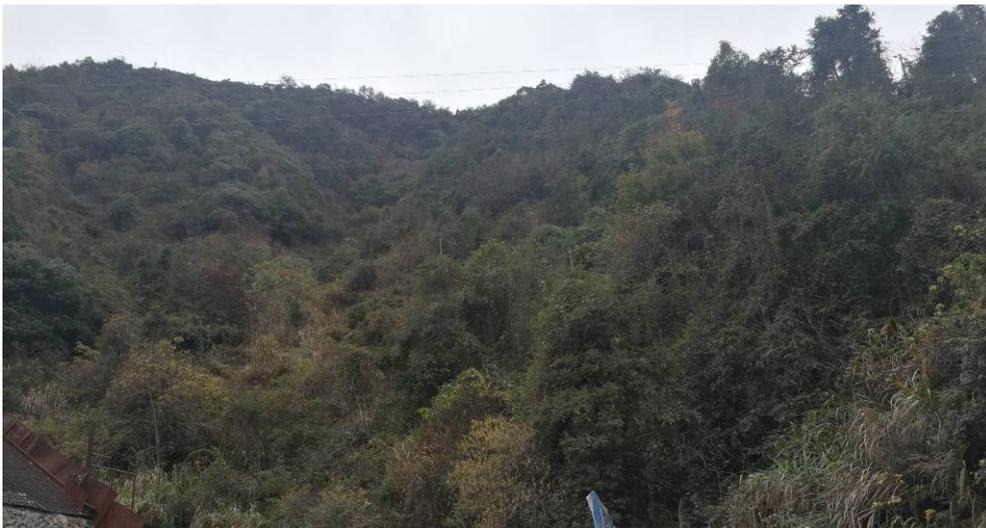
照片 3-1 评估区自然斜坡现状

依据收集到的资料及本次现场调查,评估区属于剥蚀型低山地貌(照片 3-1),原始自然坡度一般为 $30^{\circ}\sim 40^{\circ}$,地表第四系松散层厚度较小,一般为 0.3~1.0m,植被覆盖率高,本次实地调查在未遭受人工破坏的自然斜坡地段未发现崩塌、滑坡、泥石流地质灾害,现状稳定。

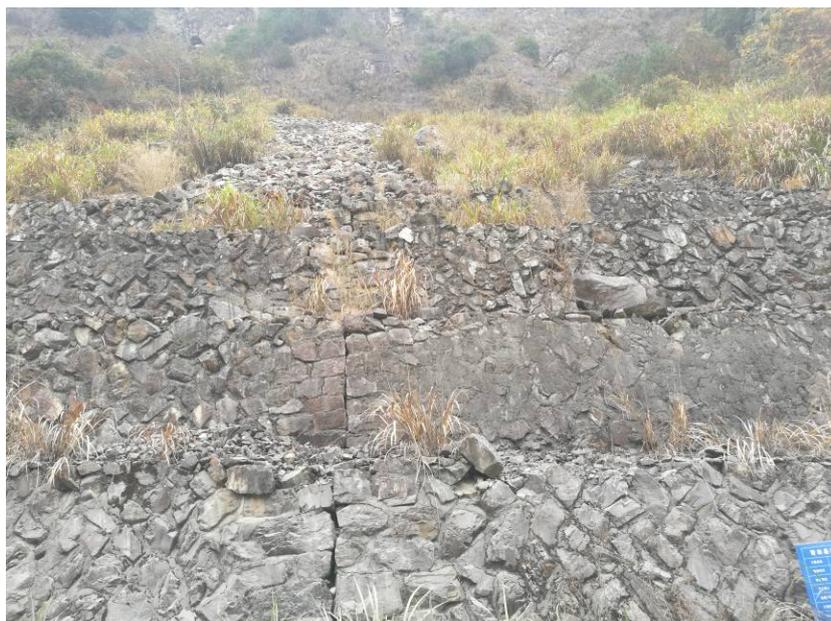
照片 3-2 评估区内自然斜坡上堆放废渣

本次调查,评估区范围部分地段的自然斜坡上堆放了废渣,大部分地段的斜坡下方设置有多级干砌块石挡墙(照片 3-2),挡墙无不良变形极限现状稳定,局部地段因废渣地方过多,受雨水冲刷作用,有小规模的滑坡现象。

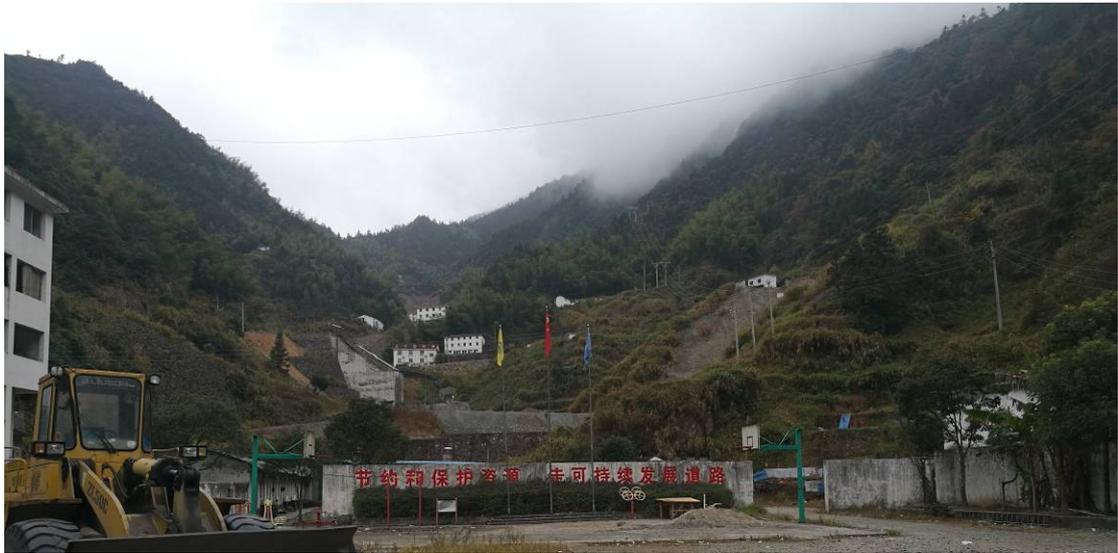
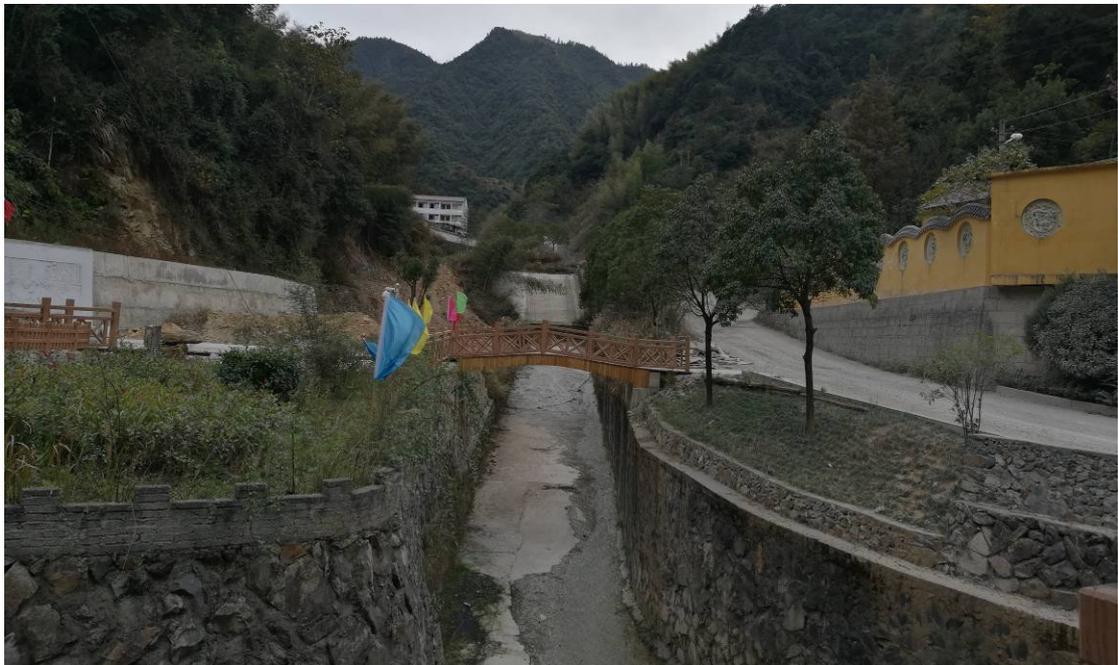
评估冲沟发育，附近矿山的工业场地多设置在冲沟地段，历史上曾发生过滑坡地质灾害，后期进行了治理（照片 3-3、照片 3-4）。冲沟汇水面积大，治理后流水通畅，无明显堵塞现象，沿沟两侧有较多废渣放，但一般下方设置挡墙防护，仅局部有小规模的废渣滑坡现象。

照片 3-3 冲沟现状

照片 3-4 冲沟治理后排水通畅

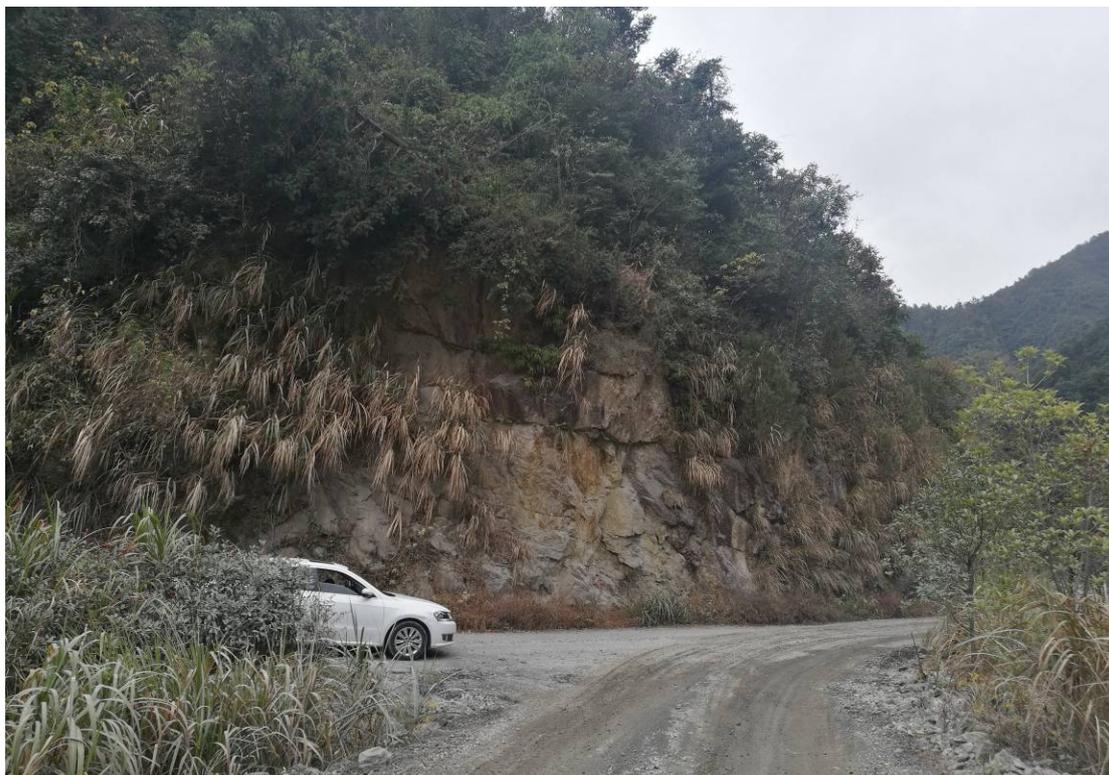
照片 3-5 办公区附近道路边坡

矿山运输公路依地势而建（照片 3-5），主要为挖方地基，开挖边坡高度一

一般为 3.0~、8.0m，坡度一般为 50°~70°，坡体岩性自上而下为残坡积物、强~中化凝灰岩。边坡岩石的节理、裂隙较为发育，以闭合状为主，总体稳定性较好，但局部地段的边坡受开挖、风化、雨水侵蚀等作用的影响，节理面的强度降低，有小规模的岩石崩落现象，崩落的规模一般是 0.1~0.5m³，坡面上可见少量松动岩块需要引起注意。

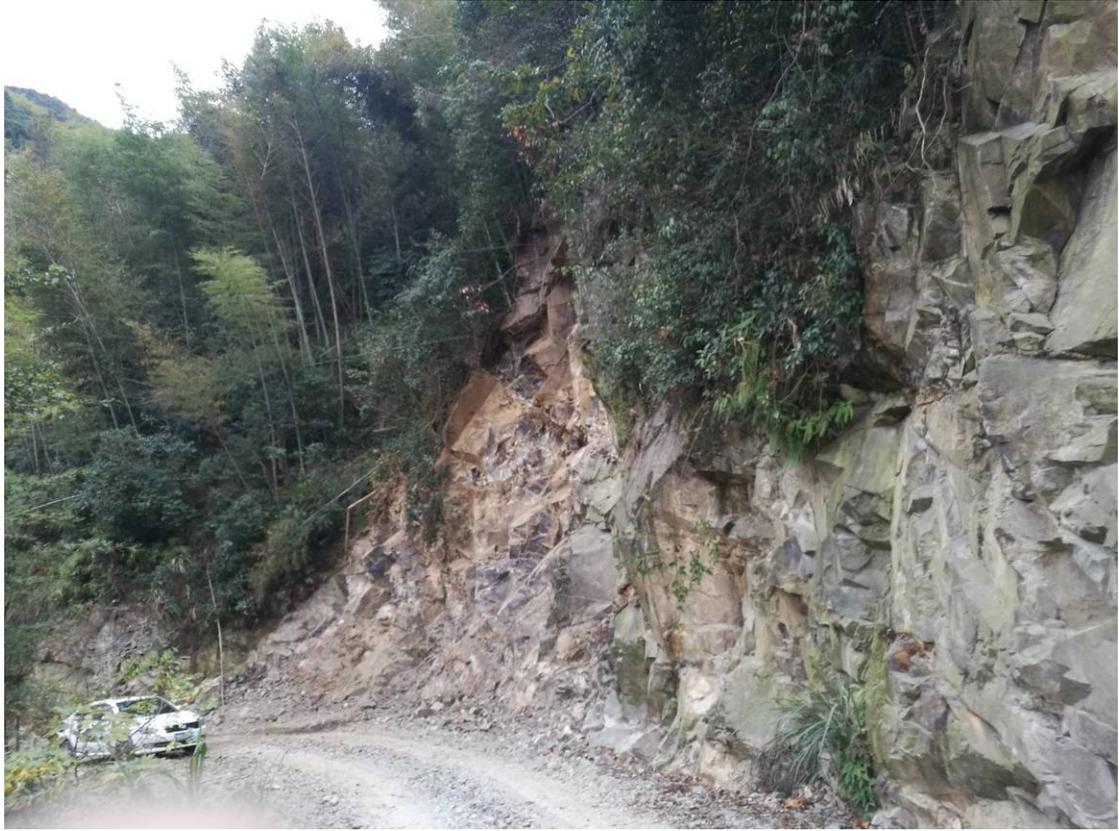
照片 3-6 B3 拦渣坝处道路边坡

B3 拦渣坝处道路进行了切坡（照片 3-6），边坡高度较大达到 5~10m，坡度较陡，为 60~70°，坡体岩性为中等风化的凝灰岩为主，节理、裂隙较为发育，部分结构面张开度较大，近年发生过多小规模的岩石崩塌现象，坡面仍可见较多的松动岩块，大小一般为 0.1~1 m³，现状稳定性较差，地质灾害危险性中等。

B3 拦渣坝处边坡高度较大，达到 5~10m，坡度较陡，为 60~70°，坡体岩性为中等风化的凝灰岩为主，节理、裂隙较为发育，主要有四组，分别为 32°∠75°、99°∠80°、180°∠42°、50°∠36°，赤平投影(图 3-2)分析显示，边坡倾角近直立时存在外倾结构面，部分结构面组合构成楔形破坏体，受雨水、风化、振动等因素的影响，部分结构面张开度较大，强度较低，类比近年发生过多处小规模岩石崩塌现象，且坡面仍可见较多 0.1~1.0m³ 的松动岩块，认为未来边坡发生岩体崩塌的可能性中等，矿业活动中行人和运渣车辆可能遭受地质灾害的可能性中等、危险性中等。

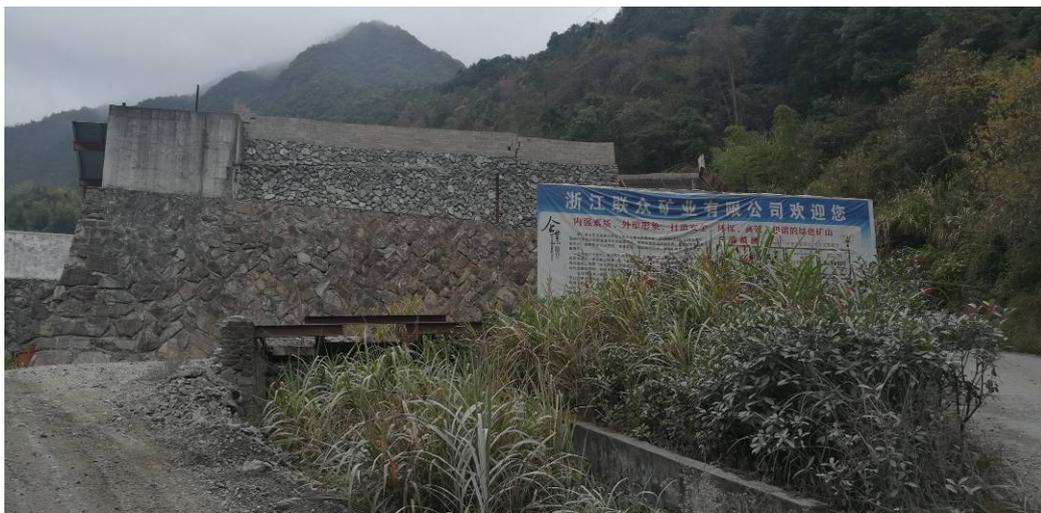
照片 3-9 堆场外侧设置的挡墙

办公楼南侧设置一个废渣、矿石堆放和选矿共用的堆场，原始地貌为沟谷，后期采矿废石回填平整而成，回填高度为 3~5m，下游一侧设置两级浆砌块石挡墙防护（照片 3-9），墙体厚度较大，本次调查未发现挡墙有不良变形迹象，现状稳定，堆场临时堆放的废石采用自然休止角堆放，现状稳定。

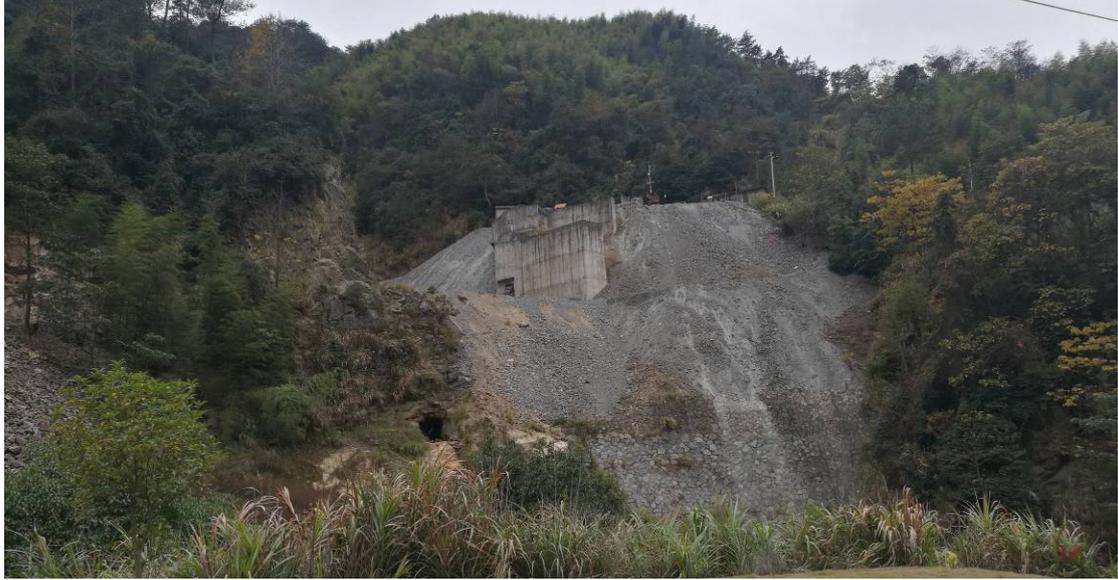
照片 3-10 PD400 附近堆场及拦渣坝

PD400 附近沿自然斜坡设置一个矿渣堆场（照片 3-10），以自然休止角堆放矿渣，下游设置拦渣坝，坝高 8.13m，轴线长 79.25，中间设 15m 宽溢洪道，

满足堆渣需求，墙体下部设置泄水孔，根据调查访问，2013 年该拦砂坝进行加固，投入使用以来未出现坝身出现不良变形迹象，现状较为稳定。

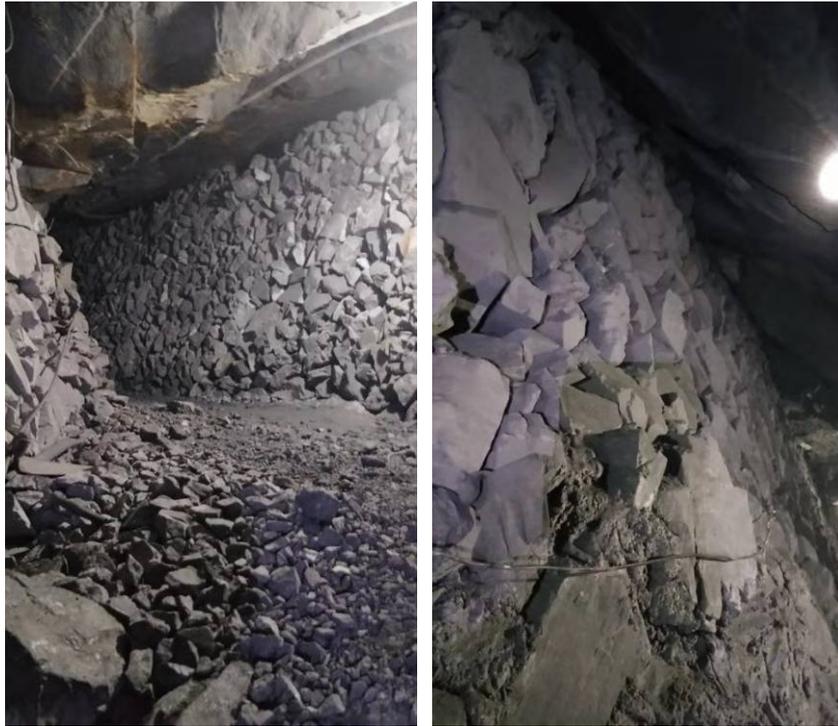
照片 3-11 废石充填采空区

采空区围岩主要为属坚硬岩类的凝灰岩和花岗岩，围岩体岩石致密、坚硬、性脆，总体完整性较好，岩体基本质量等级 II~III 类为主。根据调查访问，矿山开采设计不允许地表塌陷，采用全面法、削壁充填法采矿，留有大量的保安矿柱，矿山开采过程中及时采用废石充填采空区（照片 3-11）和保留矿柱（或修筑 C25 水泥柱），根据调查访问矿山多年开采中，未出现大范围的顶板冒落现象。采空区局部地段因节理裂隙相对较为发育，受爆破等矿业活动的影响，岩石稳固性遭到不同程度的破坏，存在小规模冒顶、坍塌现象。

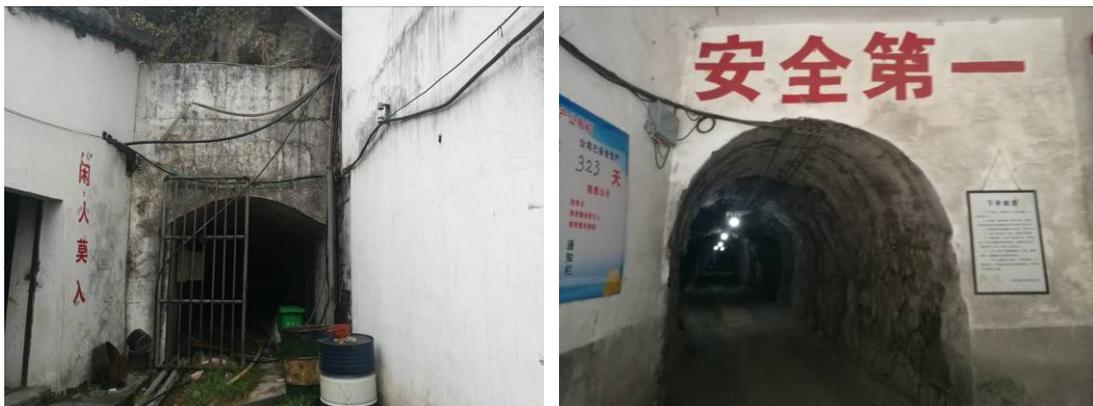
照片 3-12 平硐 PD508（左）和 PD507（右）

评估区范围内分布有多个平硐，其中属于本矿山矿业活动的包括 PD507、PD508、PD400，PD507 为出矿（渣）硐，PD508 为进风口，PD400 为设备材料运输入口和出矿（渣）硐。平硐、巷道宽度一般 2.0m 左右，高度一般 2.0~3.0m，硐身围岩为坚硬的凝灰岩或花岗岩，岩石节理较为发育，但基本为闭合状，硐口均已采用支护措施（照片 3-12），无不良变形迹象，硐身段一般自然裸露（照片 3-13），其现状稳定性较，本次调查未发生冒顶、坍塌现象。

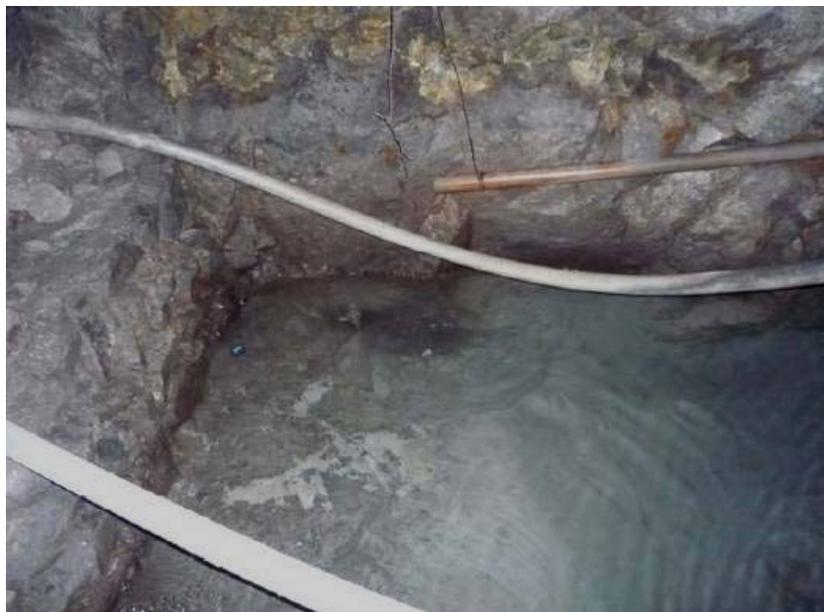
照片 3-14 矿坑内水循环利用、沉淀后外排

矿段周围无大的地表水体，预测矿坑总涌水量为 1300~3900t/d。各中段在斜井旁掘简易的水仓，澄清后采用水泵排出地表，采矿废石经合理堆置，下雨天滤沥水集中处理，不会对下游水体造成影响。另外，本矿不设置浮选矿厂和尾矿库，不会对下游水源造成化学污染。类比现状采矿活动对含水层的影响程度轻，预测评估认为矿山开采对评估区含水层破坏、水环境影响其程度较轻。

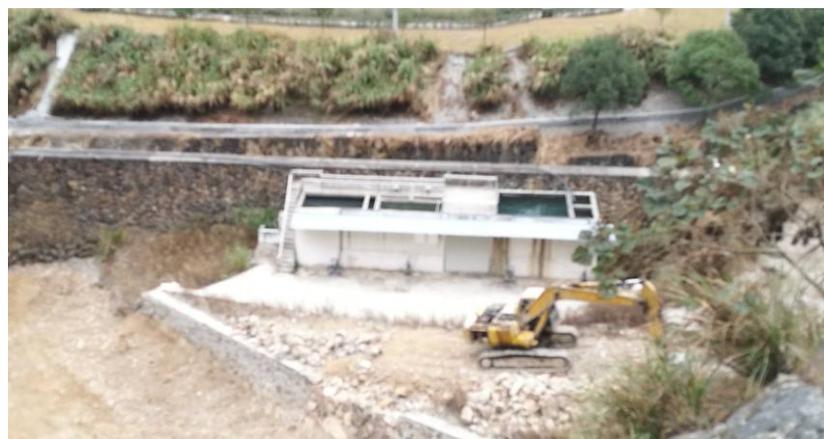
照片 3-15 堆场废水沉淀后循环利用

渣及矿石堆场南侧已修筑一排水沟（照片 3-15），本次野外调查未见受污染的水体排出，说明矿业活动未产生大量污水。

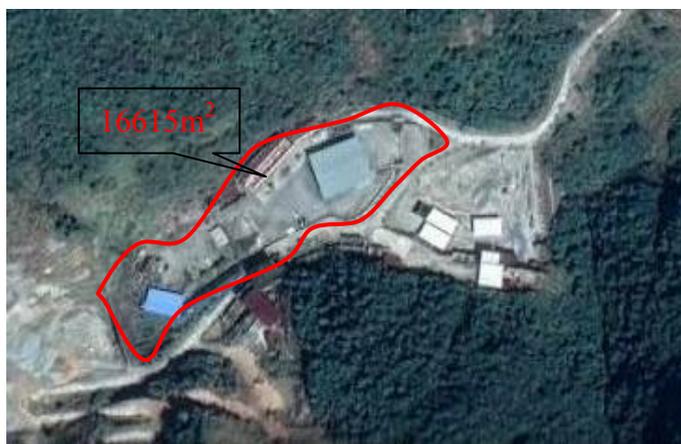
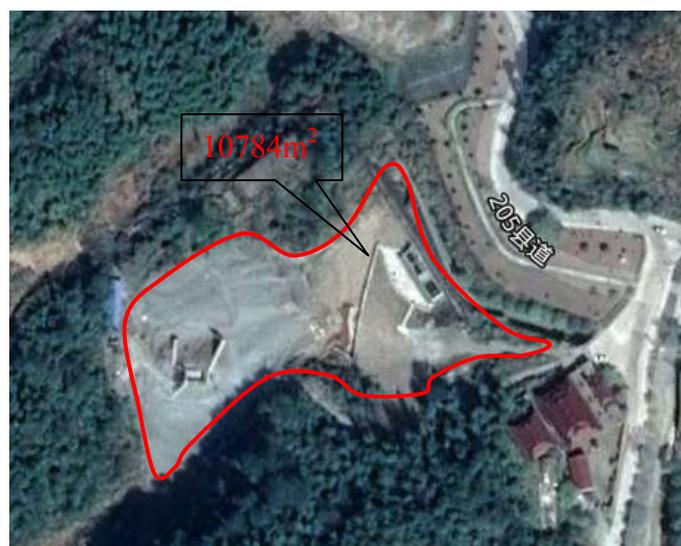
矿山采用地下开采方式，采矿活动对地形地貌景观、土地、植被资源的破坏基本为工业场地（废渣堆场、办公用房等）、道路开拓对原生地貌景观、林地资源的破坏（卫星影像 3-1、3-2），破坏的土地类型主要为林地，评估区范围内属本矿山破坏或占用的面积为 39392m²，其中办公区、堆场(PD507 附近)为 16615m²（损毁），B3 拦渣坝处堆场（PD400 附近）为 22777m²（已复垦 11993m²，损毁 10784m²），属于其它矿山破坏或占用的面积为 69622m²，采矿活动对原生的地形地貌景观破坏和影响程度为较严重。

卫星影像 3-1 工业场地地貌景观现状

卫星影像 3-2 废渣堆场（B3 拦渣坝）地貌景观现状

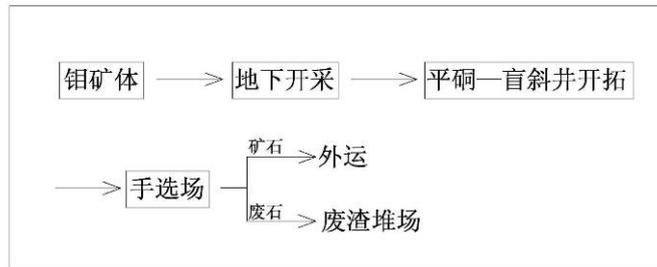
图 3-3 生产工艺流程图

生产工艺流程见图 3-3，土地损毁时序见图 3-4。矿山采用地下开采方式，开拓方式为平硐—盲斜井，矿区范围内不设置浮选矿厂和尾矿库，矿石外运加工，废渣多数填充采空区，少量堆放在堆场，矿山开采要求不允许产生地面沉降，可

见本矿山采矿活动中可能导致土地损毁的生产工艺及流程主要为运输道路、工业场地（堆场、办公生活区）对土地挖掘或压占。
