# 基于人工智能的公路病害“感-诊-治”成套技术与装备研发及应用

汇报人：詹伟 博士/正高

浙江省交通运输科学研究院

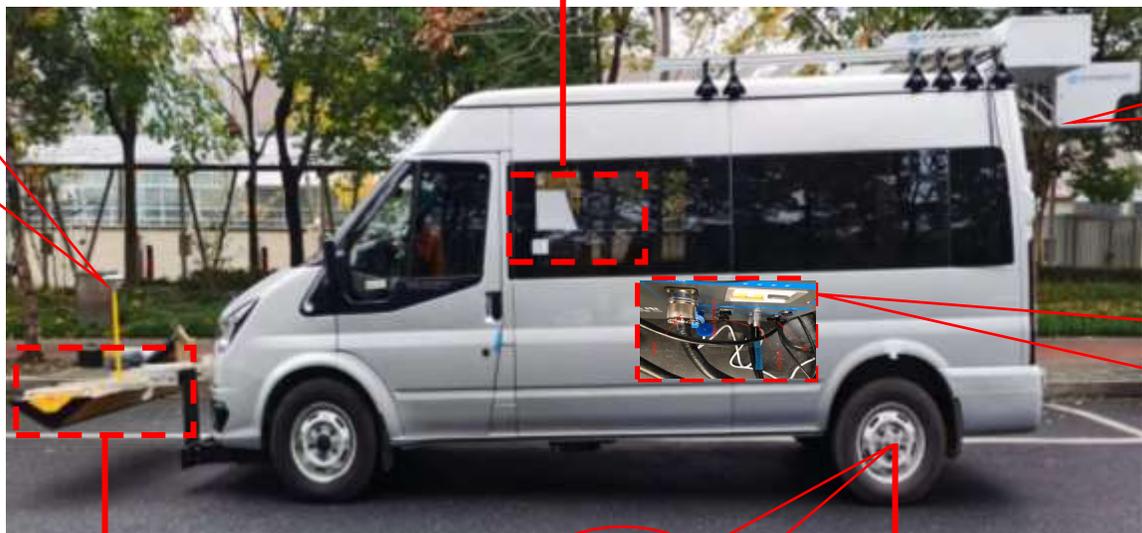
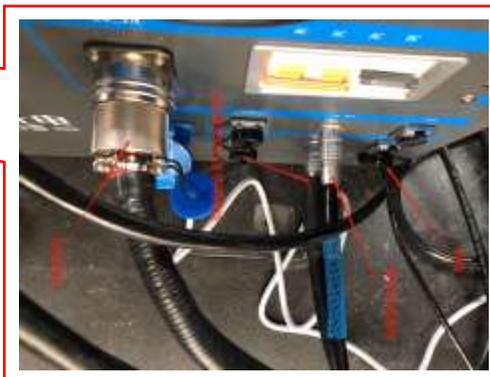
## 沥青路面全结构病害智能检测车

将三维激光点云扫描仪、三维探地雷达、全球导航卫星系统 (GNSS)、高精定位器 (RTK)，集成封装形成沥青路面全结构病害无损检测装备，实现路表和路面内部病害同步检测。

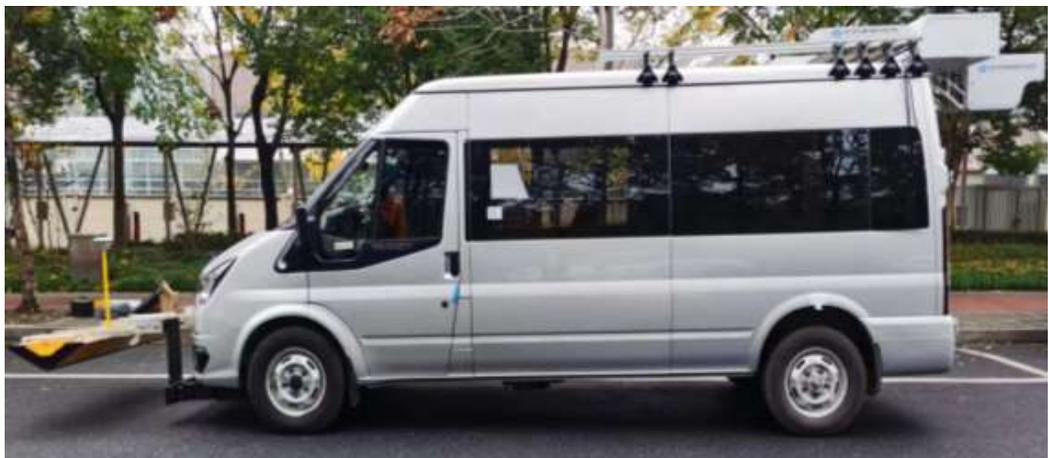
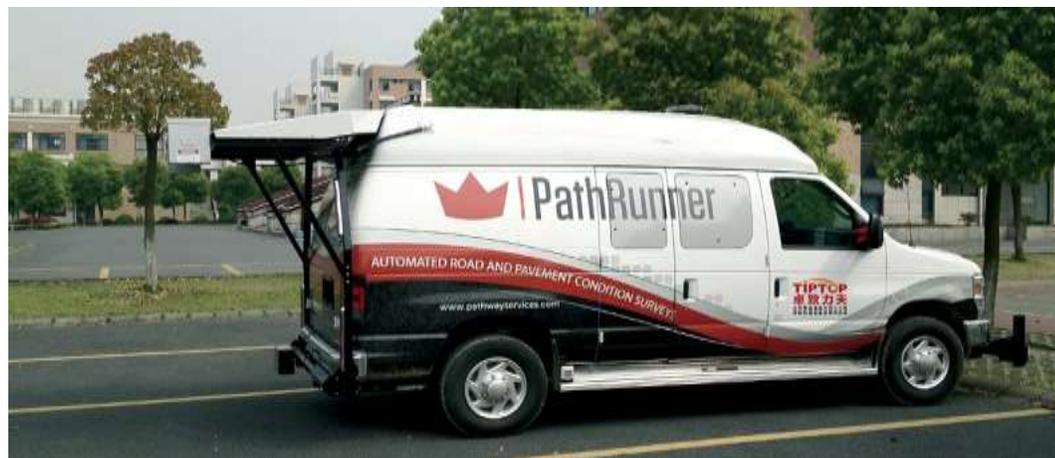
VS  
功能对比

- ◆ 支持路表和路面内部数据同步采集；
- ◆ 作业时间不受限（支持夜间作业）；
- ◆ 路表病害检测精度高（激光点云测量）；
- ◆ 横断面车辙采样点数大于2800；
- ◆ 支持病害分布图CAD导出；
- ◆ 病害定位精度厘米级；
- ◆ 支持路面厚度检测
- ◆ 支持路内1.5m范围病害探测

- ◆ 支持路表数据采集；
- ◆ 支持日间作业，光照需良好；
- ◆ 路表病害以图像为主；
- ◆ 横断面车辙采样点数小于20；
- ◆ 不支持导出病害CAD分布图；
- ◆ 普通GPS定位；
- ◆ 不具备路面厚度检测功能
- ◆ 不具备内部病害检测功能

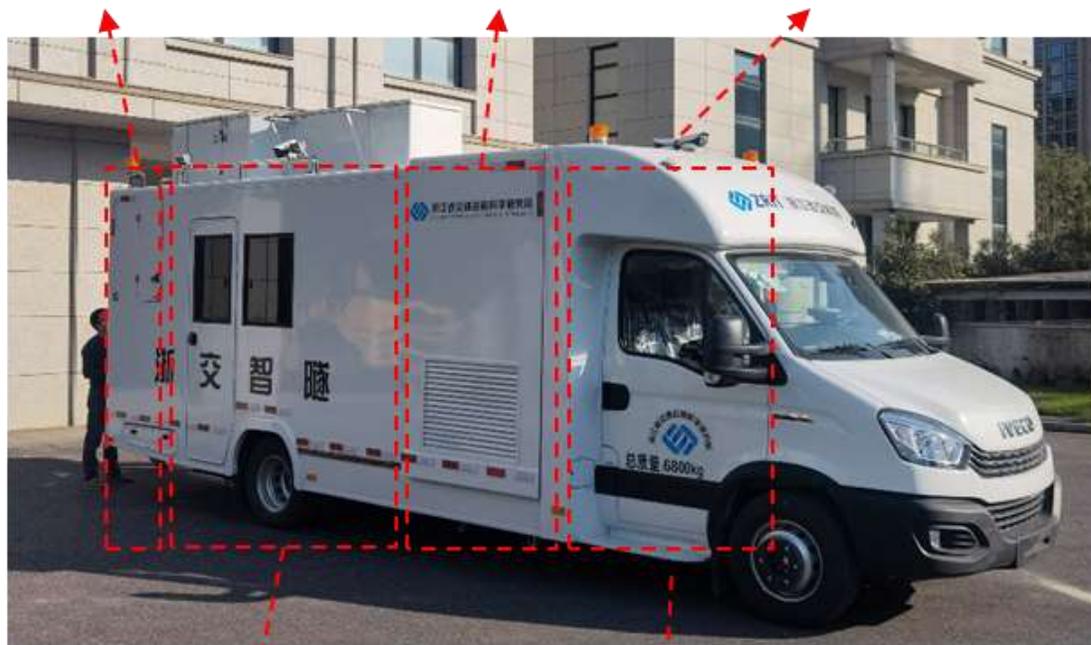
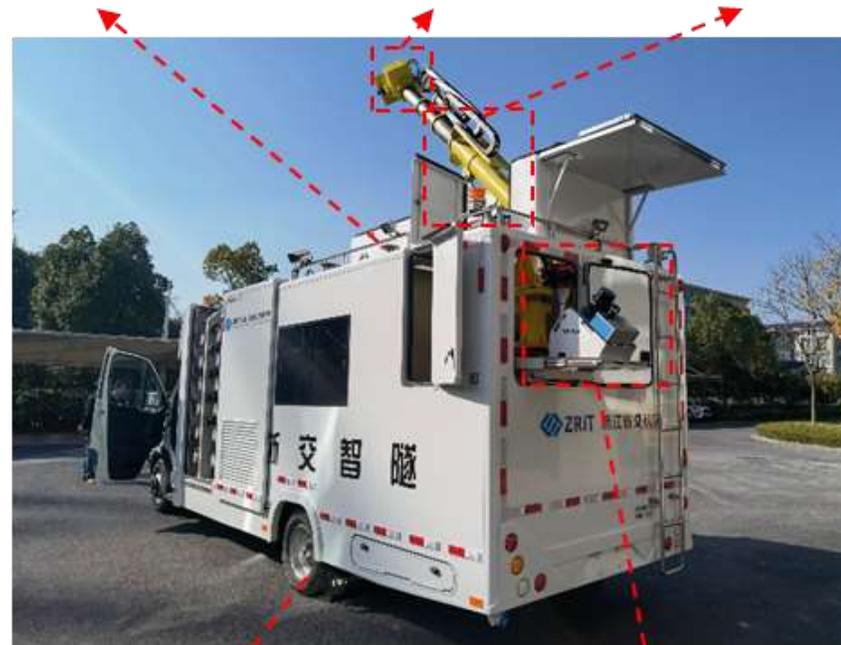
## 公路隧道智能快速检测车

将机器视觉模块、多通道雷达模块、移动三维激光扫描模块、RTK天线、机械臂等集成为隧道快速检测车，实现了隧道表观病害、隐蔽面病害与异常变形病害的快速检测。

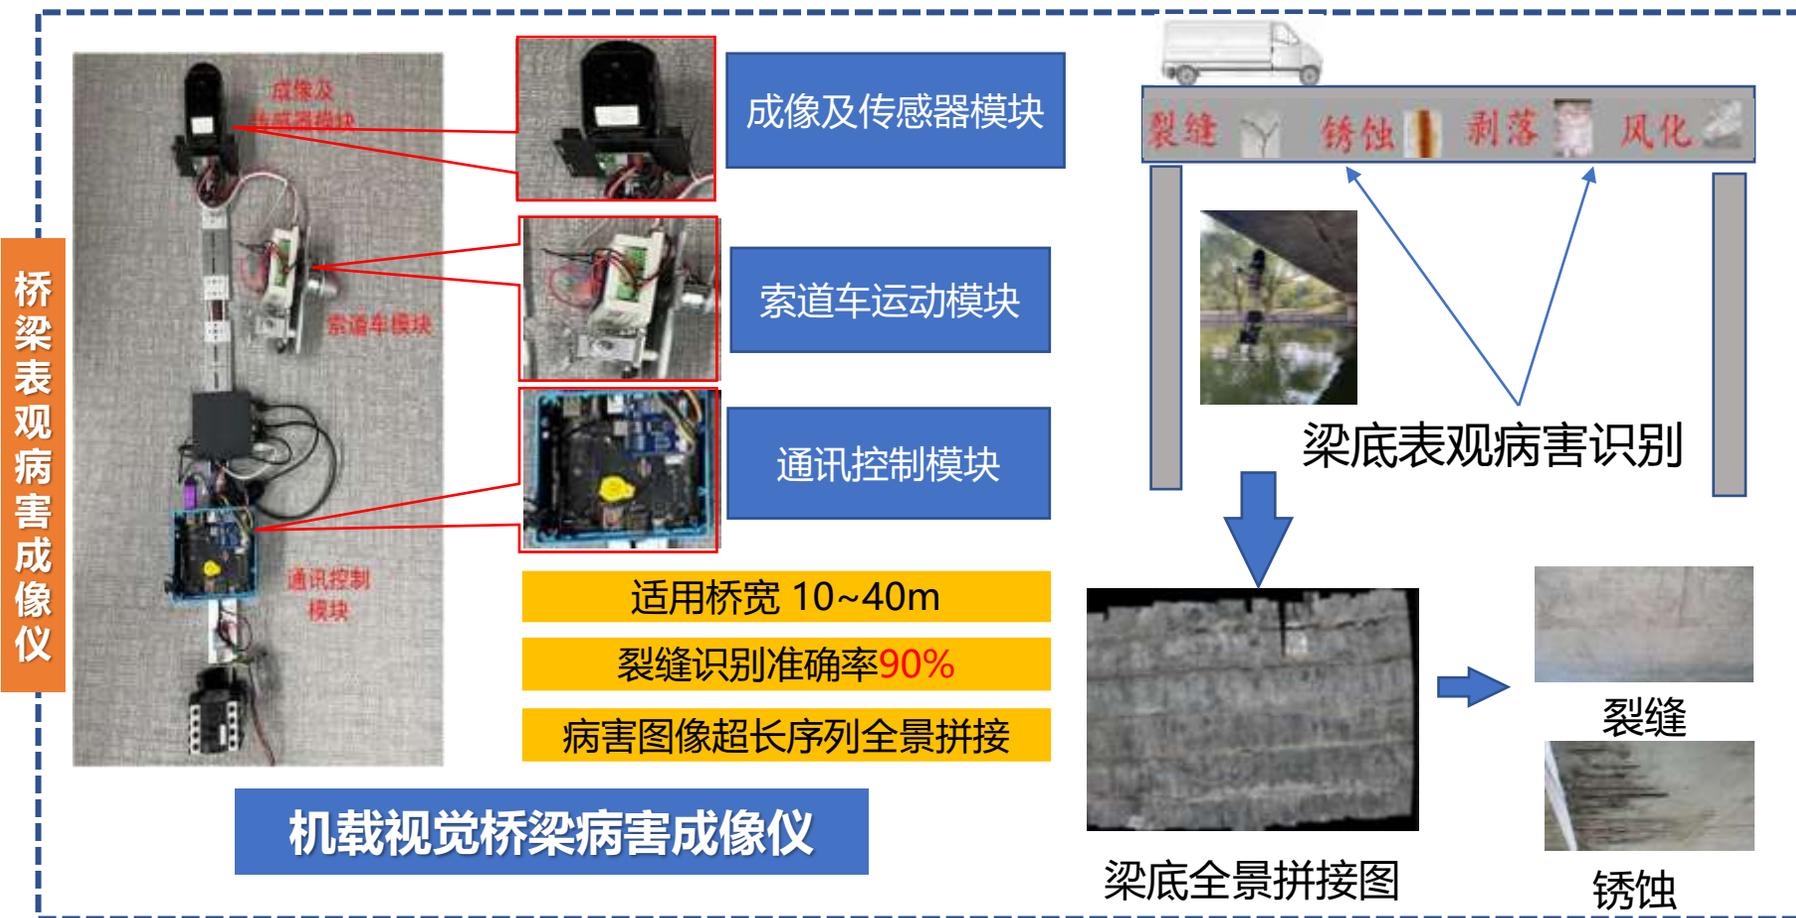
## 机载视觉桥梁病害成像仪

- ◆ 适用于宽度40m以下梁底表观病害快速检测
- ◆ 实现标准化、数字化病害监测
- ◆ 自动变焦、标准化成像
- ◆ 设备组装灵活, 重量较轻
- ◆ 续航能力强
- ◆ 场景适应能力强

设备由成像及传感器模块（成像）、运动模块（运动）、通讯控制模块（传输）三部分组成。

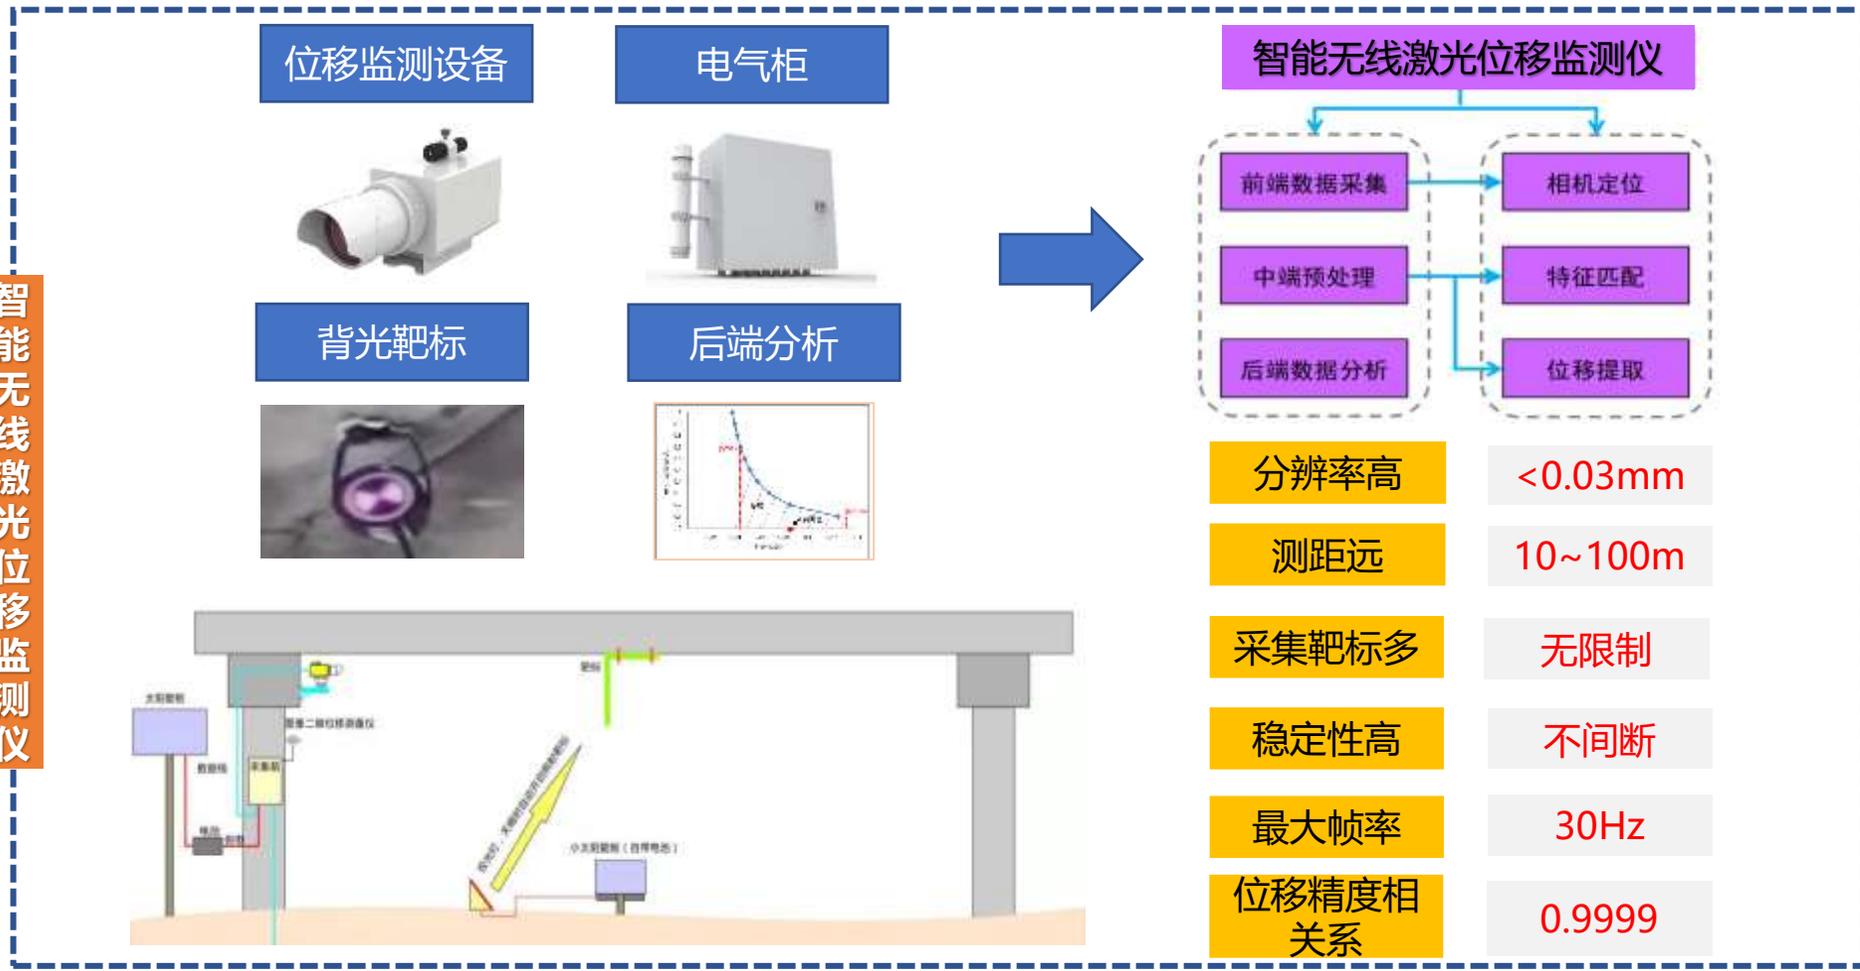
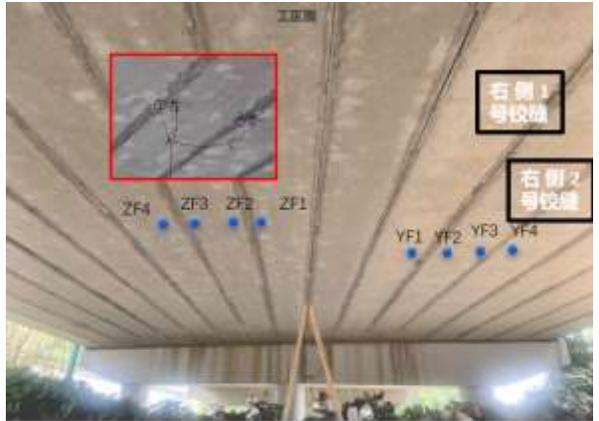
## 智能无线激光位移监测仪

- 设备功能特点:
- ◆ 适用于梁体挠度和空心板铰缝损伤快速识别
  - ◆ 采集靶标数量多;
  - ◆ 分辨率高
  - ◆ 通讯灵活便捷、功耗低

设备由前端采集（相机、靶标）、中端处理（采集仪）、后端分析三部分组成。

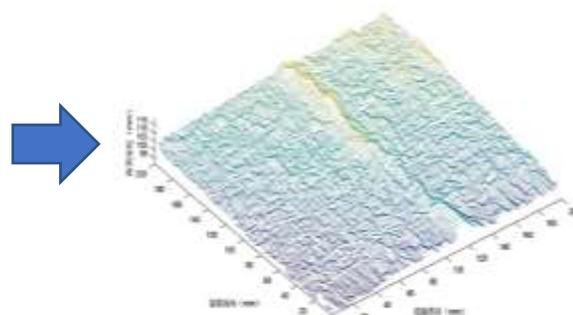
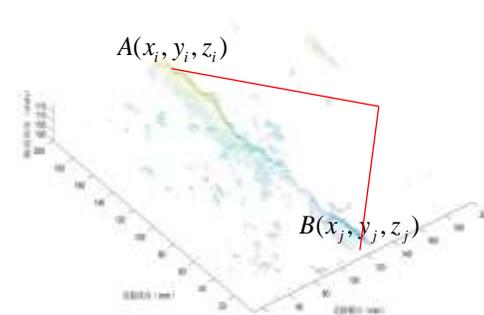
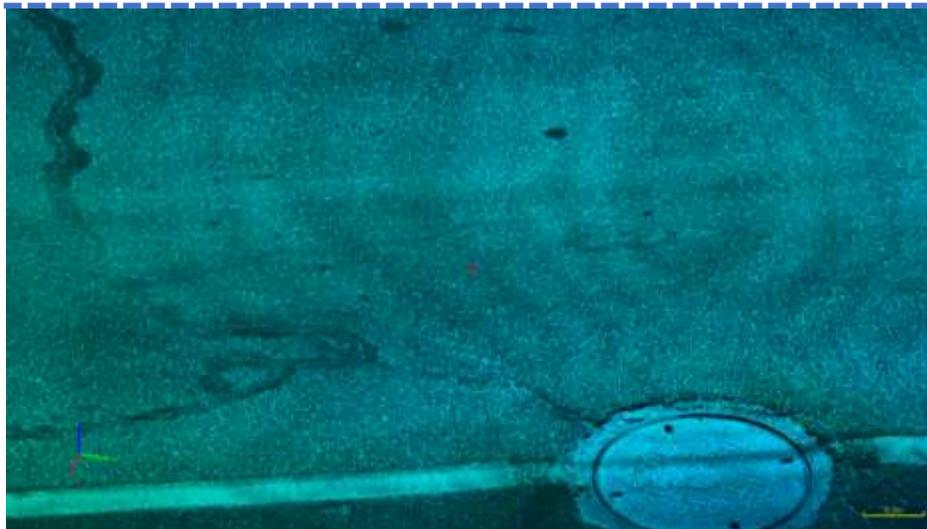
## 路表病害检测算法

- ✓ 覆盖面积广——单测道扫描覆盖宽度**大于4m**;
- ✓ 识别精度高——裂缝提取精度达**毫米级**;
- ✓ 测量场景多——支持**夜间测量**;
- ✓ 测量速度快——最高可达**100km/h**, 不阻碍交通;

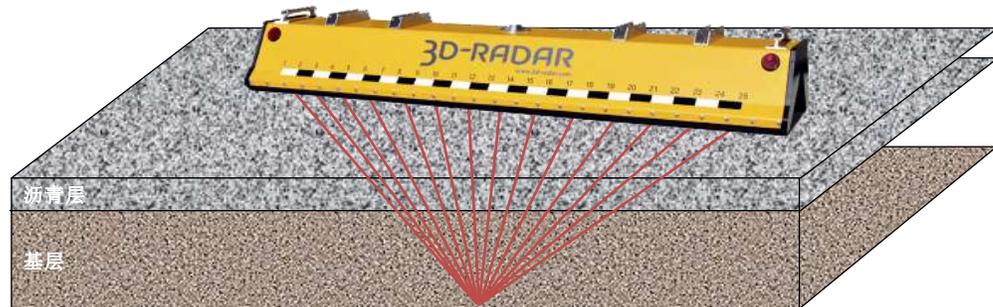
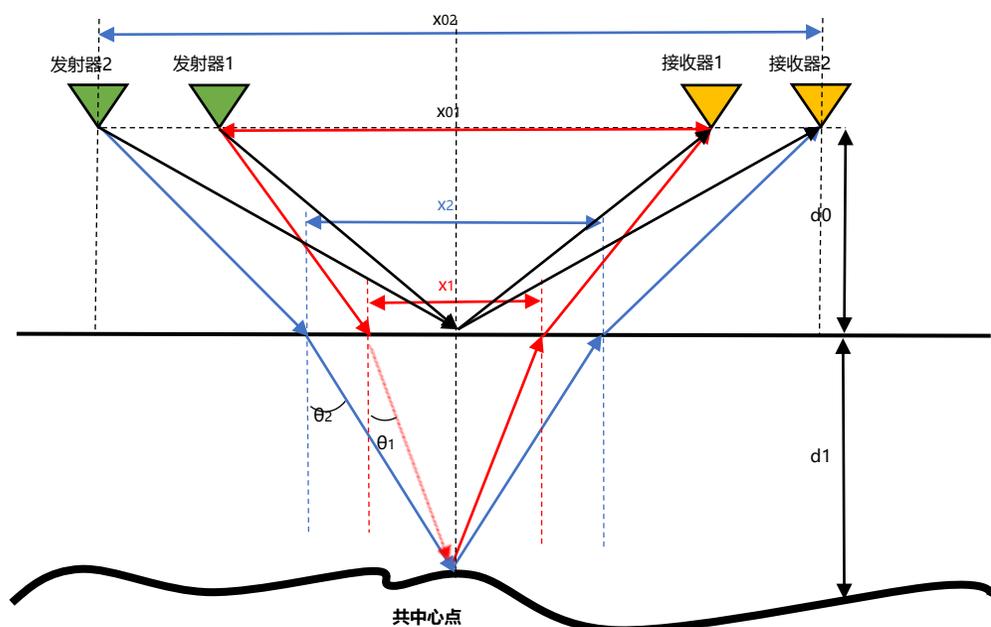
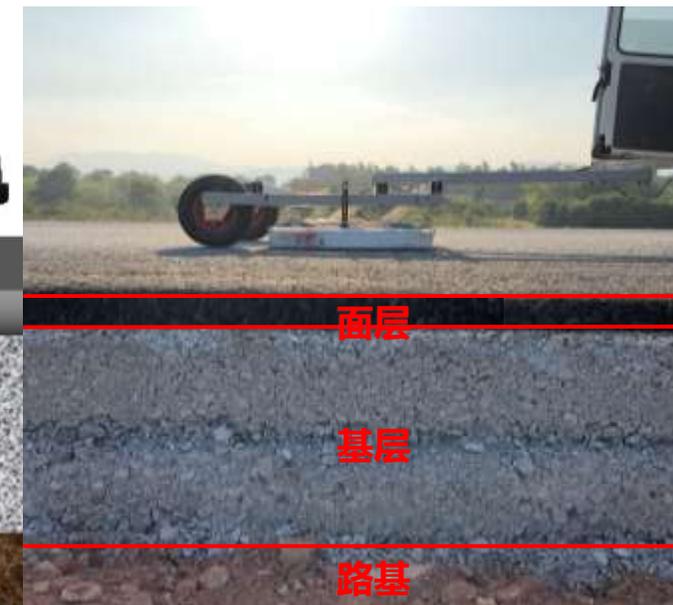
## 路面厚度均匀性检测技术

共中心点法

路面厚度分布云图

- ✓ 无需取芯
- ✓ 覆盖整车道
- ✓ 测量误差在5%以内

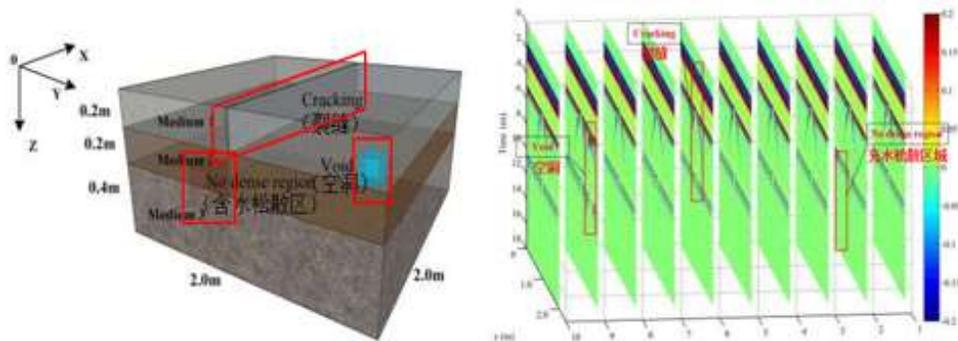
### 仿真计算

道路结构典型病害：裂缝、空洞、土基高含水

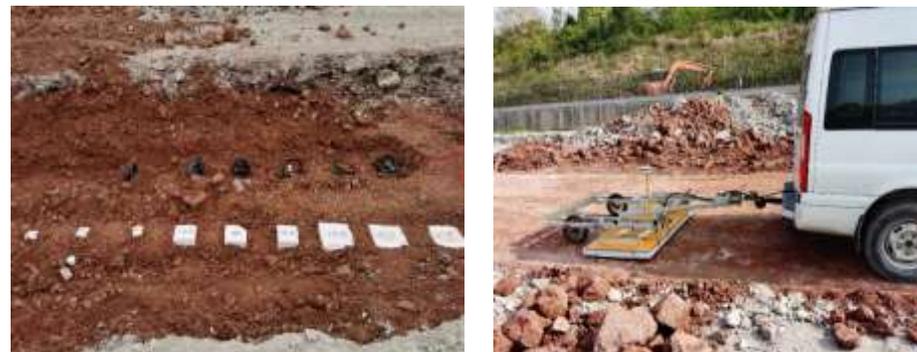
### 足尺模型试验

典型病害三维探地雷达图谱特征

- ✓ 病害探测深度可达1.5m；
- ✓ 病害定位精度可达厘米级；
- ✓ 病害取芯验证准确率大于90%；

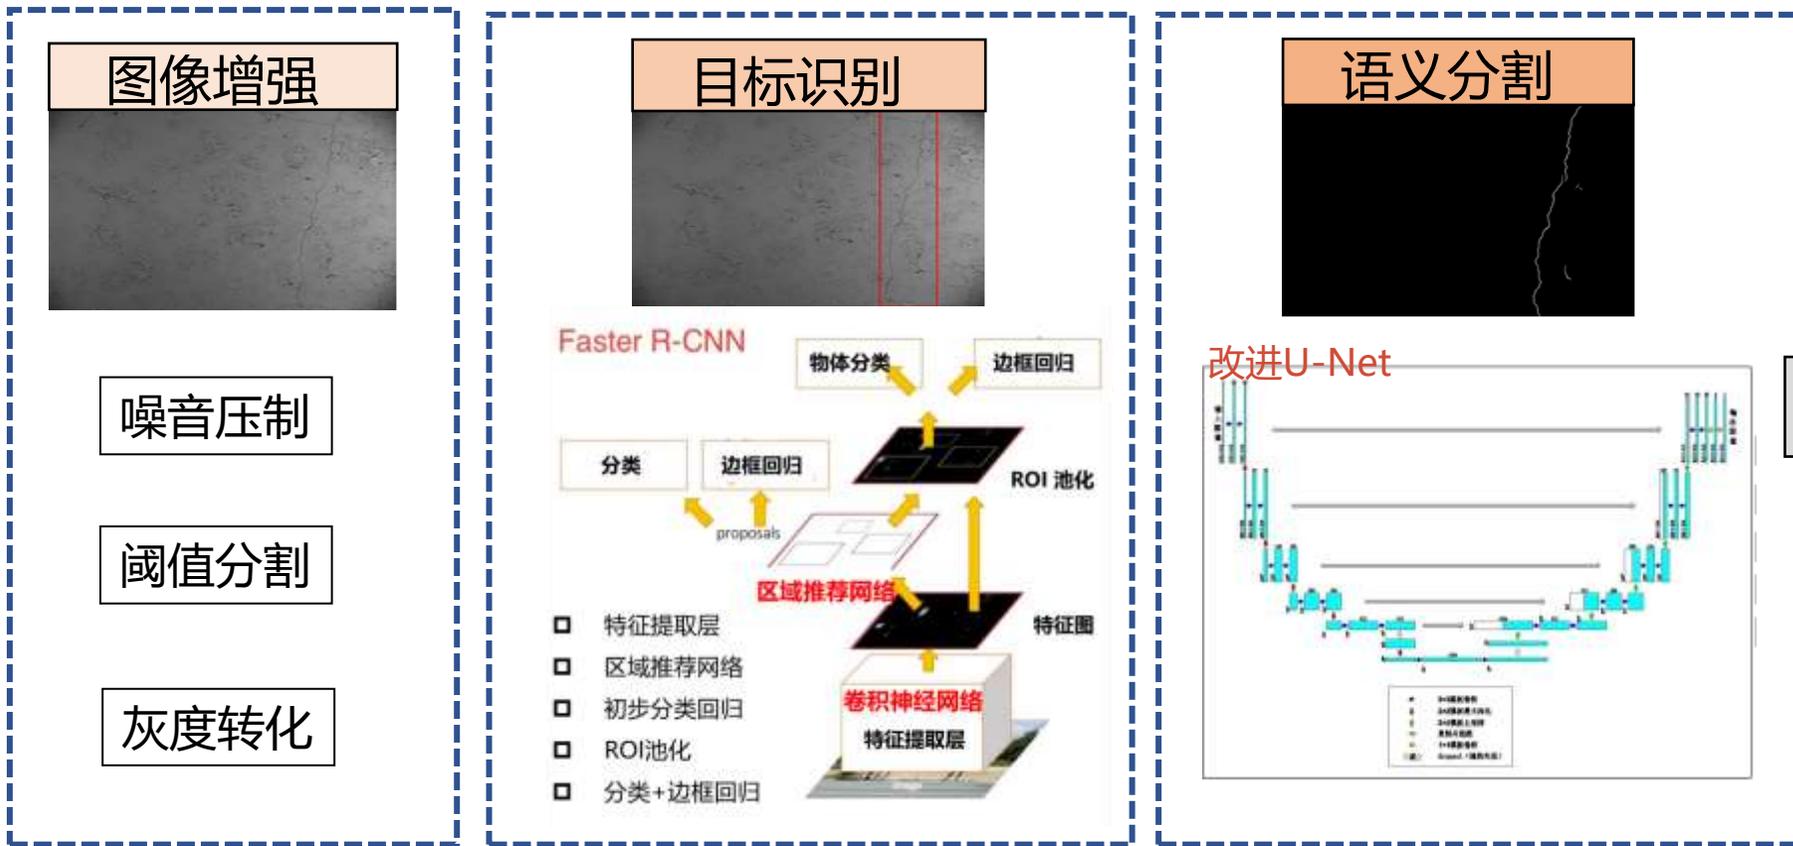
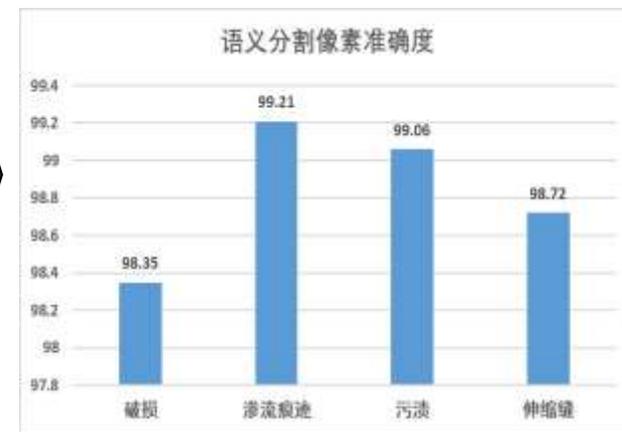
## 隧道表观病害智能识别技术

融合深度学习算法抗干扰能力强与特征分割算法边缘分割精度高的优势

✓ 识别准确度  $\geq 98\%$

✓ 识别速度 0.15s/张

✓ 精度 0.2mm 裂缝

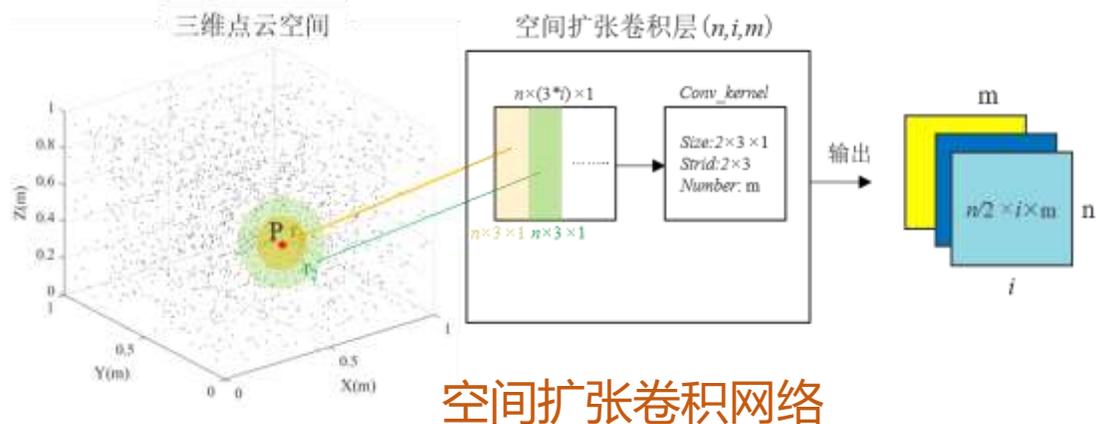
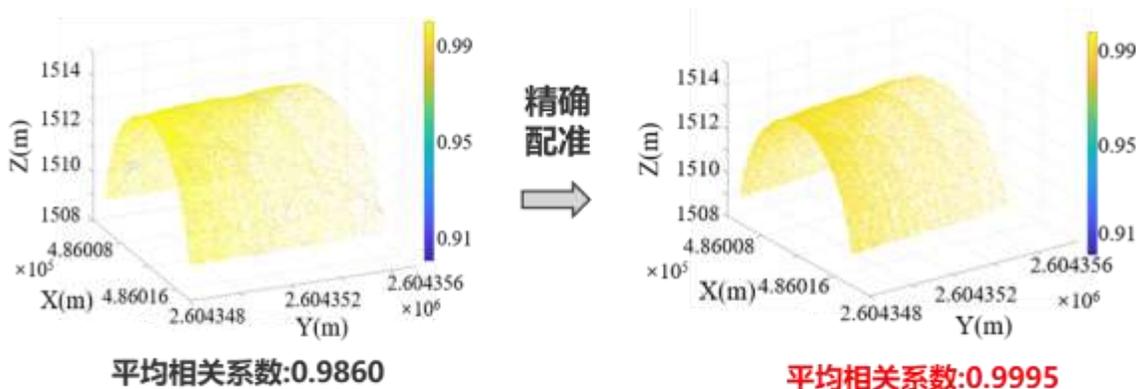
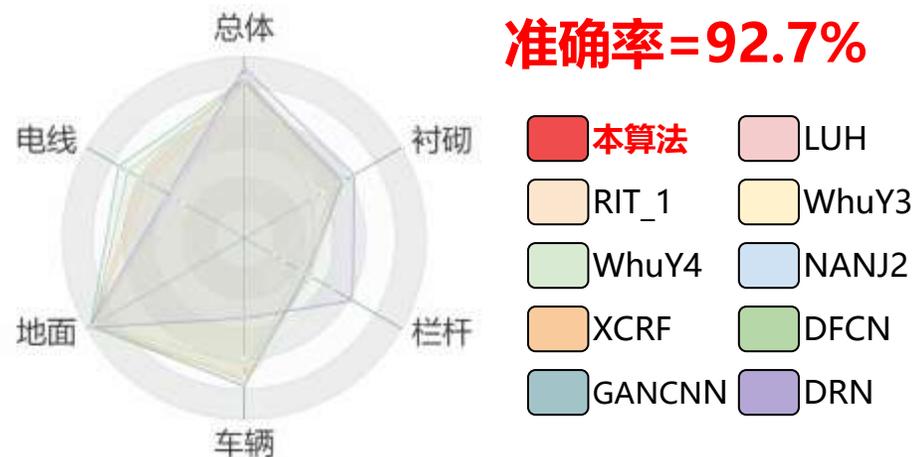
## 隧道全空间变形快速诊断技术

点云降噪

点云变形计算

点云分类的精度评价

三维变形云图及沉降曲线

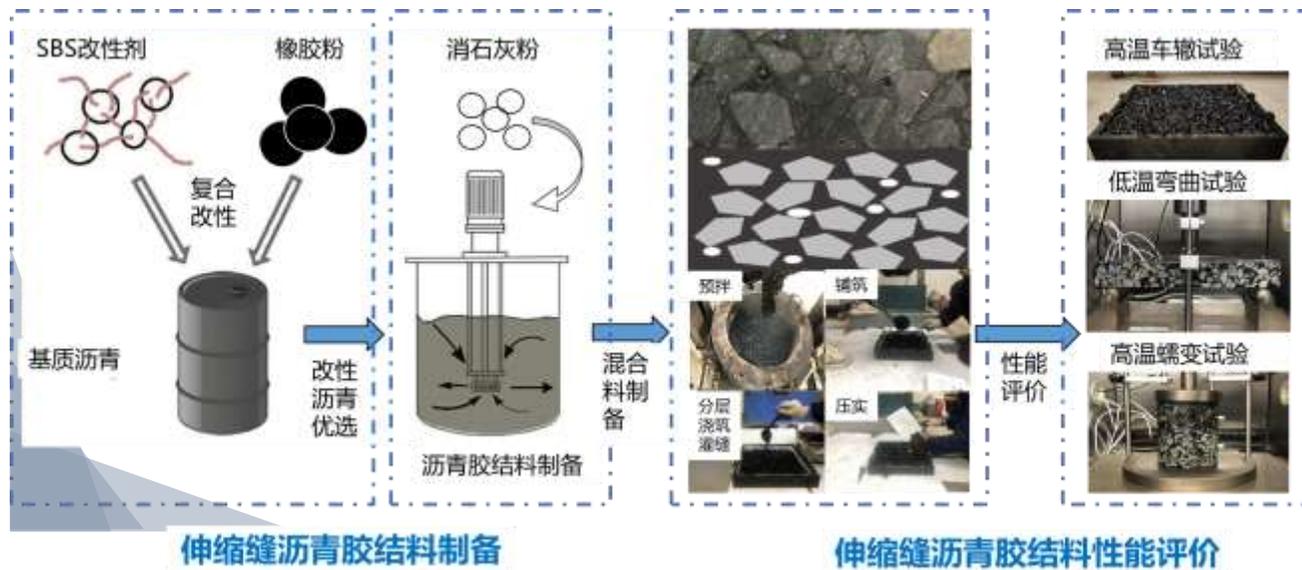
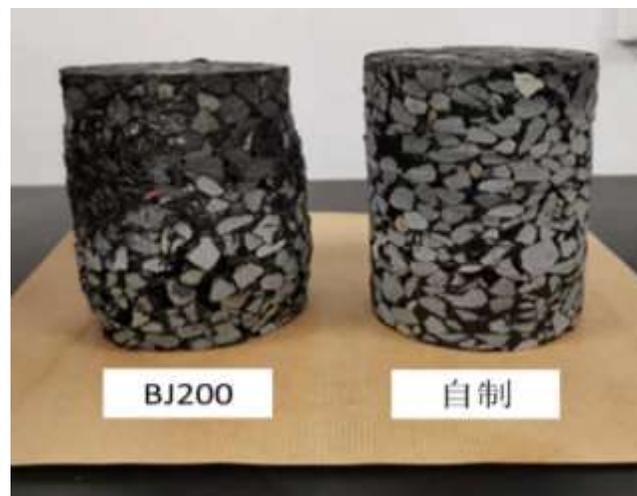
## 桥面伸缩缝病害发育规律及处治材料

高温和疲劳稳定性优良

- 自制沥青混合料具有更小的变形量，在加载到25000次时仍处于稳定期，累积应变量为1%，累积变形量为1.5mm
- BJ200沥青混合料当加载次数达到17500次时，进入破坏期

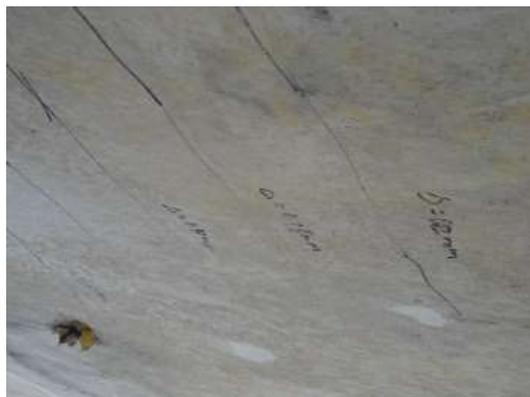
底板的纵向开裂

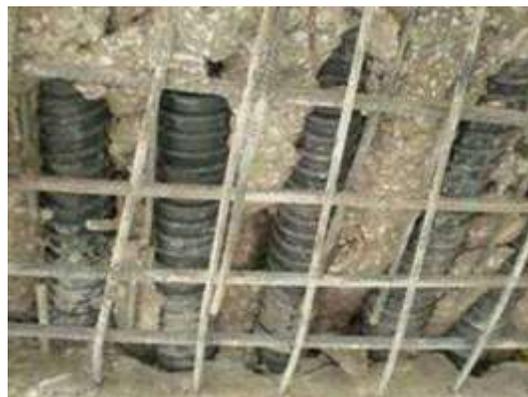
箱梁底板撕裂破坏

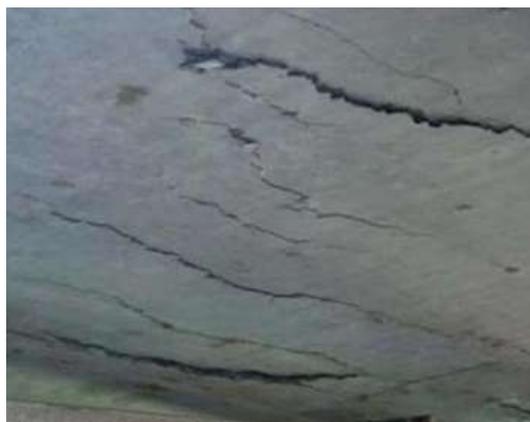
底板的局部崩裂破坏

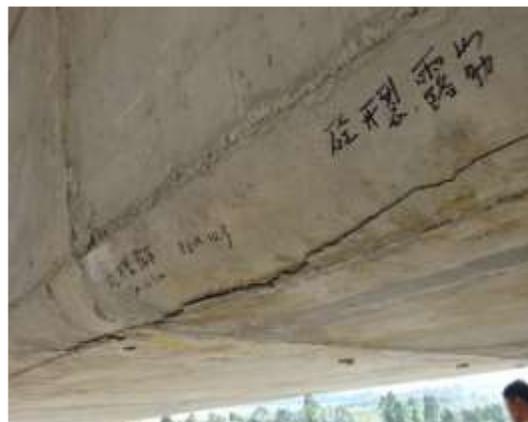
倒角开裂

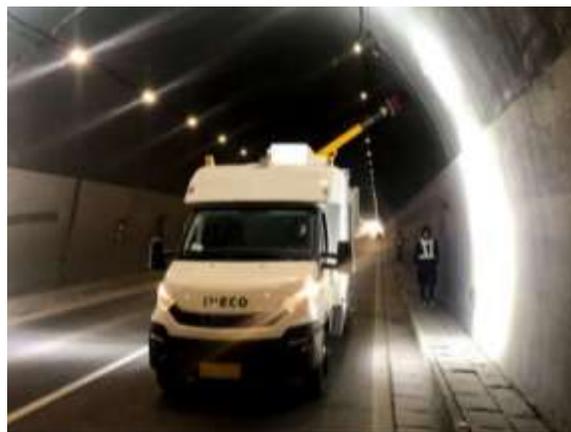
## 杭徽高速柳山隧道（长550米）隐蔽性病害检测

- ZK39+757和755处可见反射能量明显衰减，推断该位置水分含量相对较高，经检测为局部的渗漏水。
- ZK39+754~755可见钢筋剧烈变形，钢筋骨架以ZK39+754.5为中心向隧道内侧突出，符合结构受力破坏特征。经检测此处发生局部破裂。

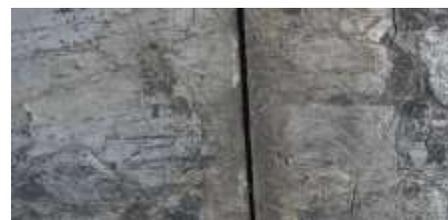
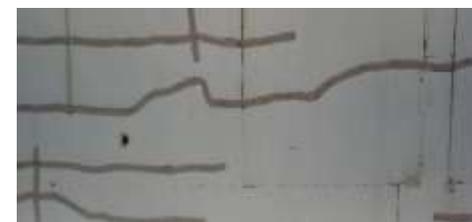
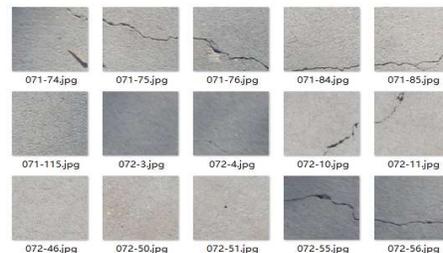
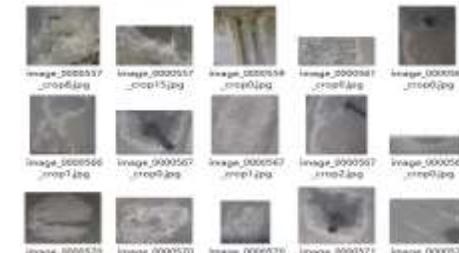
以江东大桥为例，采集467520张照片，其中混凝土梁底病害图像3896张，涵盖裂缝、剥落、风化、露筋等各类病害，病害识别率90%以上。

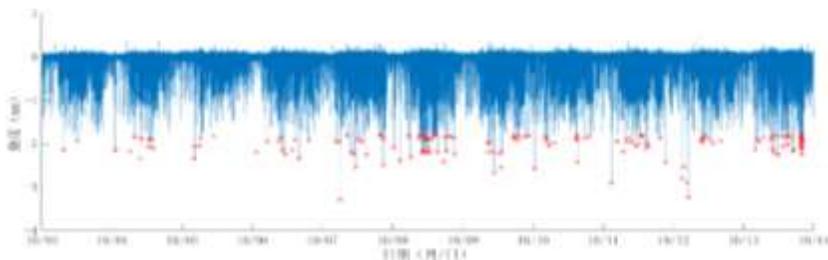
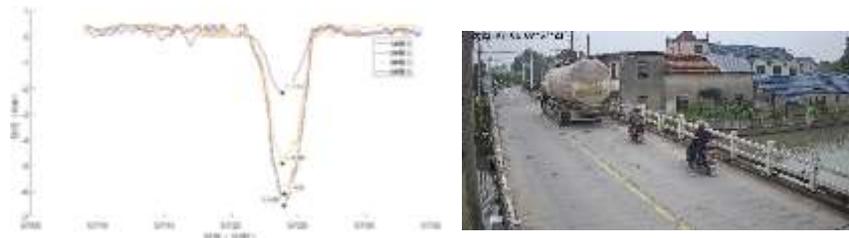
### 重载挠度监测（嘉善白水塘桥）

以白水塘桥、茜泾塘桥为例，重载车辆过桥抓拍率达**100%**，挠度识别精度达**0.03mm**。

重载车辆过桥抓拍
