北里湖荷区提升项目

BEILIHI HEQU UPGRADE PROJECT

LANDSCAPE
DESIGN

杭州经典园林设计院有限公司

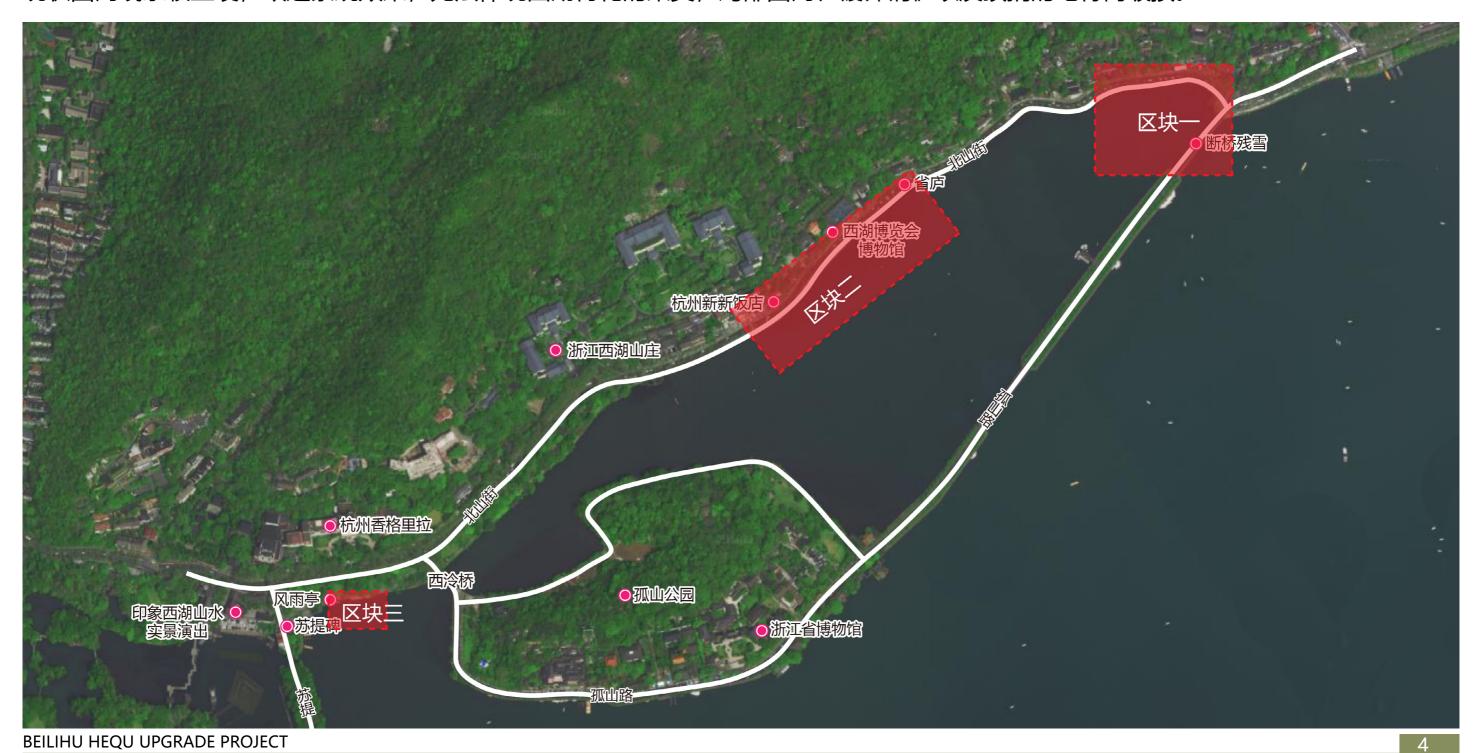
01 项目概述 PROJECT OVERVIEW

项目设计范围包括北里湖断桥荷区、北山街荷区、风雨亭荷区三处荷区。

目前三处荷区面积共 18996 平方米,其中断桥荷区约 4613 平方米、北山街荷区约 13966 平方米、风雨亭荷区约 417 平方米。 种植玄武湖红莲、建德红莲及品种未知的杂荷,多年未更新,存在品种混杂、叶下花多、品种退化、开花率不足等多个问题。 现状围网线条较生硬,缺乏景观效果,无法体现西湖荷花的柔美,局部围网、镀锌钢桩以及顶捎的毛竹筒破损。

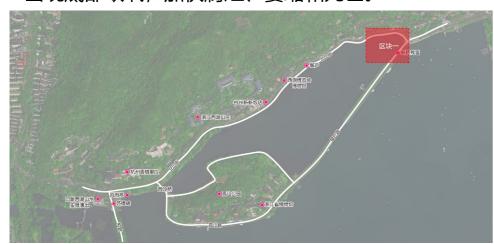
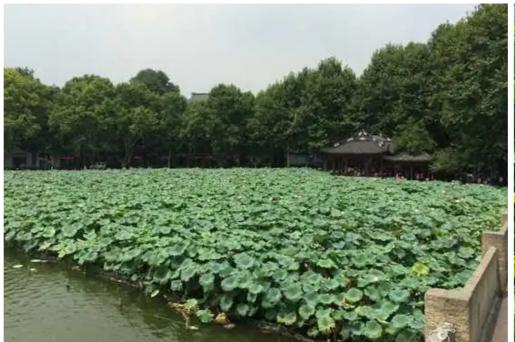
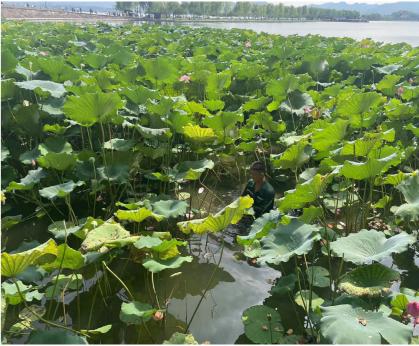
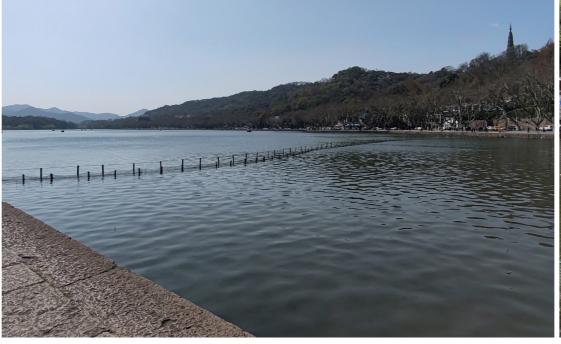
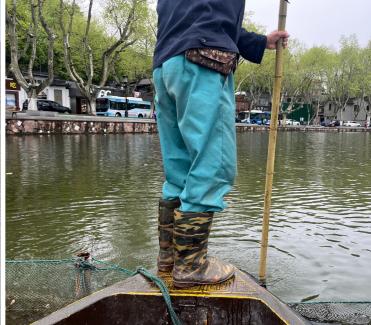
区块一 北里湖断桥荷区

荷区多年未翻新, 藕根错综、抬高了坪床。

荷花品种退化,生长特性衰退、叶下花居多。

近岸处水深 30-40cm,中间水深 110cm,最深处 135cm。

荷区目前淤泥高低不平,约 40-70cm 左右。含有香灰土10cm 左右,造成有机质堆积,有害物质含量增加,出现底部缺氧,加快腐烂、萎缩和死亡。

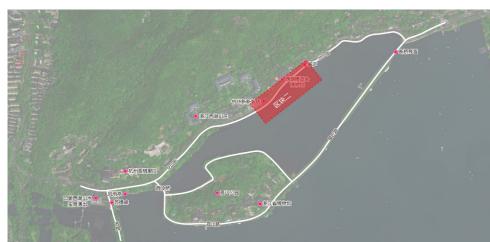
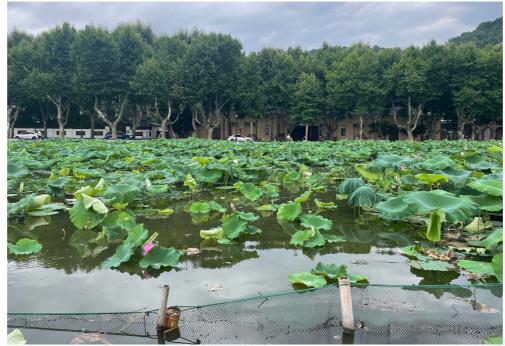
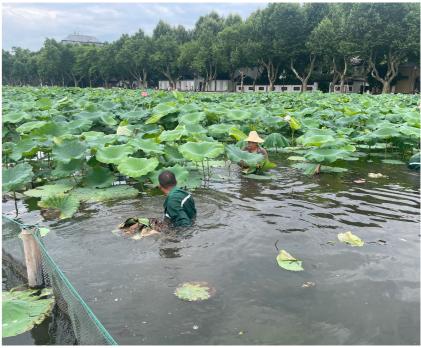
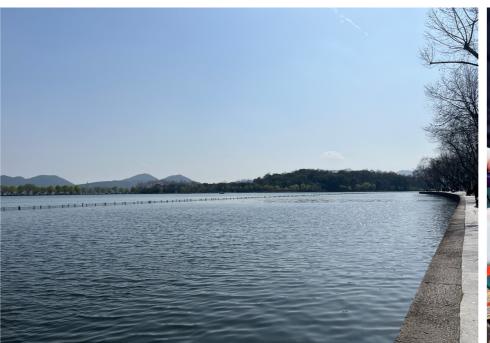
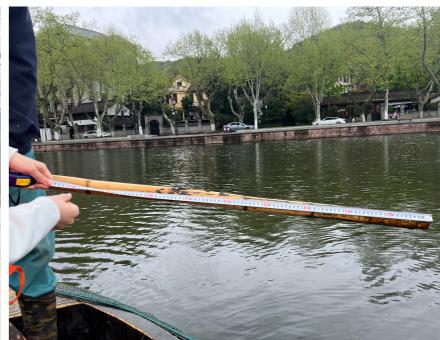
区块二 北山街荷区

荷花品种不纯,开花率低,东北角几乎不开花。不符合西湖红莲形象。

近岸处水深 30-40cm,中间水深 100cm,最深处 140cm。

荷区目前淤泥高低不平,约 40-70cm 左右。含有香灰土10cm左右,造成有机质堆积,有害物质含量增加,出现底部缺氧,加快腐烂、萎缩和死亡。

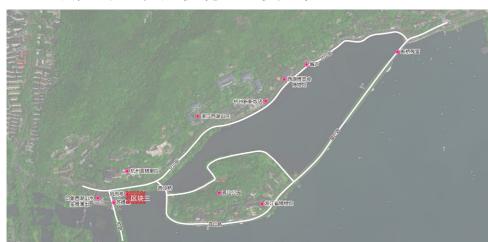
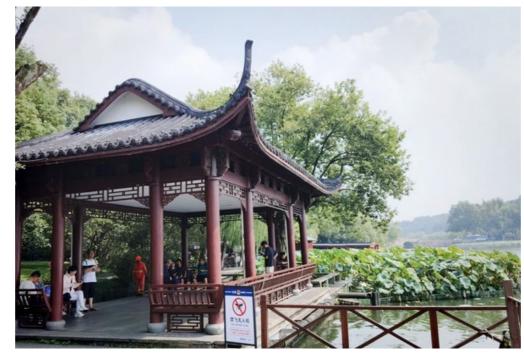
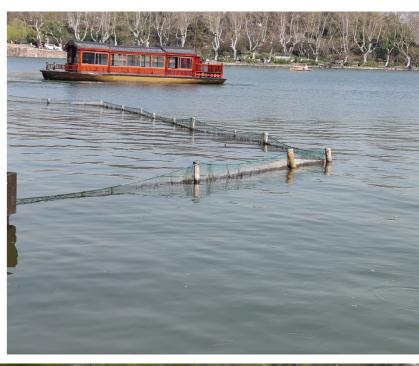
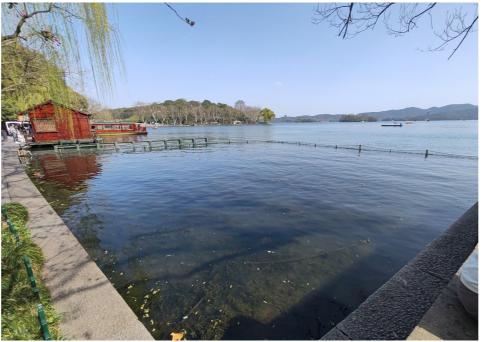
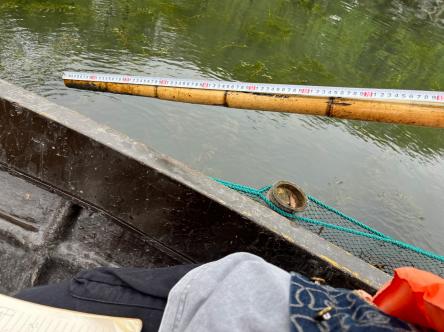
区块三 风雨亭荷区

荷区位于风雨亭东侧,花好月圆立体花坛南侧。是西湖赏荷观月的重要景点。

荷花品种退化,生长特性衰退,叶下花居多。

近岸处水深 30-40cm,中间水深 100cm,最深处 120cm。

荷区目前淤泥高低不平,约 40-70cm 左右。含有香灰土10cm左右,造成有机质堆积,有害物质含量增加,出现底部缺氧,加快腐烂、萎缩和死亡。

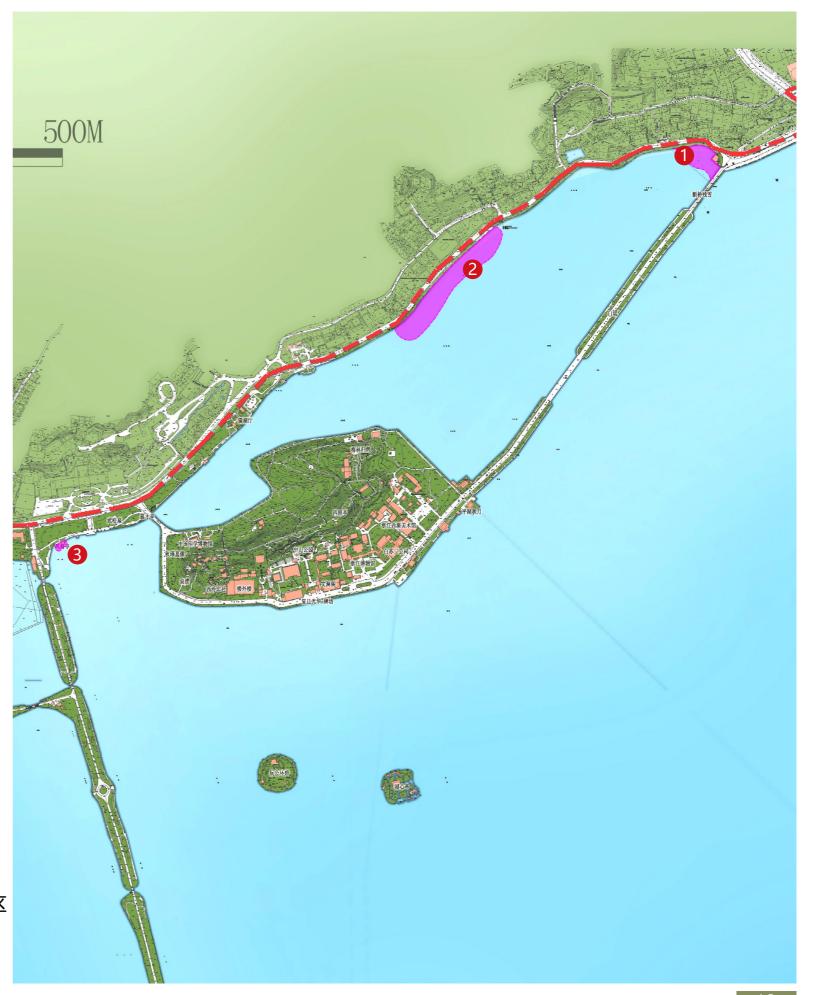
O1 总平面图 GENERAL PLAN

工程规模:工程区域总面积为18898㎡。

北里湖断桥荷区面积: 4580 ㎡;

北山街荷区: 13850 ㎡;

风雨亭荷区: 468 m²;

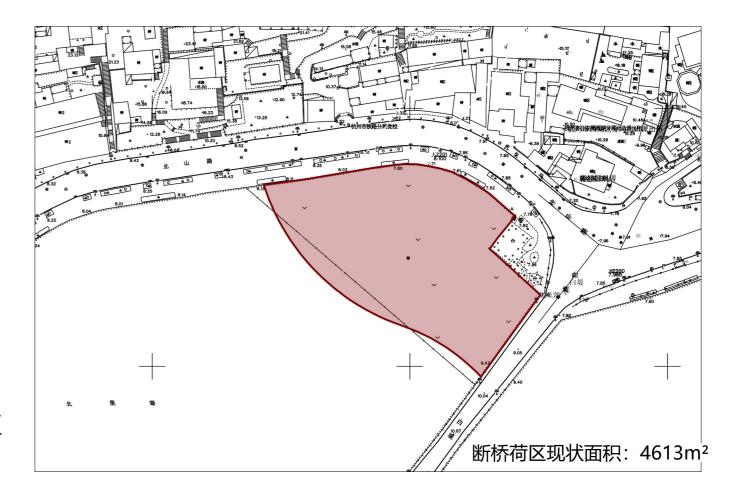
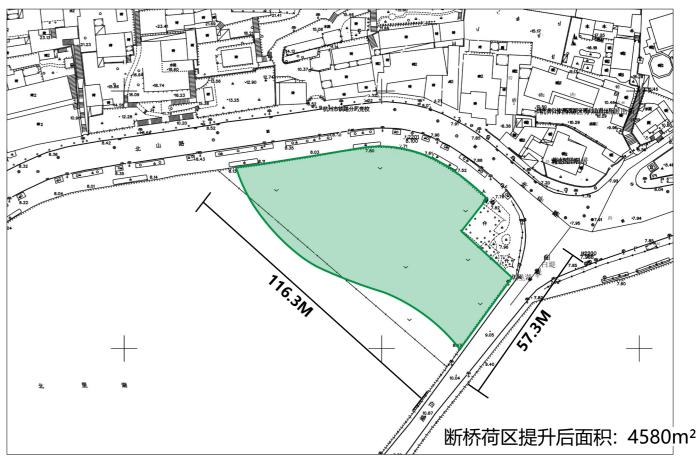
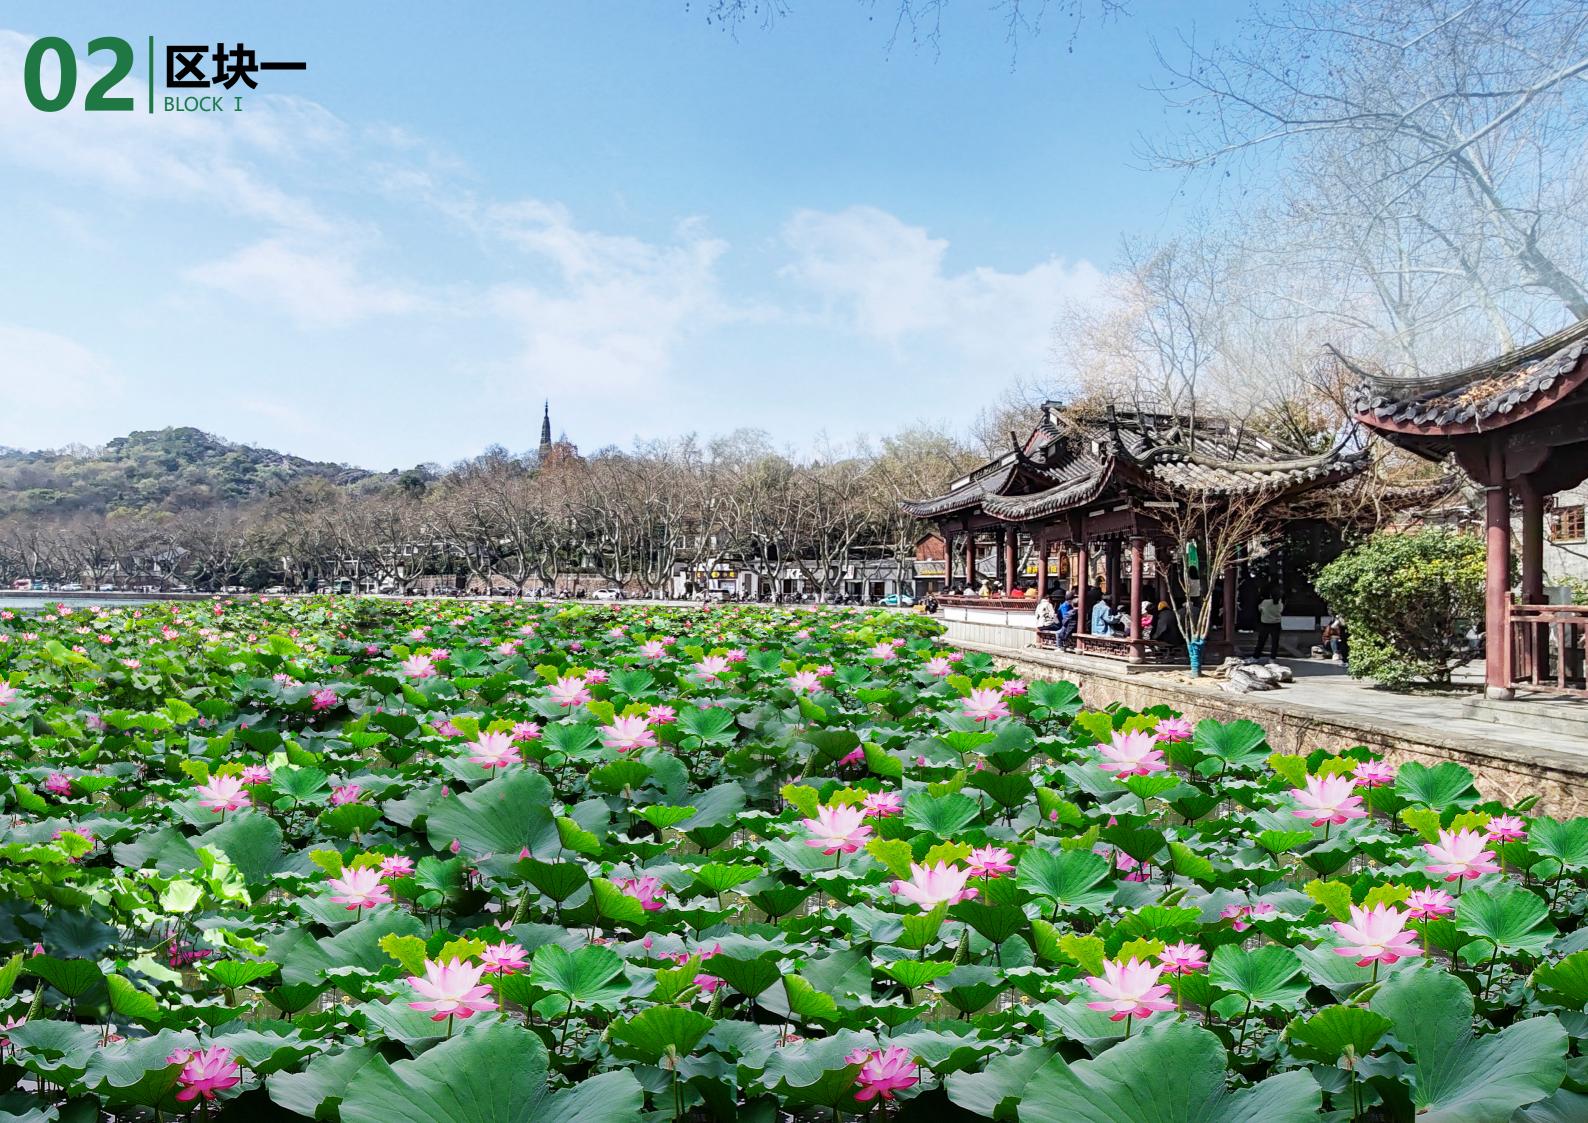
断桥荷区

种植区域: 4580 ㎡

植物品种: 西湖红莲

围网长度: 127m

- 荷区植物: 选用西湖红莲荷花品种。种植规模为 4580m², 种植密度为 3-5 芽 / 株, 2 株 /m²。
- 围网:荷区外沿均设置围网,每隔 2.0 米打一根长 4.0mφ50 热镀锌钢管,顶捎套毛竹筒,并采用孔径 0.05m 的细围网。提升后的围网长度为 127m,其中破损的钢桩以及顶捎的毛竹筒需替换。
- ■清淤: 荷区提升后的面积为 4580m², 清淤前淤泥深度为 40-70cm, 清除香灰土等有害淤泥, 平整现有塘泥, 达到 40cm 塘泥深度, 利于荷花栽种。(离岸边 2 米外进行塘泥回填至 90cm 水深, 岸边 2 米内水深控制在 60~70cm 左右)

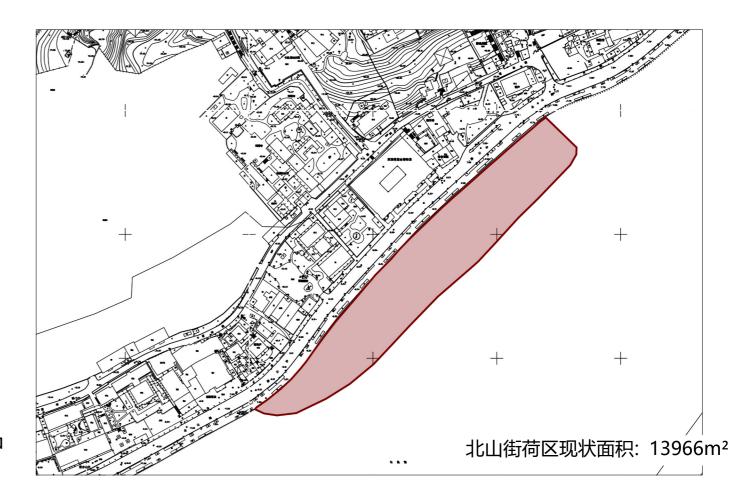
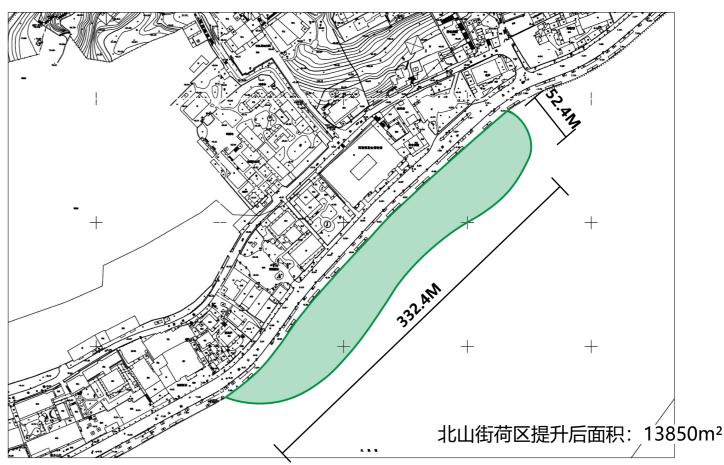
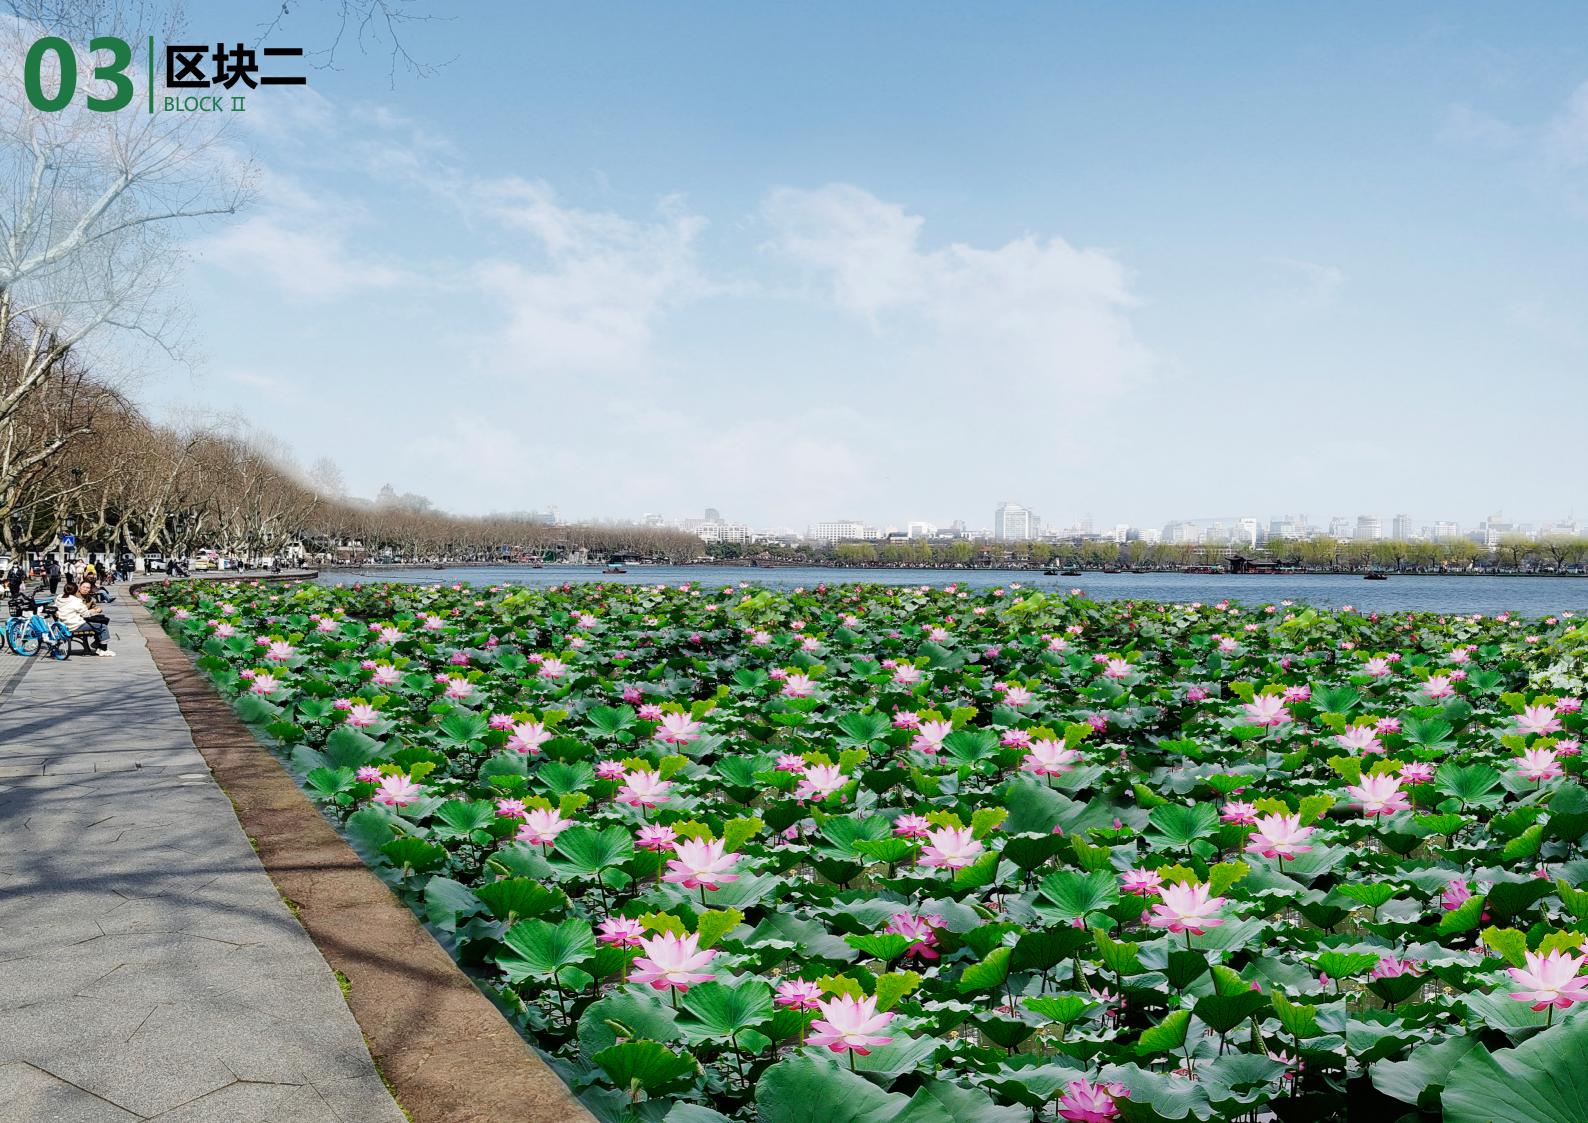
北山街荷区

种植区域: 13850 ㎡

植物品种:西湖红莲

围网长度: 407m

- 荷区植物: 选用西湖红莲荷花品种。种植规模为 13850m², 种植密度为 3-5 芽 / 株, 2 株 /m²。
- 围网:荷区外沿均设置围网,每隔 2.0 米打一根长 4.0mφ50 热镀锌钢管,顶捎套毛竹筒,并采用孔径 0.05m 的细围网。提升后的围网长度为 407m,其中破损的钢桩以及顶捎的毛竹筒需替换。
- ■清淤:荷区提升后的面积为 13850m²,清淤前淤泥深度为 40-70cm,清除香灰土等有害淤泥,平整现有塘泥,达到 40cm 塘泥深度,利于荷花栽种。(离岸边 2 米外进行塘泥回填至 90cm 水深,岸边 2 米内水深控制在 60~70cm 左右)

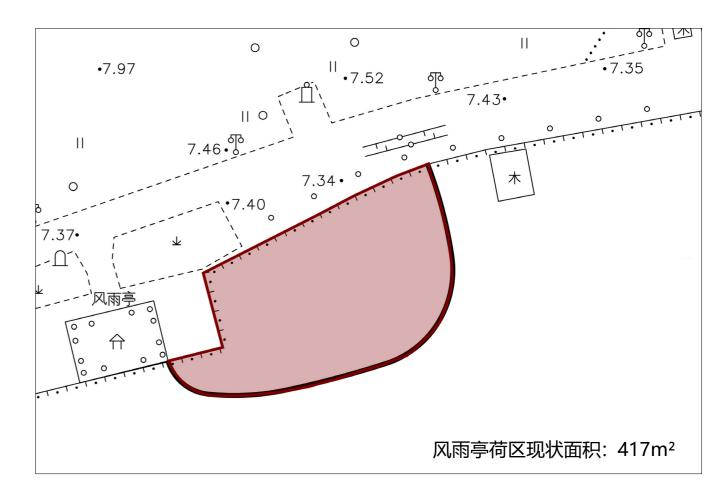
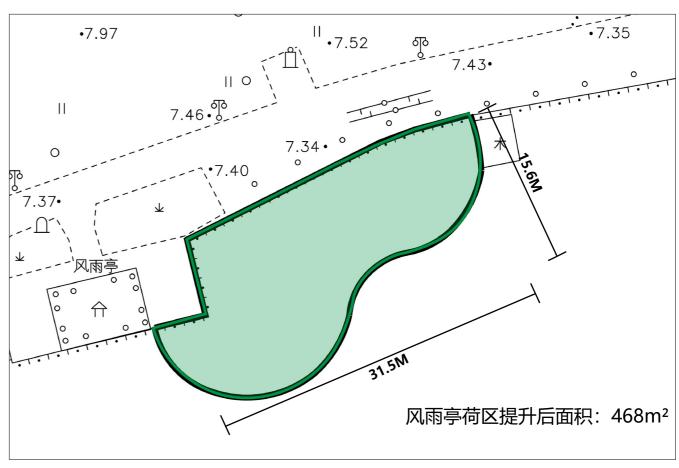
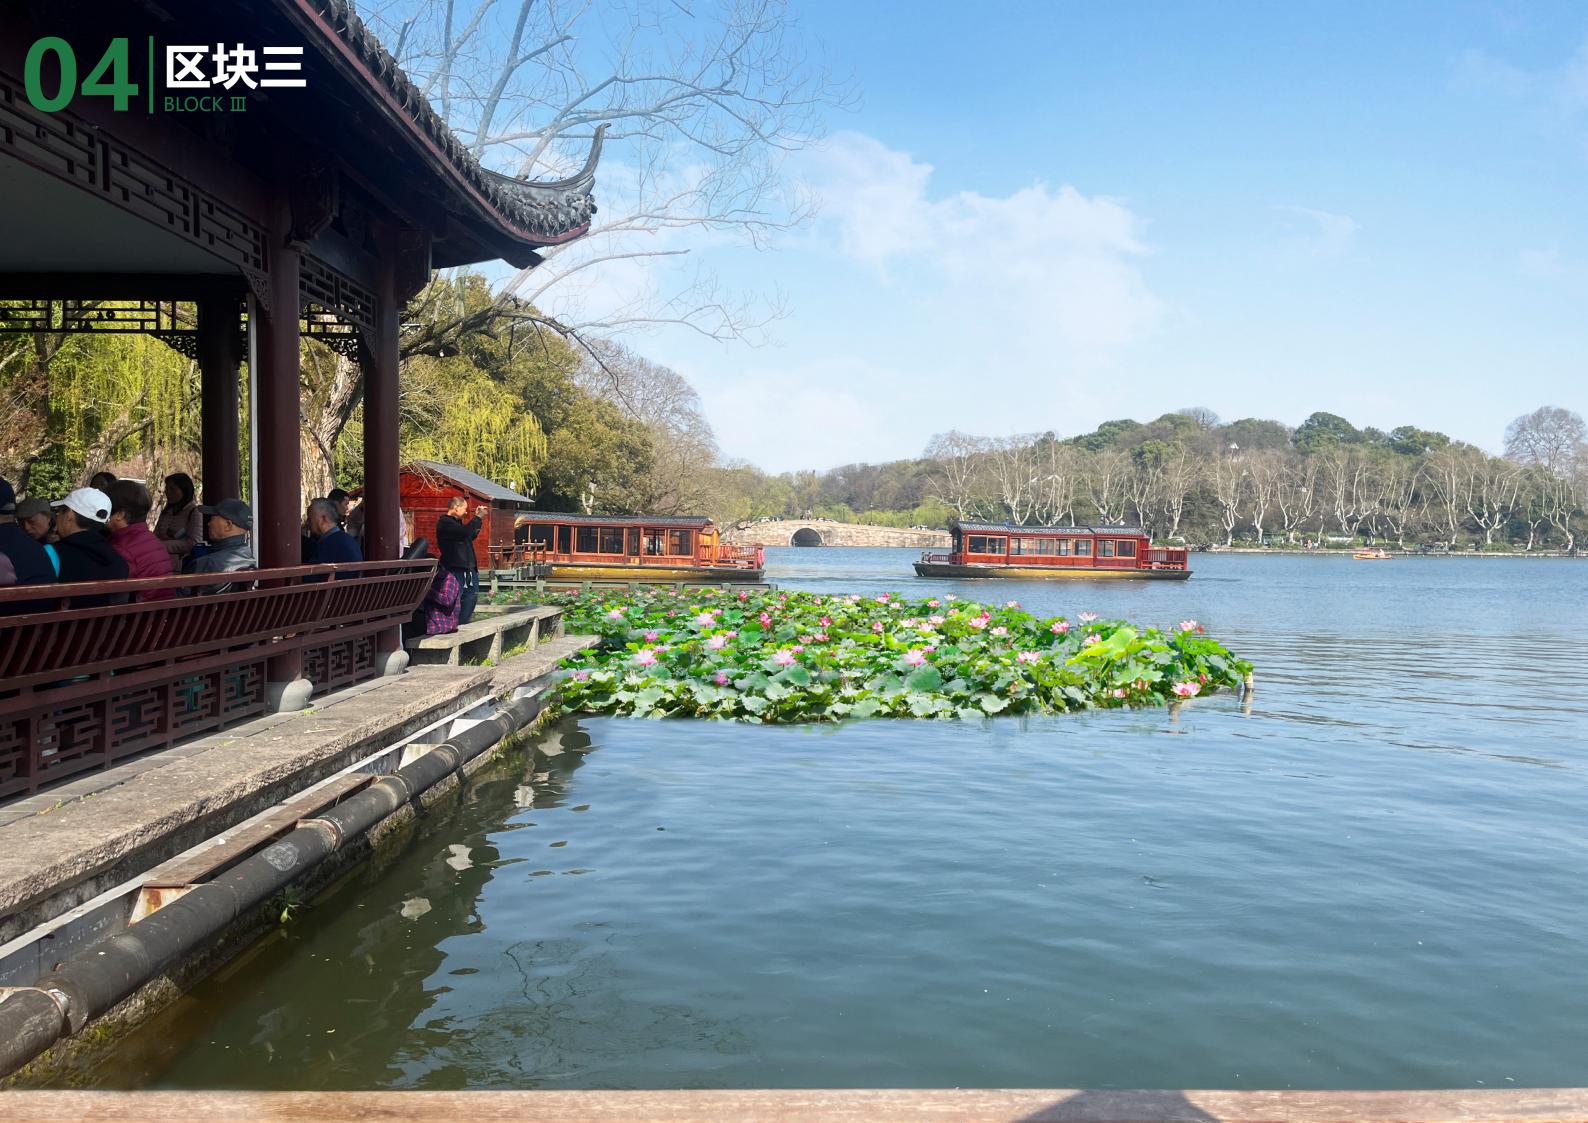
风雨亭荷区

种植区域: 468 ㎡

植物品种: 西湖秋韵

围网长度: 50m

- 荷区植物: 选用西湖秋韵荷花品种。种植规模为 468m², 种植密度为 3-5 芽/株, 2 株/m²。
- 围网:荷区外沿均设置围网,每隔 2.0 米打一根长 4.0mφ50 热镀锌钢管,顶捎套毛竹筒,并采用孔径 0.05m 的细围网。提升后的围网长度为 50m,其中破损的钢桩以及顶捎的毛竹筒需替换。
- ■清淤: 荷区提升后的面积为 468m², 清淤前淤泥深度为 40-70cm, 清除香灰土等有害淤泥, 平整现有塘泥, 达到 40cm 塘泥深度, 利于荷花栽种。(离岸边 2 米外进行塘泥回填至 90cm 水深, 岸边 2 米内水深控制在 60~70cm 左右)

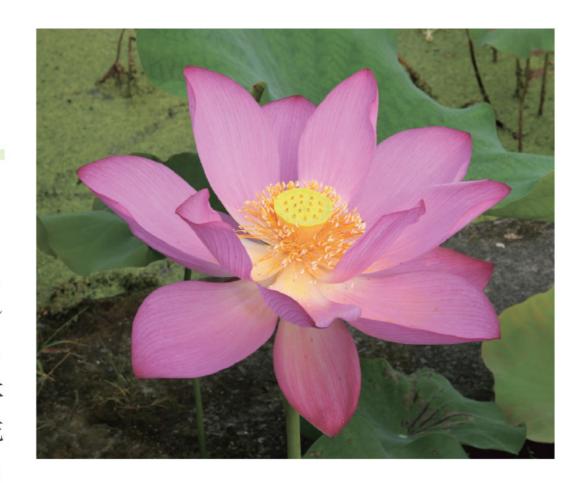
特征特性:大株型。1号盆栽。立叶高:86.0 (75.0~97.0) cm; 叶径:40.6 (33.7~47.8) cm×36.9 (29.8~43.4) cm; 花柄高:119.7 (100.0~136.0) cm。花期:中; 群体花期6月中旬至8月下旬。着花较密,单盆花开5朵。花单瓣,花被总数:21 (19~22)枚;

花径: 20.5 (17.6~23.2) cm; 碗状花; 花红色(上部 RPG 71C, 中部 PG NN74D, 基部 YG 7D); 雄蕊数: 152 (128~186) 枚, 正常, 附属物中等, 白色带红斑; 雌蕊心皮发育正常, 心皮数: 18 (12~23) 枚, 正常结实。

应用: '西湖红莲' 植株健壮挺拔, 花显著高于叶片, 传统品种。花红色艳丽, 花姿端庄大气, 花瓣圆润。在杭州西湖水域荷区种植 40 多年, 非常适用于大水域栽植。

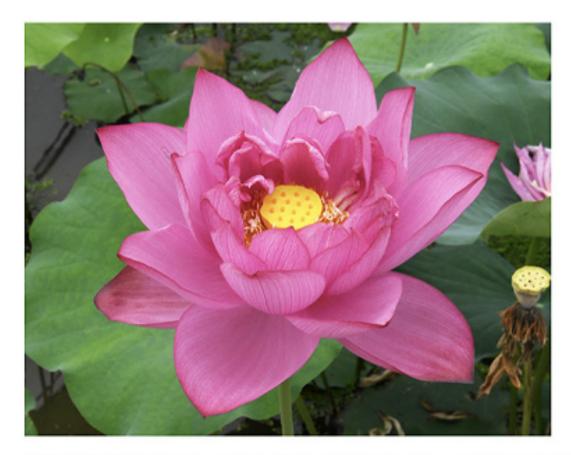
'西湖秋韵'

特征特性:大株型。1号盆栽。立叶高: 102.3 (92.0~115.0)cm; 叶径: 32.4 (29.6~34.2)cm×31.4 (24.5~32.7)cm; 花柄高: 129.6 (112.6~144.0)cm。花期:中; 群体花

期6月中旬至11月中下旬。着花繁密,单盆花开16朵。重瓣型花,花被总数:69(53~88)枚,外被:24(23~24)枚,内被:45(30~64)枚;花径:18.9(15.5~21.0)cm;碗状花;花红色(上部RPG64A,中部RPGNN74C,基部YG2A);雄蕊数:183(112~264)枚,少瓣化,附属物大,白色带红斑;雌蕊心皮发育正常,心皮数:17(14~21)枚,部分结实。

应用:'西湖秋韵'花显著高于叶面,花期长,可以一直开放至霜降前,着花繁密。花色红艳,花脉明显,花托淡黄绿色。适用于各类花卉展览、公园和庭院环境等配置,也适用于大水域种植,是优秀的工程应用型品种。2017年在西湖荷区种植,反响良好,《钱江晚报》《钱江卫视》等媒体争相报道,深受广大市民及游览者好评。

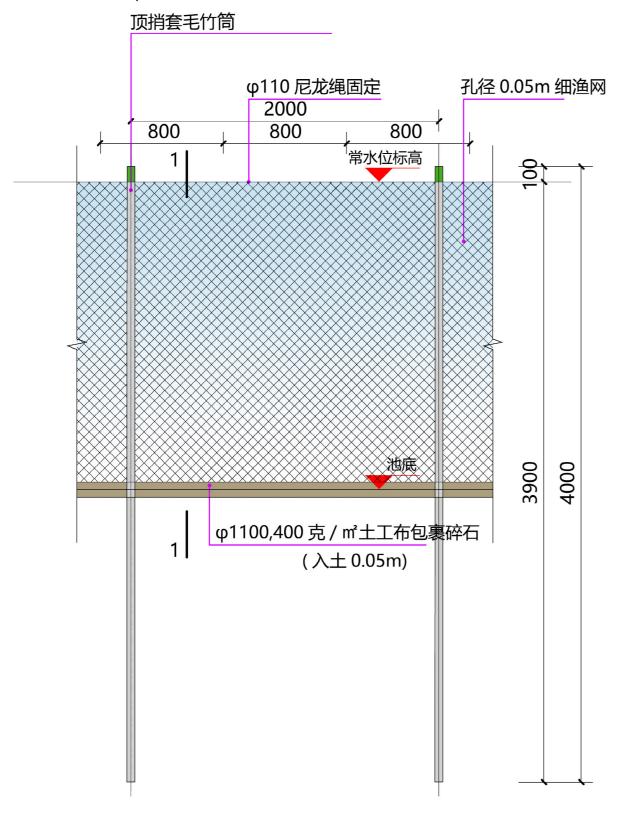
围网立面图 1:30

φ50 热镀锌钢管 @2000, 长度 4m
