## 天台县人民政府办公室 关于印发天台县疏浚规划（2024—2027）的 通 知

# 天台县疏浚规划（2024—2027）

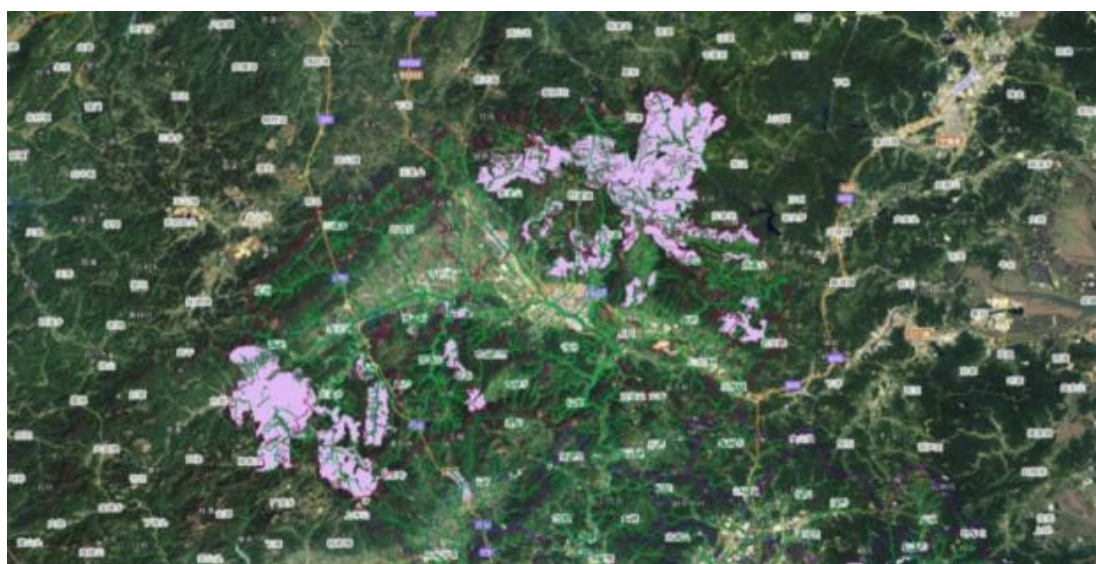
图 1.4-1 天台县生态红线分布图

天台县共划定生态保护红线 16 个，面积共 358.29 平方千米，主要包括水源涵养生态保护红线、湿地公园生物多样性维护生态保护红线、生态公益林水土保持生态保护红线、风景名胜区生态保护红线和恐龙遗址保护区生态保护红线。天台县行政面积 1431.7 平方千米，生态保护红线占比 25.03%。详见图 1.4-1，表 1.4-1。

根据上述生态红线分布及相应列表，本次规划河道均不涉及相应的生态红线范围。

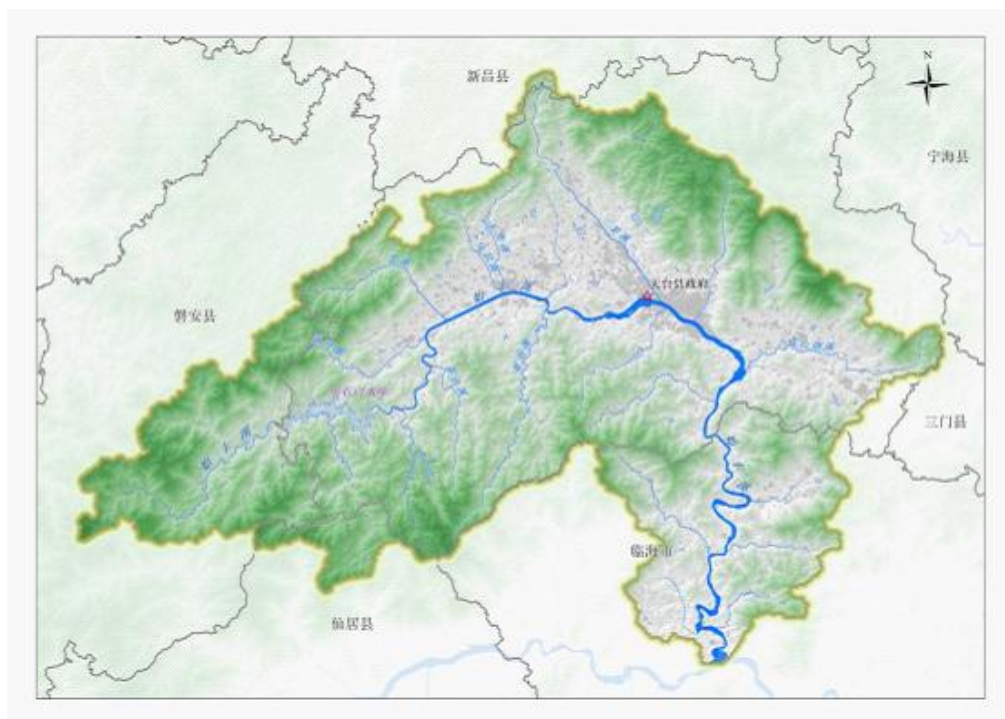
治理范围图

规划范围：主要为始丰河流域干流和主要支流，包括苍山溪、三茅溪、崔岙溪、雷马溪、峇溪、茶山溪、王里溪、乌岩溪等。

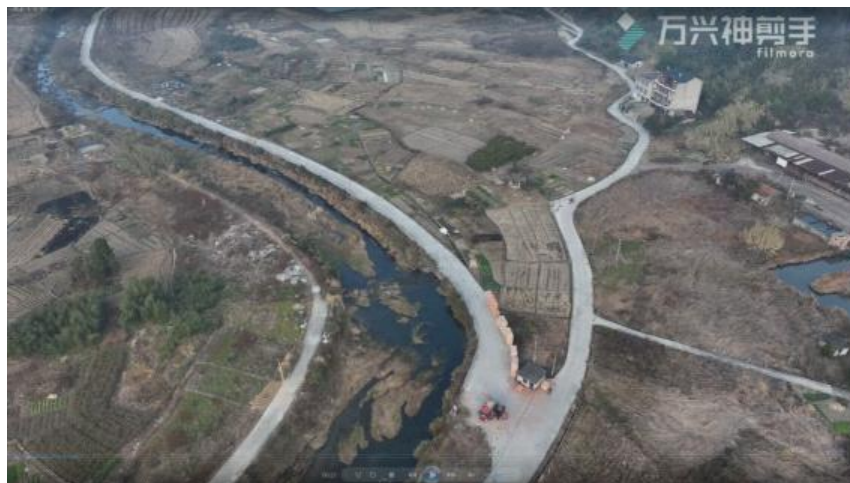
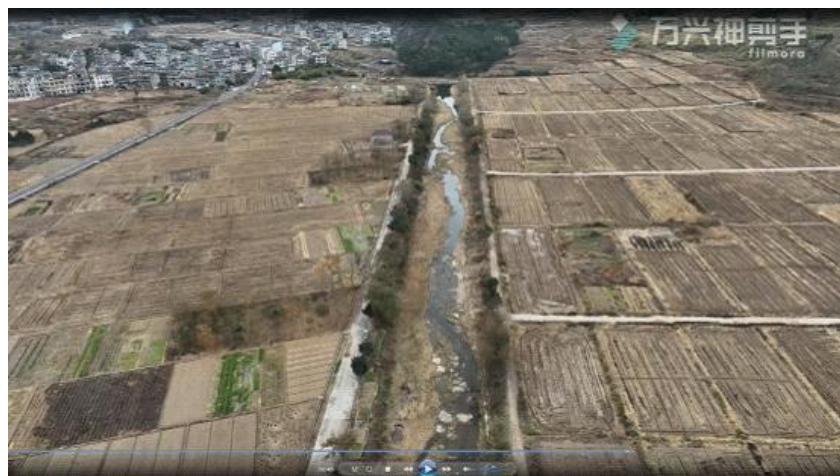
图 3.1-2 苍南溪河道村庄段

图 3.1-3 苍南溪河道出口段

该河道两岸分布多处村庄，其余基本为农田。河槽内多年未进行清理，滩地高低不平，淤积明显，水面宽度变窄，杂草丛生。枯水期（照片拍摄时），河床裸露，影响河道景观，洪水期，影响行洪。

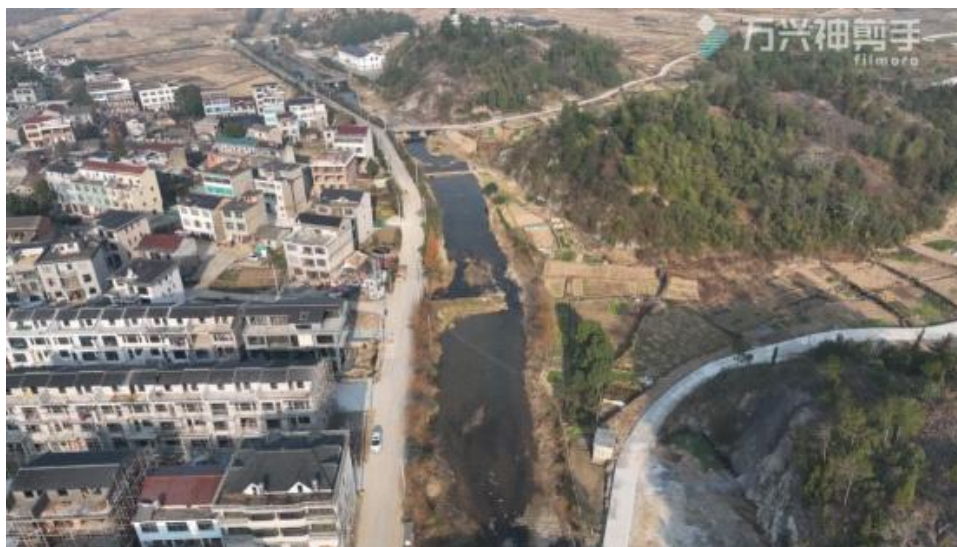
图 3.1-4 苍南溪河道中部堰坝处

引水堰坝前部淤积明显，蓄水面积减少，对当地的农田灌溉产生影响，洪水，影响两岸的防洪安全。

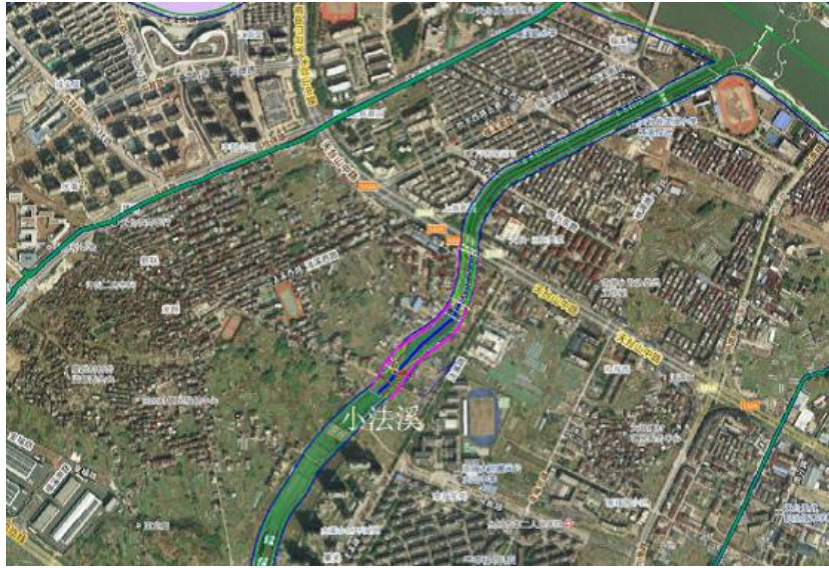
图 3.1-5 小法溪河道清淤范围 (0.45km)

本次疏浚具体范围水南2期安置房下游便桥下至天台山中路小法溪桥，该段长0.45km。两岸已建有防洪堤，堤顶建有游步道，河道途经友谊新村。

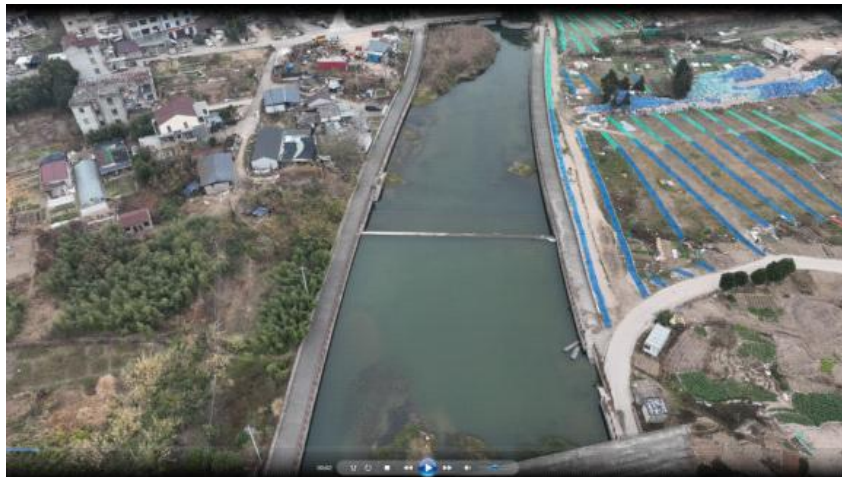
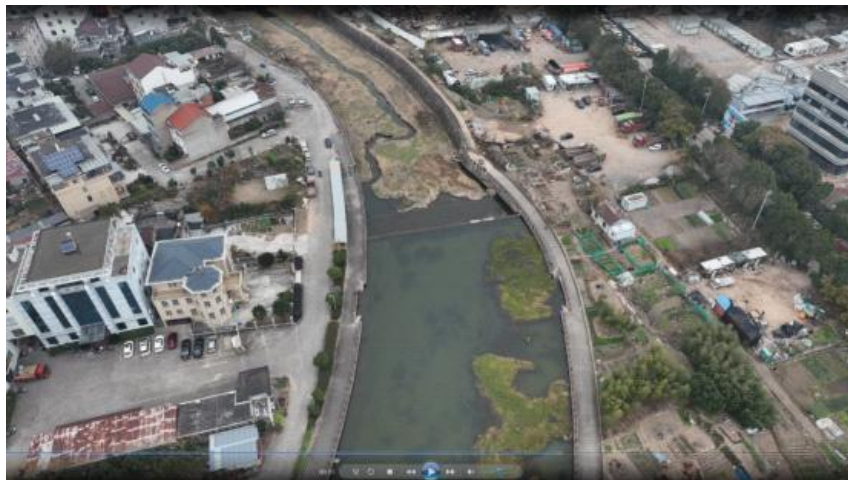
图 3.1-6 小法溪河道下游便桥

图 3.1-7 小法溪河道村庄段

经现场踏勘，该段河道为顺直型河道，岸线平顺规整，但河床内滩涂裸露较多，且杂草丛生，侵占河床，枯水期，河槽内水面较窄，浅滩大面积分布。

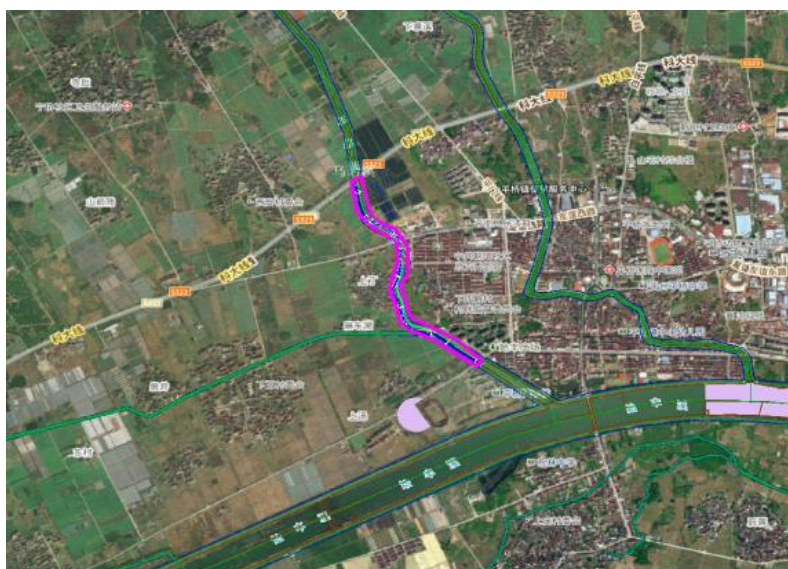
图 3.1-8 乌岩溪河道清淤范围 (1.32km)

本次疏浚具体范围平桥镇镇区段，疏浚起始点 S323 大桥，途经下园殿村、平镇街村，末端位于平街线桥头，全长 1.32km。S323 大桥至友谊西路大桥段，两侧河岸为护坡式，友谊西路大桥至平街线桥头为直立式挡墙。

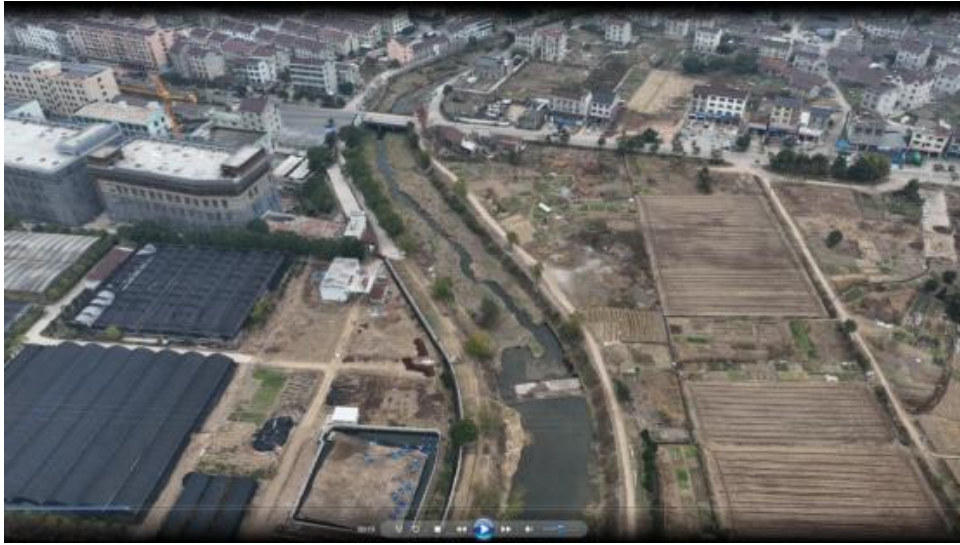
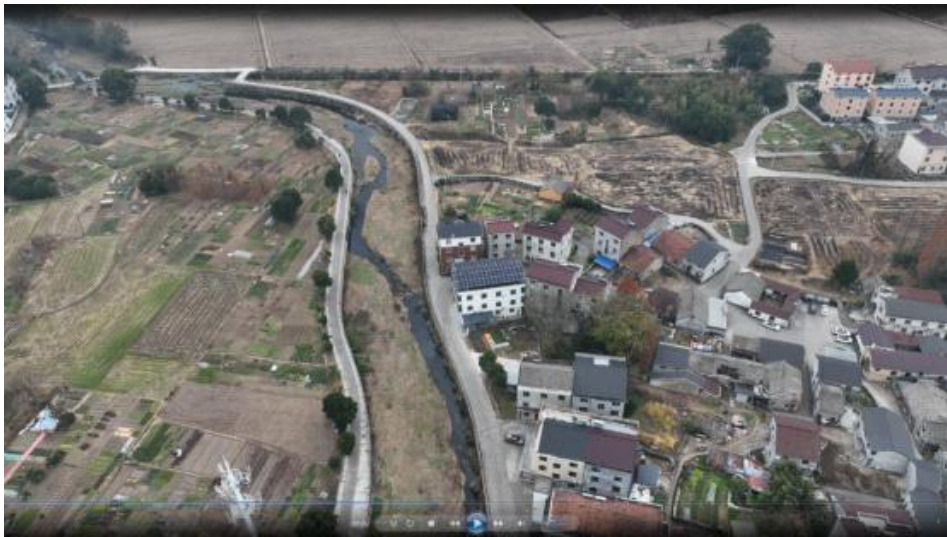
图 3.1-9 乌岩溪河道下园殿村段

图 3.2-10 乌岩溪河道下园殿村段

经现场踏勘，该段河道弯曲，上游段为村庄，下游段处于镇区，两侧堤防均已建设完成。河床内滩涂裸露较多，且杂草丛生，侵占河床，枯水期，河槽内水面较窄，浅滩大面积分布。

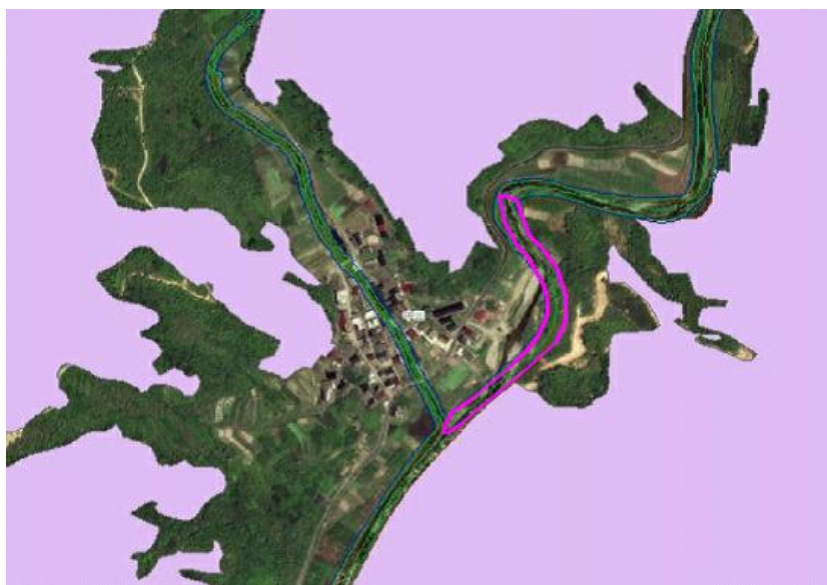
图 3.1-8 大同溪河道清淤范围 (0.5km)

本次疏浚范围河道途经的中三村段，全长 500m，大同溪河谷线蜿蜒曲折，河床狭窄，山间溪流分割，支流众多，地貌主要为河床浅滩、漫滩及沙洲等。防洪堤为干砌块石挡墙，护岸结构较为完好。

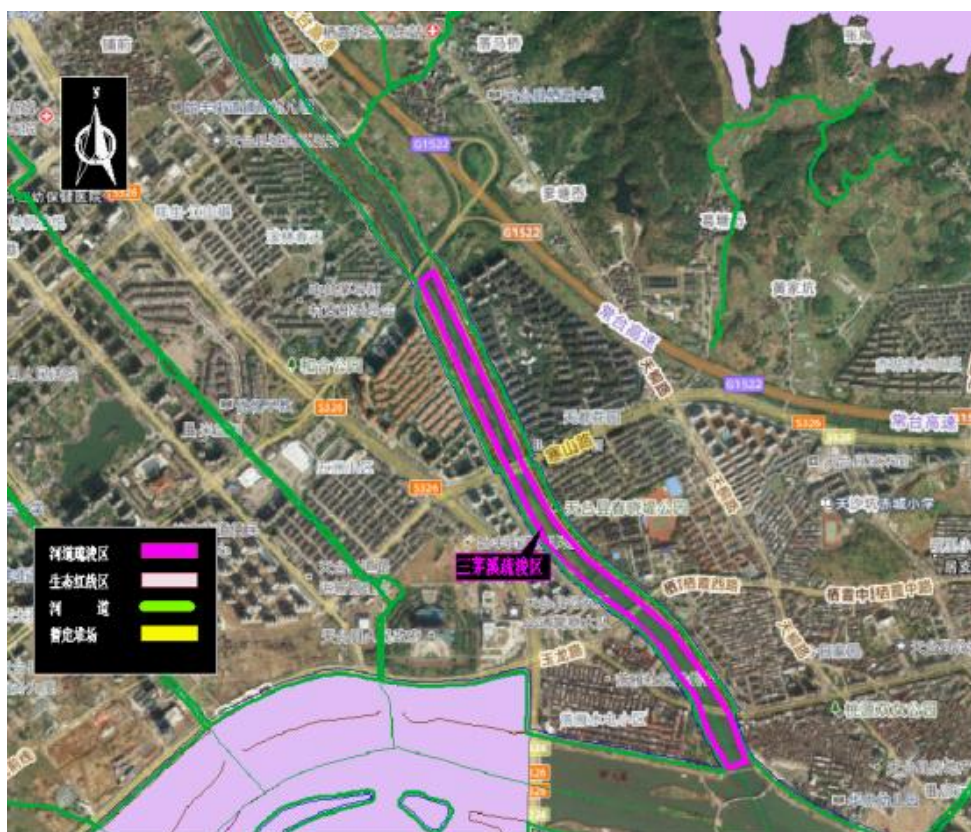
图 3.1-10 三茅溪河道清淤范围（2.03km）

本次疏浚范围河道城区段起于常台互通下游，下止于三茅溪与始丰溪汇合口，中心线长度 2.03km。地貌主要为河床浅滩、漫滩等。现状沿线两岸段为已建有防洪堤，堤防高度 4~5m，结构为浆砌块石挡墙，堤防防洪标准为 50 年一遇。

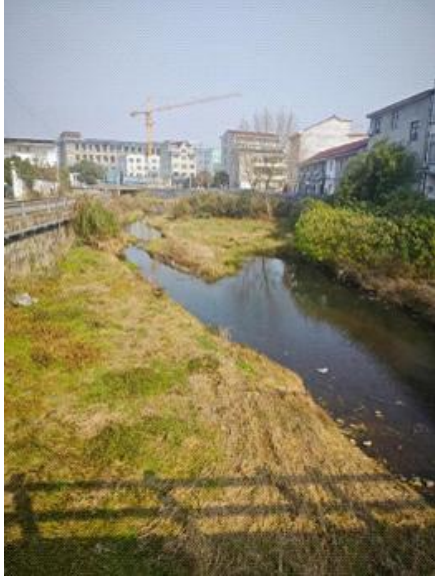
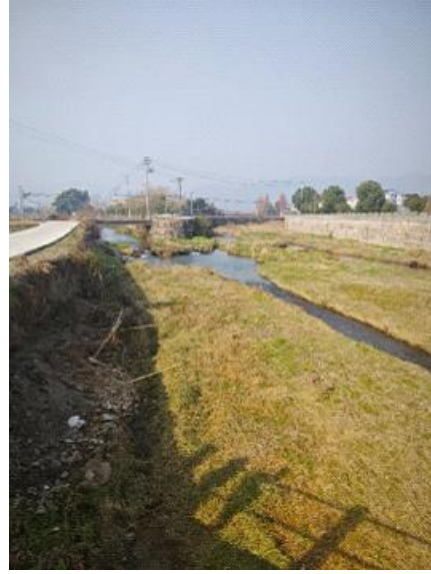
图 4.3-2 乌岩溪河道现状 图 4.3-3 乌岩溪河道现状

乌岩溪河道位于平桥镇境内，为始丰溪北岸支流，呈南北走向展布，全长 9.31km，河床平均宽度 24.7m。本次规划起点为新 62 省道，至下游始丰溪出口，淤积河段长度 1.5km。沿线主要微地貌单元为河床浅滩、漫滩等。河床两岸地势平坦，多为农田耕地和镇区房屋建筑。两岸高出河床 2.0m—4.0m，防洪堤为直立式浆砌块石挡墙，护岸结构较为完好。

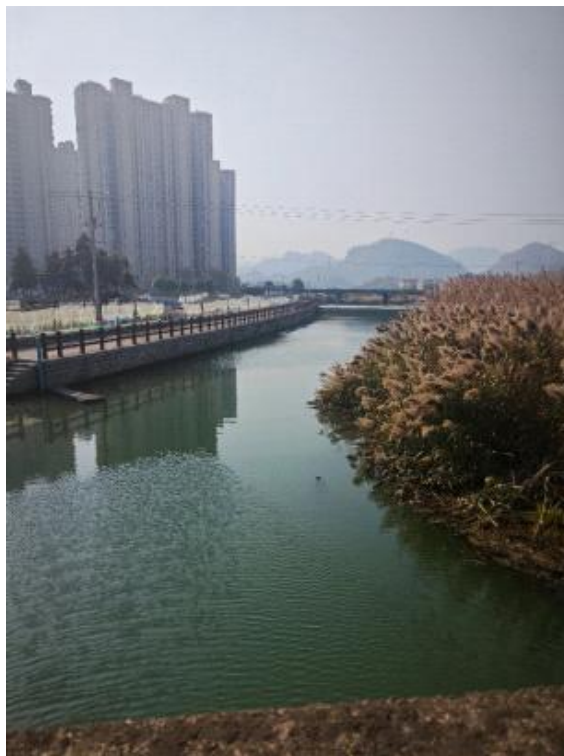
图 4.3-4 小法溪河道现状

小法溪河道位于福溪街道，为始丰溪南岸支流，呈南北走向展布，全长 14.32km，河床平均宽度 20.7m。本次规划范围分别位于水南 2 期安置房下游便桥下和天台山中路小法溪桥上游两段，淤积河段长度 370m，河床宽度 32—47m。沿线主要微地貌单元为河床浅滩、漫滩等。河床两岸地势平坦，多为农田耕地和镇区房屋建筑用地。两岸高出河床 2.0m—4.0m，防洪堤为直立式浆砌块石挡墙，护岸结构较为完好。

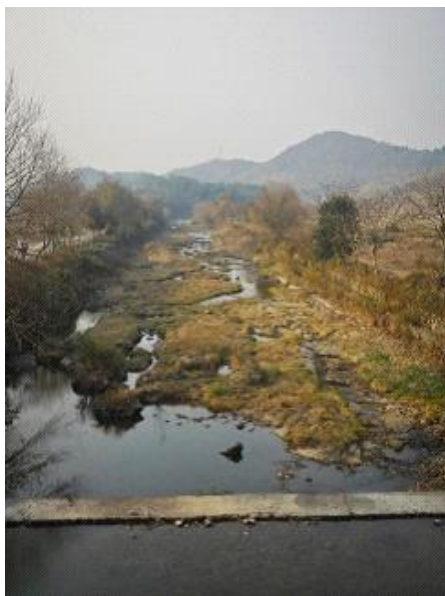
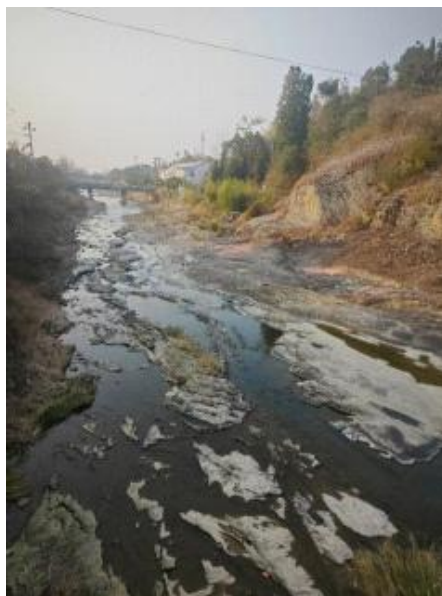
苍南溪河道位于三合镇境内，为苍山溪支流，呈东西走向展布，全长 9.31km。本次规划起点下蛟村，至塘联村，淤积河段长度 2.5km，河床宽度 20~30m。沿线主要微地貌单元为河床浅滩、漫滩等。河道两岸为道路、耕地及房屋建筑，局部为山体和自然土坡，护岸多为已修建干砌块石挡墙，结构较为完好。

图 4.3-5 苍南溪河道现状

图 4.3-6 苍南溪河道现状

疏浚时两岸应留有一定的安全距离，避免对堤脚的土层扰动以及对现有的涉水工程造成损坏。若疏浚对现有岸坡结构的整体稳定条件有所改动时，需对疏浚后岸坡整体稳定性进行分析验算。河槽开挖较浅时，根据地质情况，建议开挖坡比②层砂砾卵石1:1.5—1:2.0。

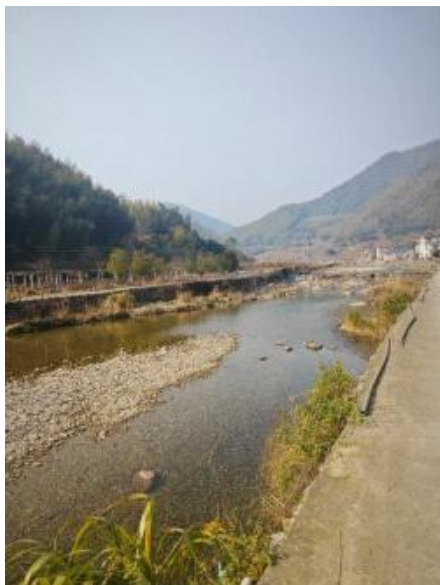
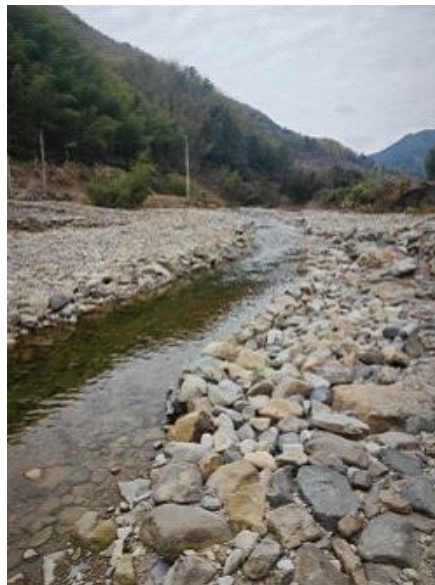
大同溪河道位于石梁镇境内，为白溪上游水系，主流长12.30km，流域面积75.50km<sup>2</sup>。本次规划河段分别位于下垌村和下庄村两处。大同溪河谷线蜿蜒曲折，河床狭窄，山间溪流分割，支流众多，地貌主要为河床浅滩、漫滩及沙洲等。两岸高出河床2.0m—4.0m，防洪堤为干砌块石挡墙，护岸结构较为完好。

图 4.3-7 大同溪河道现状

图 4.3-8 大同溪河道现状

疏浚时两岸应留有一定的安全距离，避免对堤脚的土层扰动以及对现有的涉水工程造成损坏。若疏浚对现有岸坡结构的整体稳定条件有所改动时，需对疏浚后岸坡整体稳定性进行分析验算。河槽开挖较浅时，根据实际地质情况，建议开挖坡比①层素填土 1:1.0—1:2.0，②层砂砾卵石 1:1.2—1:1.5。

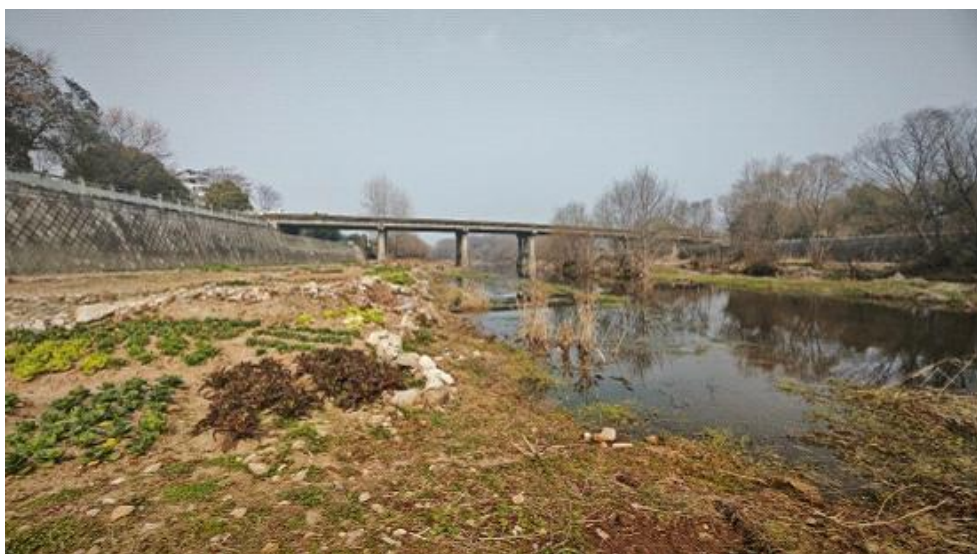
图 4.3-9 大同溪河道现状

河道沿线地基主要为黄褐色砂砾卵石层，局部分布有大漂石和大卵石。砂砾卵石层工程地质性质较好，是良好的天然地基。地基透水性为中等~强透水性，防渗性能差；抗冲刷能力较强。出露基岩节理裂隙不发育，完整性较好，在天然条件下稳定，无不良地质作用。

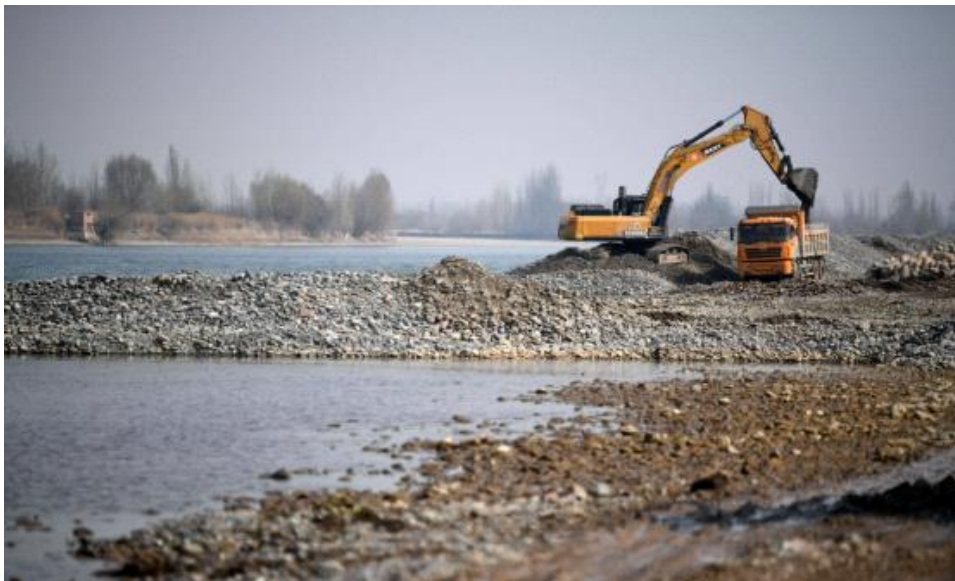
挖掘机疏浚方式

挖掘机疏浚方式即采用  $1\text{m}^3$  挖掘机开挖，5—10t 自卸汽车直接下河滩地装料，运至统一堆放点，此种方式适用于水流常年较小或干枯的河段。水库可采用挖掘机进行疏浚。

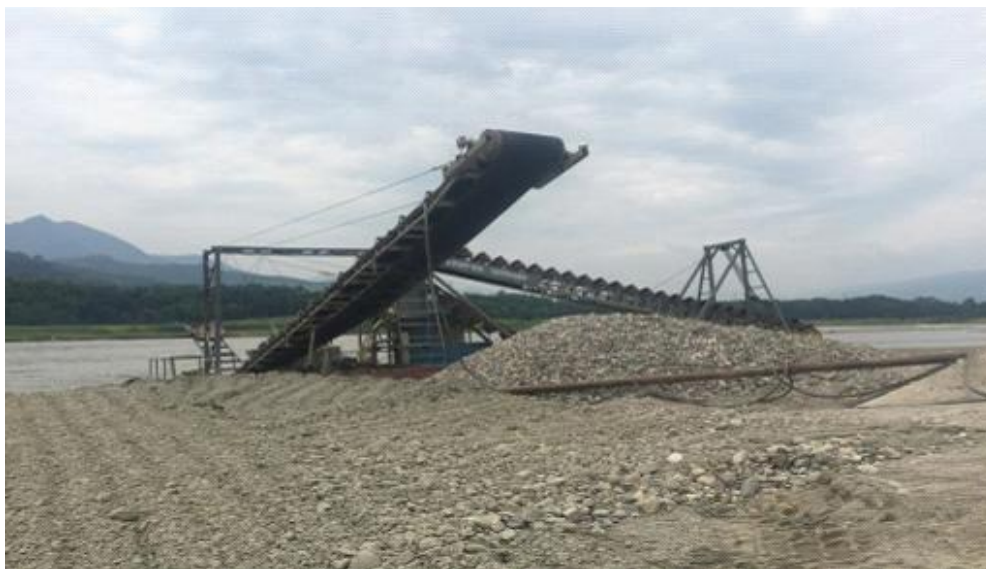
疏浚船疏浚方式

疏浚船疏浚方式是将疏浚船放置于河道中央，利用电机带动疏浚，砂石中的泥质在水下疏浚过程中基本已随水流走，细沙及卵石均沿传送带送至河边，再由自卸汽车运至统一堆放点，适用于砂量大、细沙比例低的主河道。另外在水库蓄水期间，也可采

用环保、生态型的疏浚船，避免对水体造成二次污染。

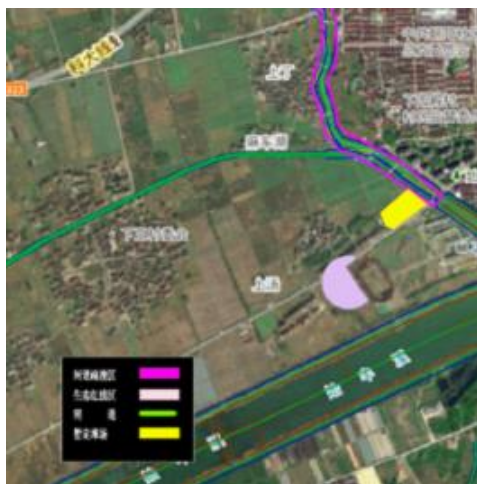
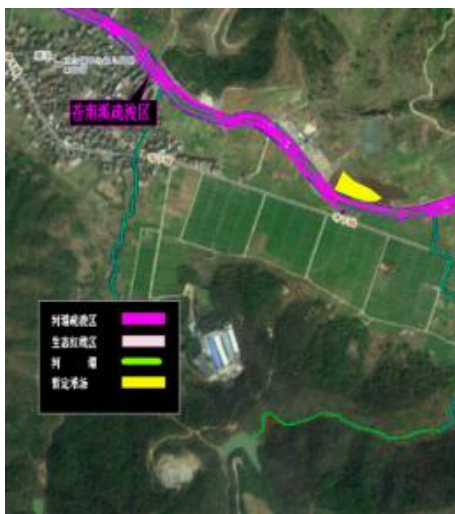
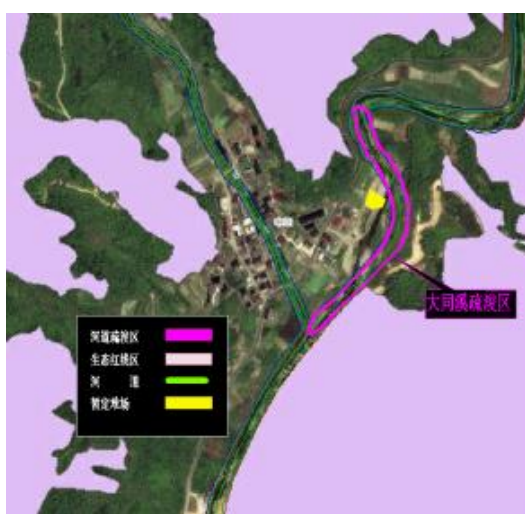
根据上述原则，结合基本农田红线范围以及乡镇意见，各个河道暂定堆场情况见下表。

乌岩溪堆场示意图

小法溪堆场示意图

苍南溪堆场示意图

大同溪堆场示意图
