天台县始丰溪乡镇河流综合治理-茶山
溪段治理工程
环境影响报告书

(报批稿)

建设单位：天台县街头镇人民政府

评价单位：浙江碧云天环境科技有限公司

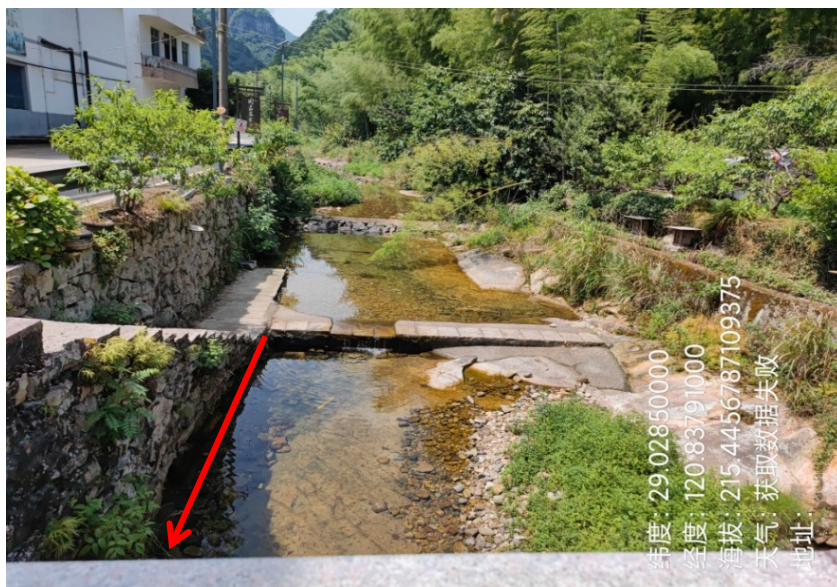
堤防加固主要为靠近村落段存在安全隐患的堤防，进行加固处理。现状靠近村落段已建高砌石挡墙，经过水流长期冲刷，现状底部存在被掏空现象，存在一定安全隐患，同时对于未达到防洪要求的村段，进行局部堤防加高。

图 3.2-1 堤防加固段代表性现状情况

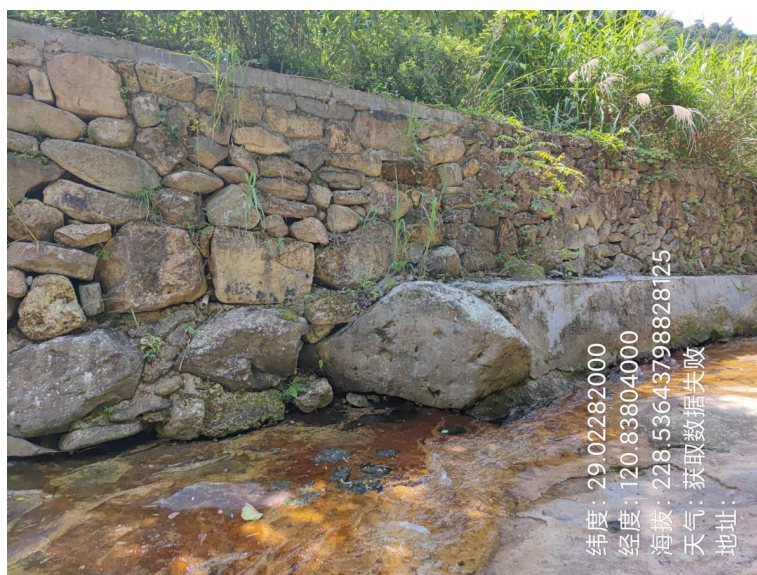
茶山溪现状大部分已建护岸都存在底部被冲刷的问题，若冲刷进一步加大，将影响护岸稳定安全，护岸加固的主要为了保护非村落段，附近有耕作需要及滩地保护，现状底部被冲刷严重的区域进行堤脚加固处理。

图 3.2-2 护岸加固段代表性现状情况

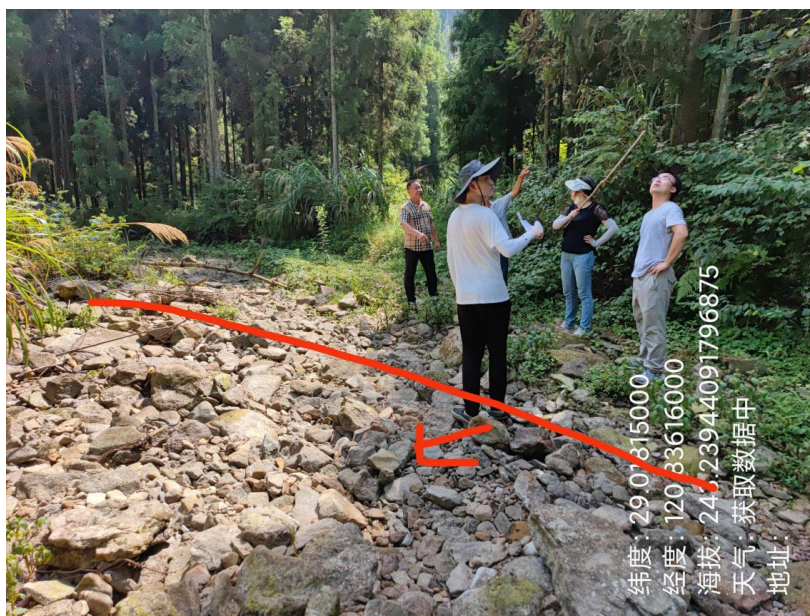
茶山溪已建挡墙大部分为干砌石挡墙，挡墙整体抗冲刷能力受石料大小影响，部分区域由于石料较小，抗冲能力弱，局部挡墙出现被水冲毁的现象，现对该区域进行修复。图示（图 3.2-3）河流为起始段（A 区），原本护岸线为红线处，经过多

年冲刷，此前建设的护岸已被冲毁，且洪峰期间，受水流不断冲刷，河岸线不断内移，急需整治，本次对该区域进换修复，恢复原始护岸线。

图 3.2-3 护岸修复段代表性现状情况

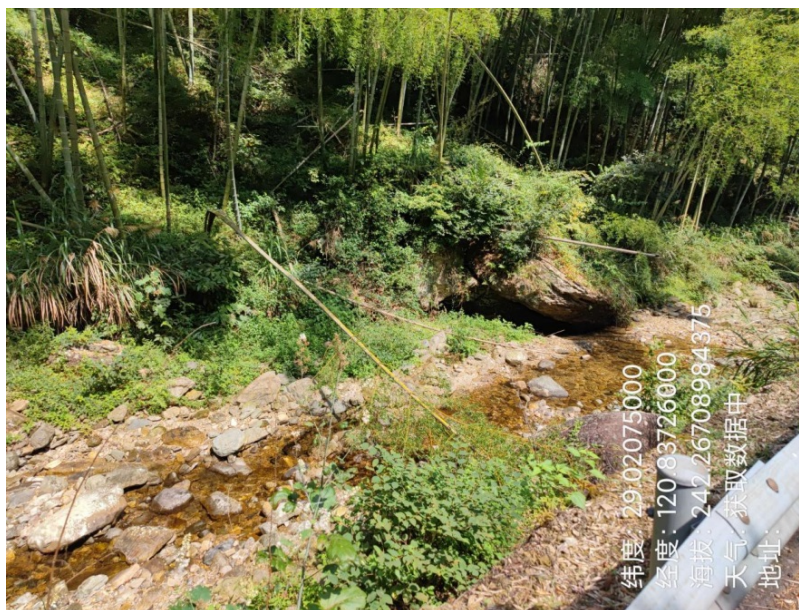
本次工程建设中，部分区域现状为土坡河段，受水流冲刷，岸坡坍塌后退，考虑茶山溪河道走向已基本定型，新建护岸沿线有驳坎线布置。下图（图 3.2-4）中为新建护岸中的一段，现状为土渠，岸坡局部坍塌，但现状生态环境较好，新建护岸形式结合附近已建护岸而定。

图 3.2-4 新建护岸段代表性现状情况

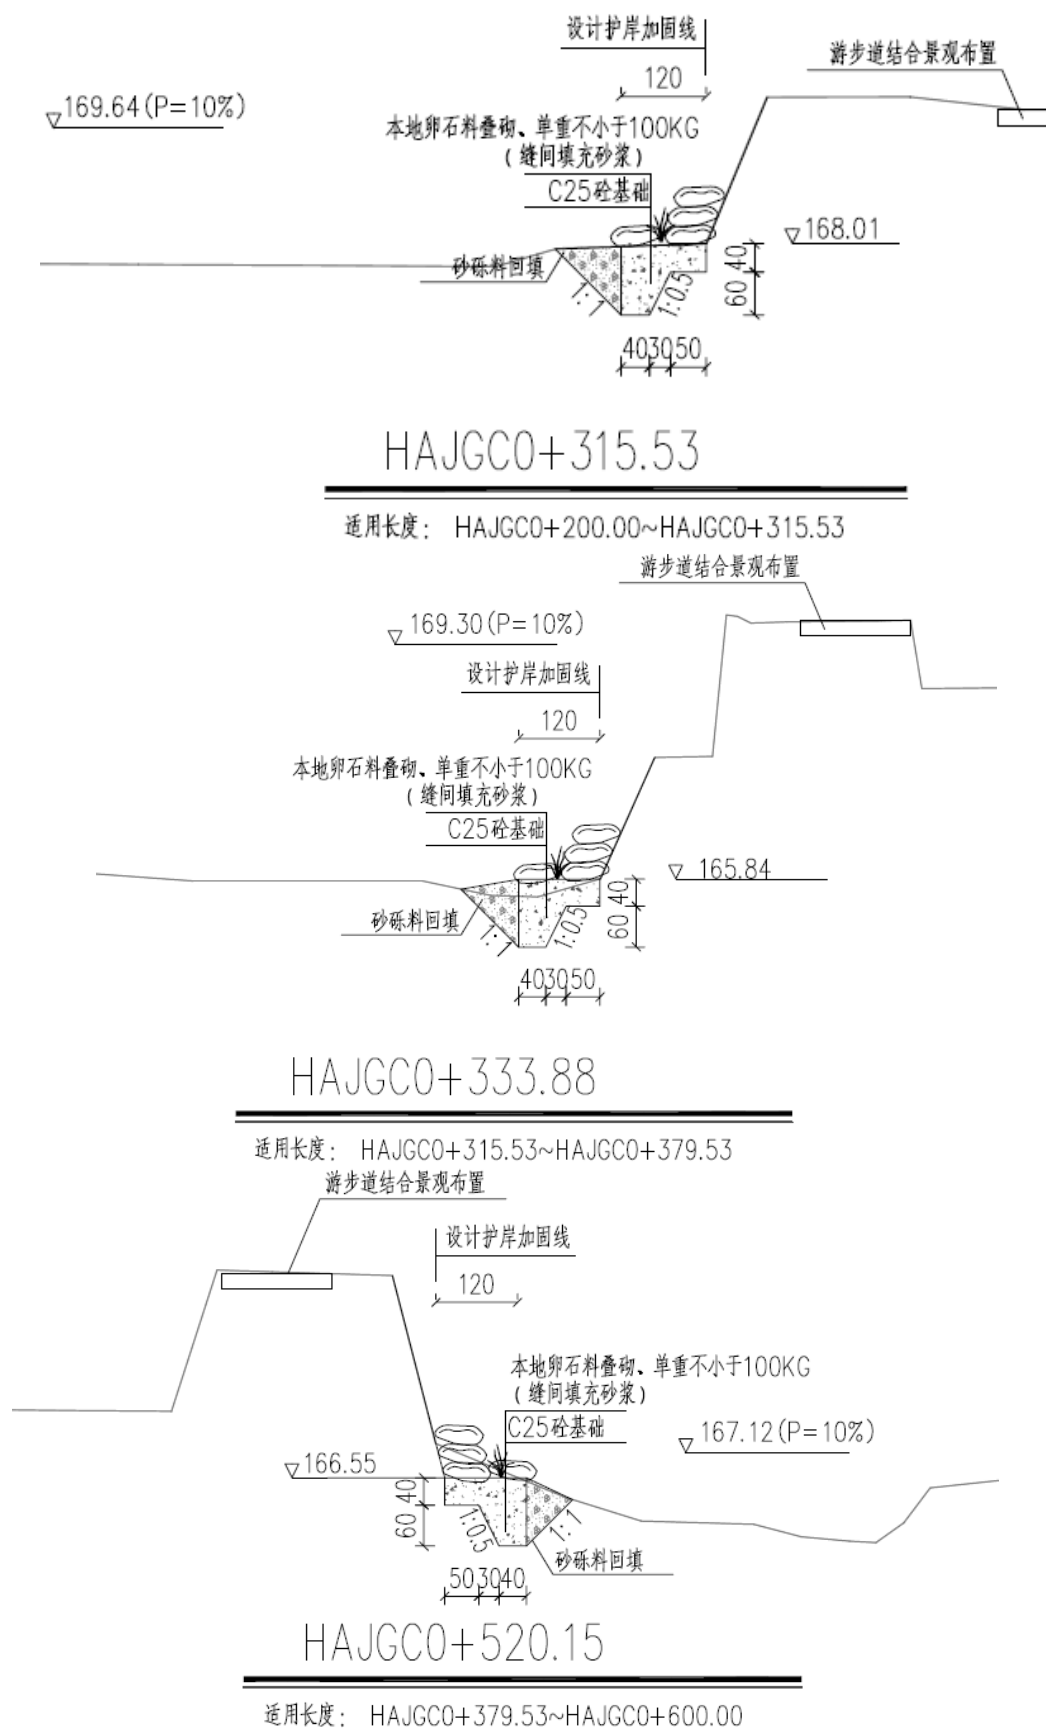
图 3.2-13 C 区护岸加固典型断面-1

适用长度: HAJGC0+000.00~HAJGC0+200.00

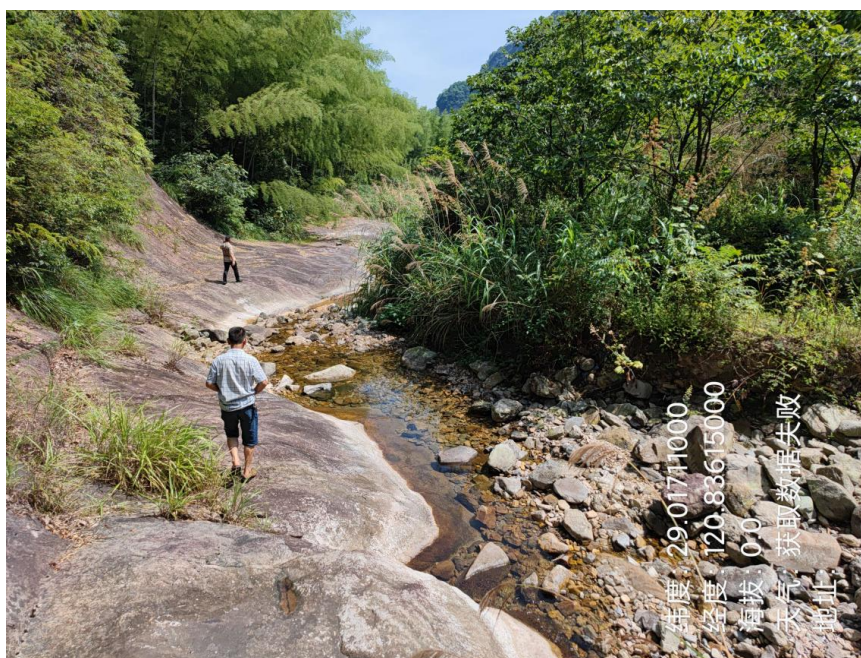
2#新建汀步位于 B 区（明堂村-桐桥村），桩号 HAJGB0+066.75，现状周边环境、地质条件较好，当地人称蝴蝶谷，未来可打造旅游节点，在此设置过水汀步，便于游客游玩，高程沿用现状高程。本次设计采用截面为 1.5m*1.5m 的 C20 砼基础，前后留 30cm 供开挖回填，顶部嵌入双排粒径为 20~40cm 厚度的本地景观石作为过水汀步。

图 3.2-27 2#过水汀步拟建地现状图

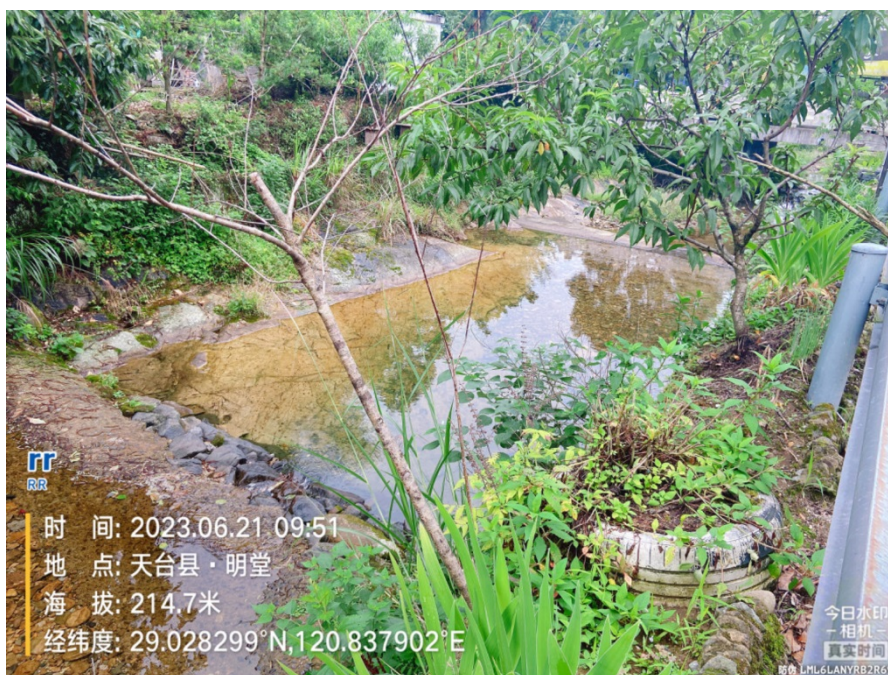
图 3.2-29 3#堰坝现状图

3#堰坝位于 B 区（明堂村-桐桥村），桩号 HAJGB0+594.17，现状已建堰坝但破损严重，本次设计改造堰坝，堰顶高程基本沿现状高程，堰体宽度保持现状。对坝体进行凿毛后加固处理，采用 50cmC30 砼护面，并进行卵石铺面，同时增设过水汀步，方便居民游玩。

区域	堰坝名称	桩号	现状			设计规模			
			堰宽/m	堰顶高程/m	现状存在的问题	工程内容	堰宽/m	堰顶高程/m	堰坝净高/m
B区	2#汀步	H AJGB0+066.75	12.10	212.48	通行不便	新建	12.10	212.48	/
	3#堰坝	H AJGB0+594.17	17.17	202.40	堰坝破损严重	加固	17.17	202.50	0.50
	4#堰坝	D FJGB0+069.22	8.32	200.8	景观效果不足	改造	8.32	201.10	0.25
C区	5#堰坝	H AJGC0+418.24	20.00	166.3	现状良好	清淤	20.00	166.3	/

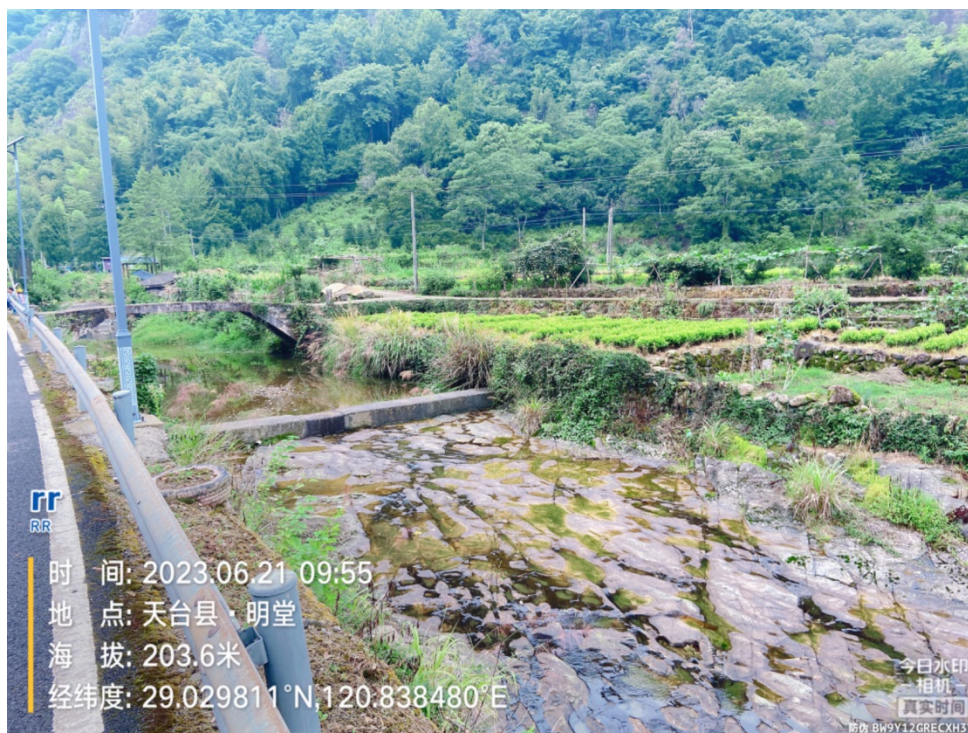
图 3.2-31 4#堰坝现状图

4#堰坝位于 B 区(明堂村-桐桥村), 桩号 DFJGB0+069.22, 堰坝位于村落周边, 但表面存在破损, 本次设计改造堰坝, 堰顶高程基本沿现状高程, 同时表面镶嵌大漂石, 营造叠水效果, 提升整体景观效果。下游接 C20 砼灌砌块石大方脚, 高 1.5m, 宽 1m。堰体尾部 3.5m 范围内设置厚度 50cm 抛填大块石。

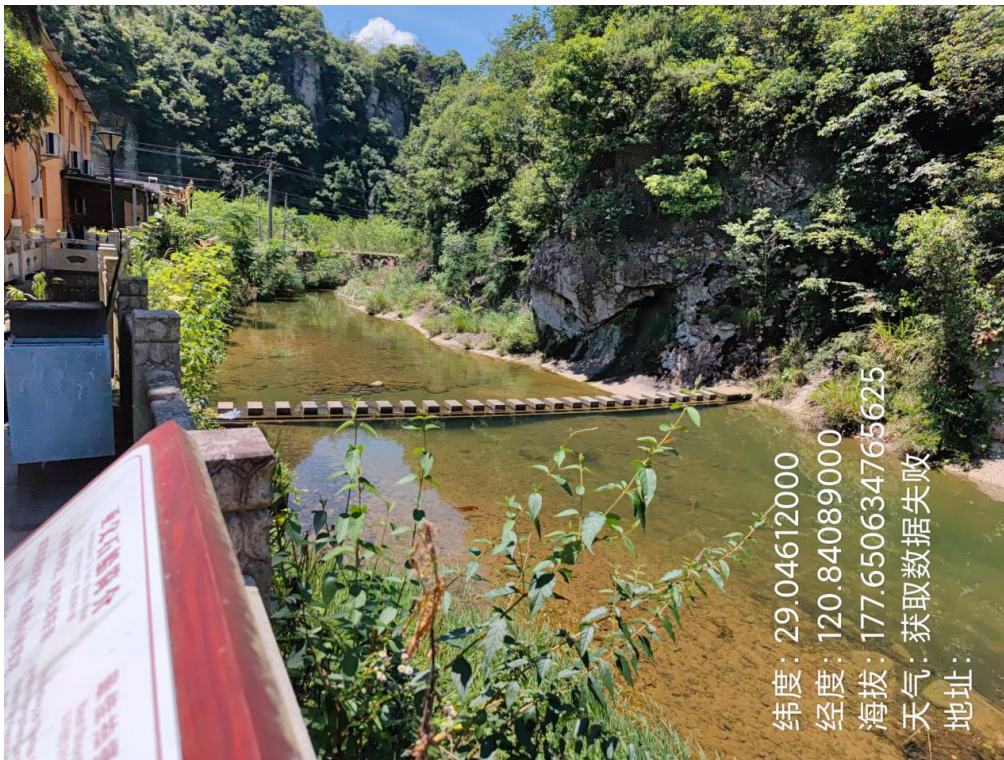
图 3.2-33 5#堰坝现状图

5#堰坝位于 C 区（范增庙-遮益村），桩号 HAJGC0+418.24，该处堰坝位于范增庙，堰坝现状较好，本次设计仅对堰坝进行清淤，长度为上游 20m，深度 0.5~1m，具体清淤深度根据基岩及原堰坝设计进行调整。

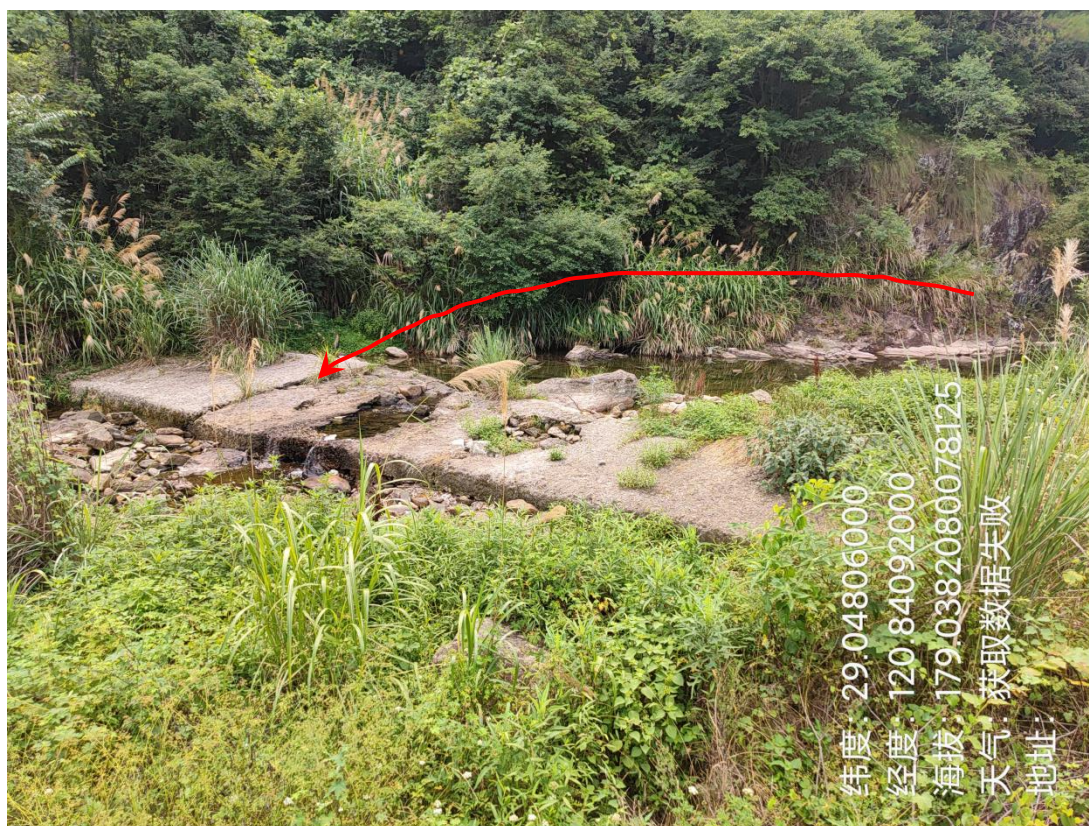
图 3.2-35 6#堰坝现状图

6#堰坝位于 C 区（范增庙-遮益村），桩号 HAJGC0+679.97，现状已建堰坝，位于河道拐弯处，受水流冲刷严重，表面存在破损，本次设计对堰坝进行加固，堰顶高程基本沿现状高程，堰体宽度保持现状。对坝体进行凿毛后加固处理，采用 50cmC30 砼护面，并进行卵石铺面，同时在斜坡处镶嵌大漂石，营造叠水效果，提升整体景观效果。

6#堰坝	HAJGC0+679.97	17.87	161.90	堰坝破损, 景观效果不足	加固	17.87	162.20	0.71
D区	7#堰坝	DFJGD0+100.92	24.16	126.42	堰坝破损	加固	24.16	126.42	0.47
E区	8#堰坝	HAJGE0+705.48	38.46	109.60	现状良好	加固	38.46	109.90	0.73
F区	9#堰坝	明岩桥上游 300 多米处	35.47	104.70	堰坝破损	加固	35.47	104.90	0.72
	10#堰坝	明岩桥上游处	32.19	103.2	景观效果不足	改造	32.19	103.5	0.61
	11#汀步	HAJGF0+038.29	/	/	通行不便	新建	34.83	98.50	/
	12#堰坝	孟湖岭上游处	59.00	98.40	堰坝破损, 景观效果不足	改造	59.00	98.50	0.25

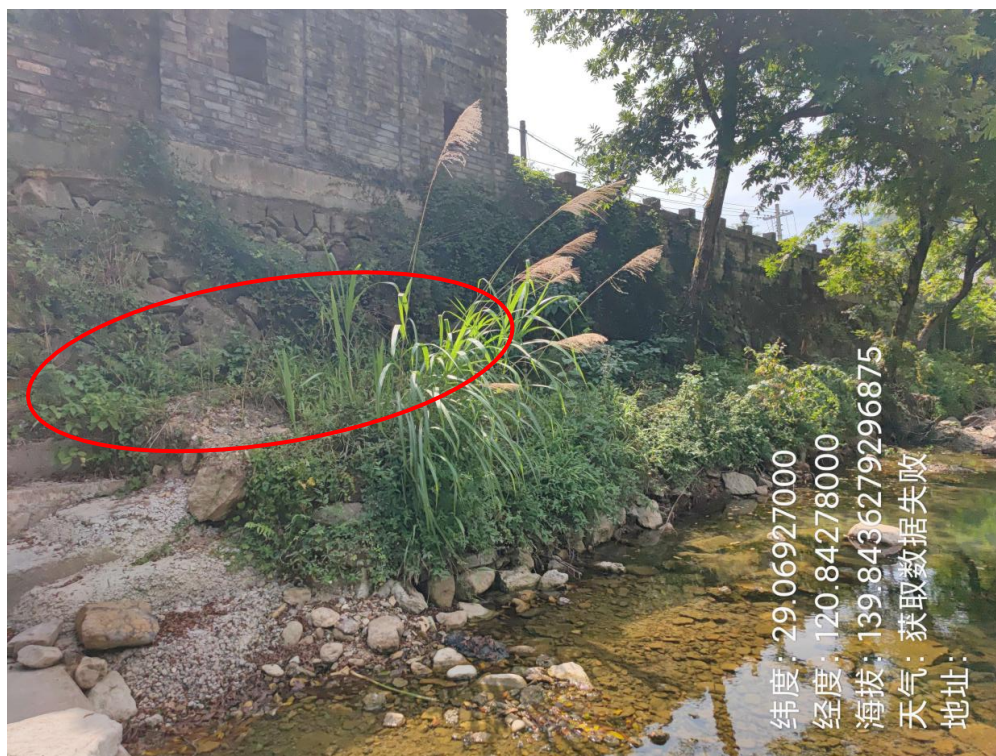
图 3.2-37 7#堰坝现状图

7#堰坝位于 D 区（茶山口-石料厂），桩号 DFJGD0+100.92，现状已建堰坝，表面受水流冲刷存在破损，上游左岸堤防底部被水流冲刷暴露在外，本次设计对堰坝进行加固，堰顶高程基本沿现状高程，堰体宽度保持现状。对坝体进行凿毛后加固处理，采用 50cmC30 砼护面，并进行卵石铺面，同时在斜坡处镶嵌大漂石，营造叠水效果，提升整体景观效果，下游接 C20 砼灌砌块石大方脚，高 0.5m，宽 0.5m。堰体尾部 2m

范围内设置厚度 50cm 抛填大块石。

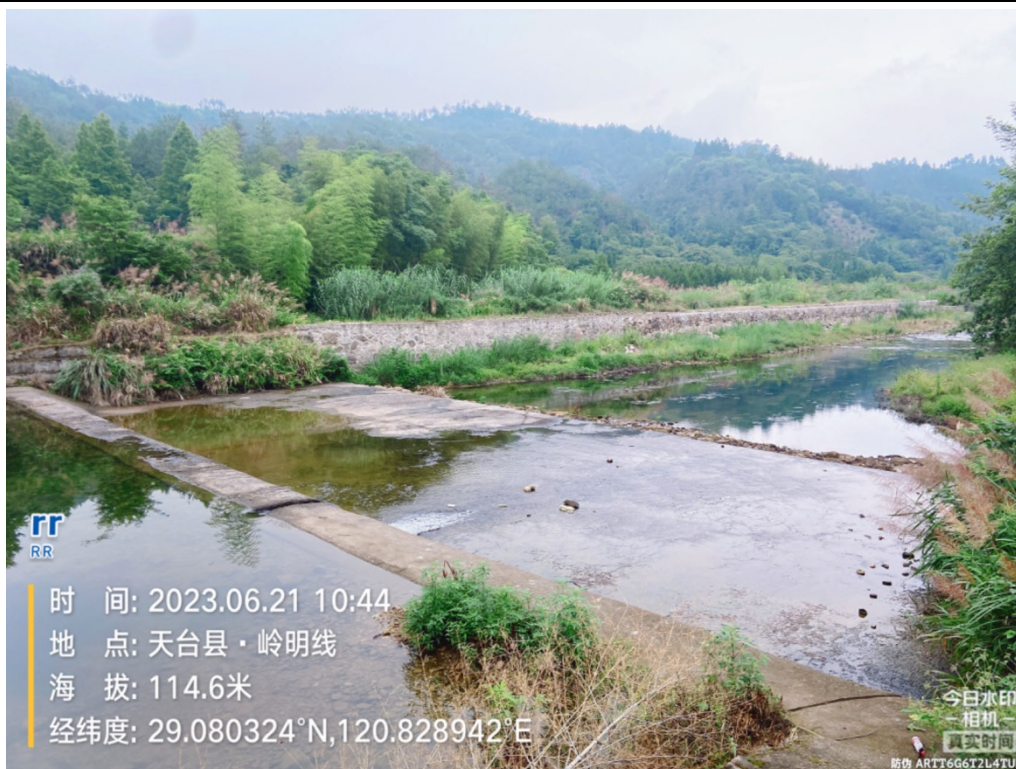
图 3.2-39 8#堰坝现状图

8#堰坝位于 E 区（遮山村段），桩号 HAJGE0+705.48，现状已建堰坝，现状较好，周边有大片农田需灌溉用水，考虑到农田灌溉需求，对坝体进行加高约 30cm，对坝体进行凿毛后加固处理，采用 50cmC30 砼护面，同时坝顶布设过水汀步，方便取水。

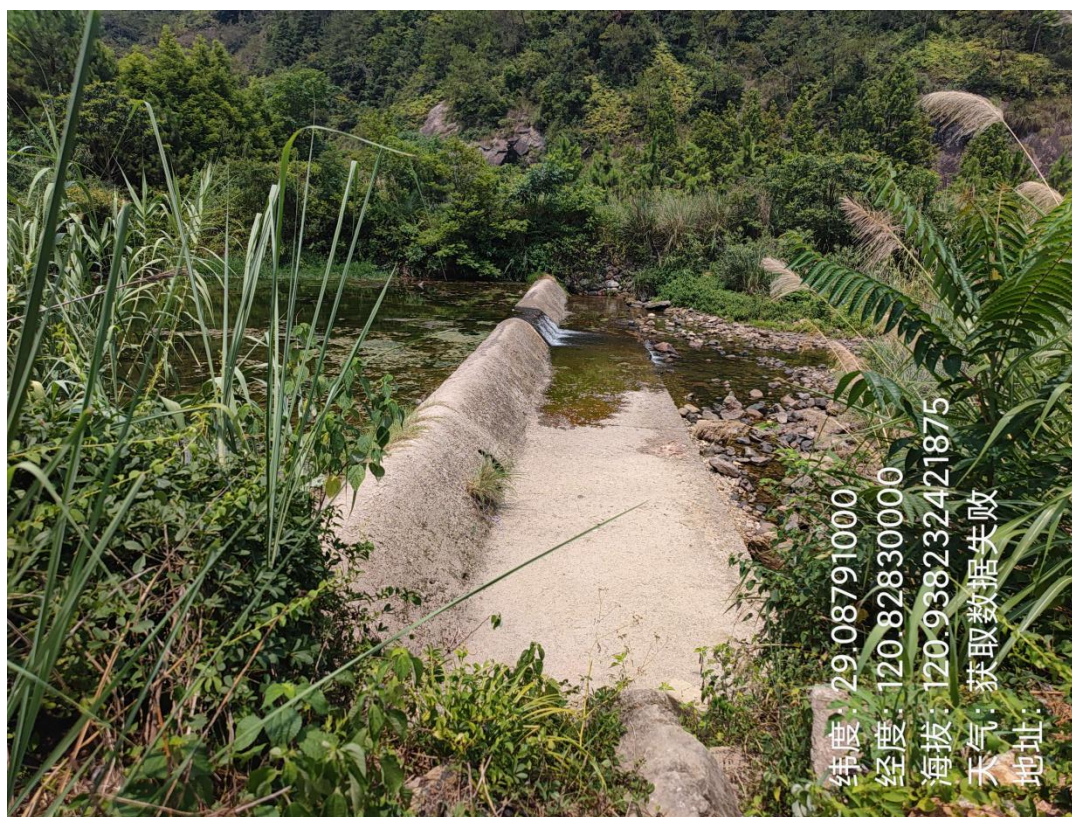
图 3.2-41 9#堰坝现状图

9#堰坝位于 F 区（汇合口段），明岩桥上游 300 多米处，现状已建堰坝，表面受水流冲刷局部破损，本次设计对堰坝进行加固，对坝体进行凿毛后加固处理，采用 50cmC30 砼护面，同时设置大漂石，营造叠水效果，提升整体景观效果，堰顶高程基本沿现状高程，堰体宽度保持现状。下游接 C20 砼灌砌块石大方脚，高 0.5m，宽 0.5m。堰体尾部 3m 范围内设置厚度 50cm 抛填大块石。

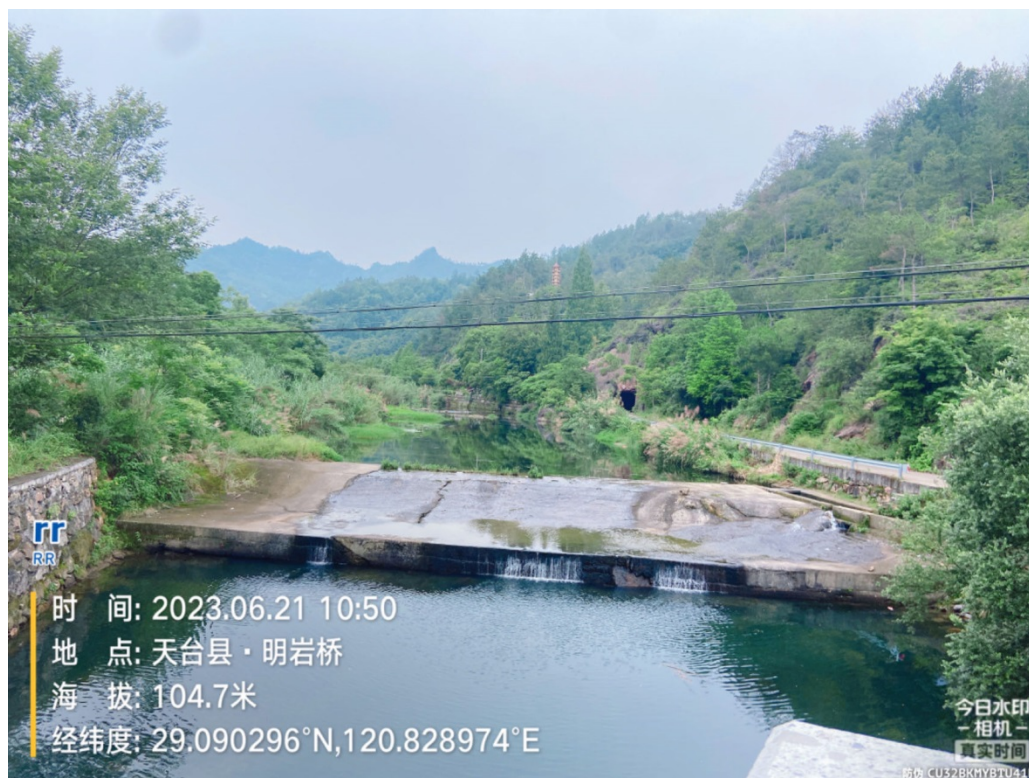
图 3.2-43 10#堰坝现状图

10#堰坝位于 F 区（汇合口段），明岩桥上游处，现状已建堰坝，整体结构稳定，考虑到附近为景观节点处，为配合节点打造，将堰坝改造为龙鳞堰，设置 4~5 层跌水提升，跌水出采用为鹅卵石叠砌，整体景观效果，堰顶高程基本沿现状高程，堰体宽度保持现状。下游接 C20 砼灌砌块石堰体，堰体尾部 3.5m 范围内设置厚度 50cm 抛填大块石。

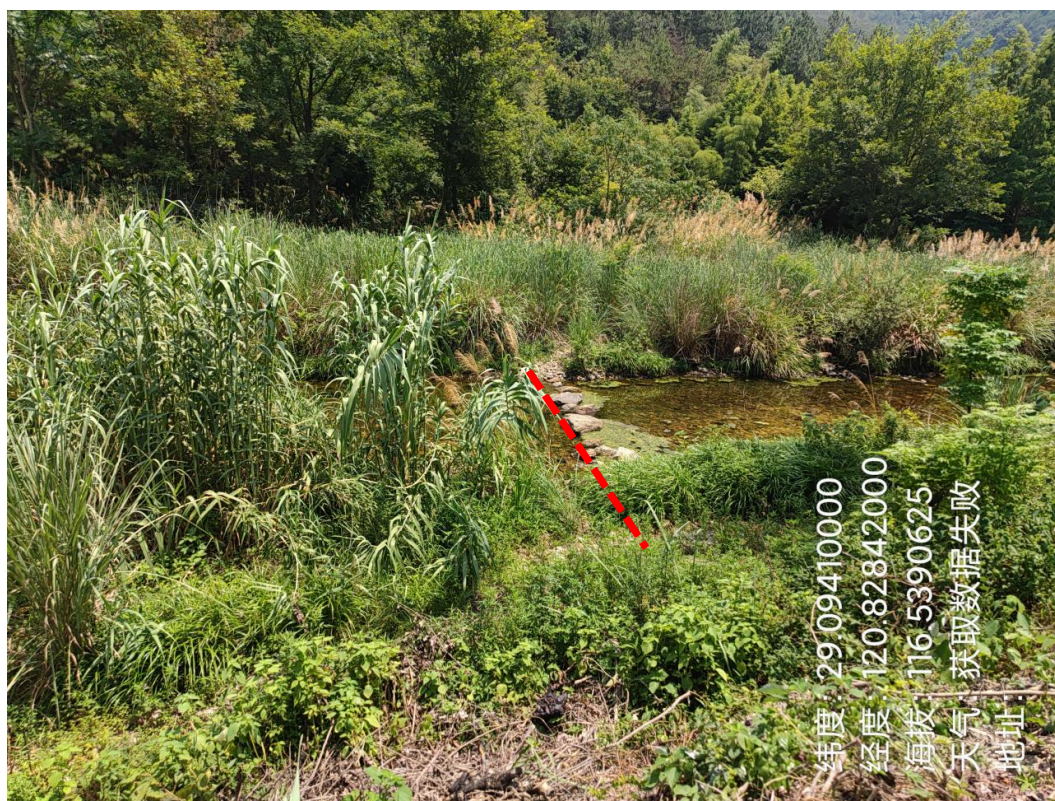
图 3.2-45 11#过水汀步现状图

本次设计采用截面为 1.5m*1.5m 的 C20 砼基础，前后留 30cm 供开挖回填，顶部嵌入双排粒径为 20~40cm 厚度的本地景观石作为过水汀步。

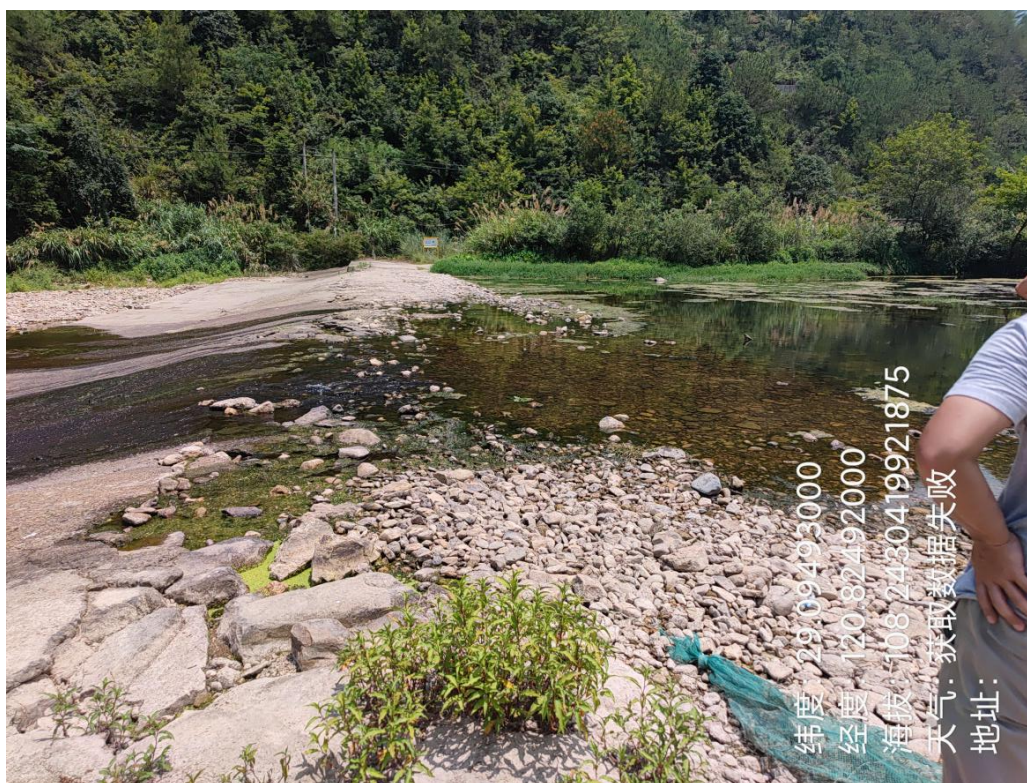
图 3.2-47 12#堰坝现状图

12#堰坝位于 F 区（汇合口段），孟湖岭上游处，现状已建堰坝，但现状破损严重，同时为配合节点打造，将堰坝进行改造，设置 3 层跌水，每层跌水之间的宽度根据景观平面图纸进行变化，每层跌水间设置不规则蓄水槽。前两层采用台阶式跌水，台阶长度 0.3m，高度度 0.2m，最后一层镶嵌大漂石，营造叠水效果，提升整体景观效果。此外，堰坝上游有引水管（高程 98.40m），为保证正常引水，将堰顶高程抬高至 98.5m。

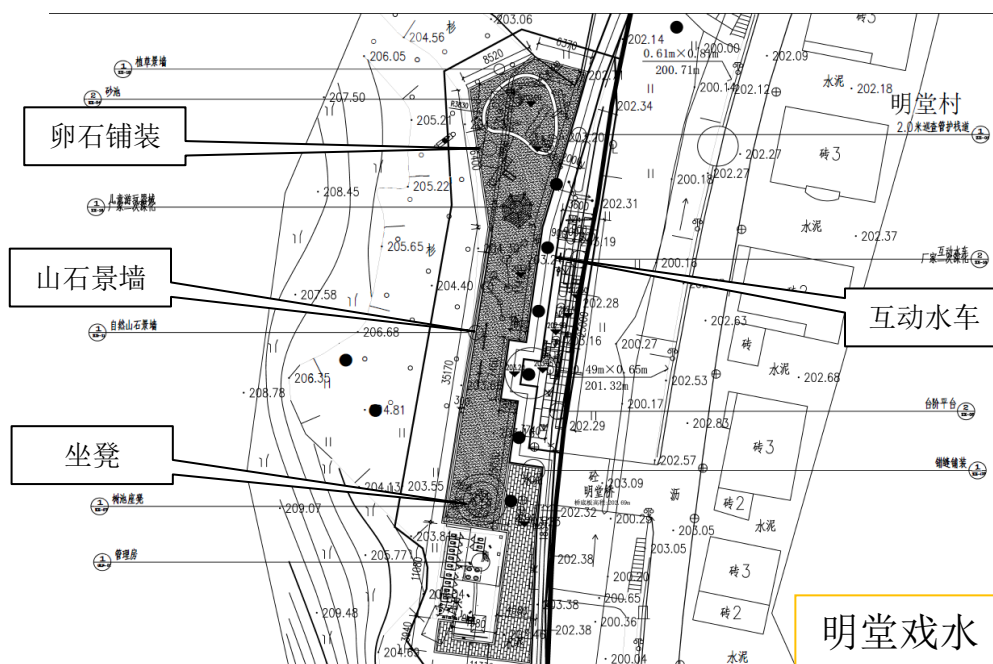
明堂戏水节点现状为农村建设用地, 原设置有水文化设施, 位于明堂村附近。明堂村原为茶山河流域首批结合民宿、农家乐等文旅发展的示范村, 随着时间流逝, 水系周边的水文化设施设备老旧, 堰坝冲毁严重。明堂戏水设计为关于生态多样性的自然科普乐园。以游乐装置模拟当地的水循环故事, 以互动艺术装置还原当地特有的生态物种和独特雨水循环。在现有基础上进行卵石铺装, 设置树池、自然山石景墙、儿童游乐砂地等, 并种植植被提升植被覆盖率和景观协调性, 具体工程

内容见下图。

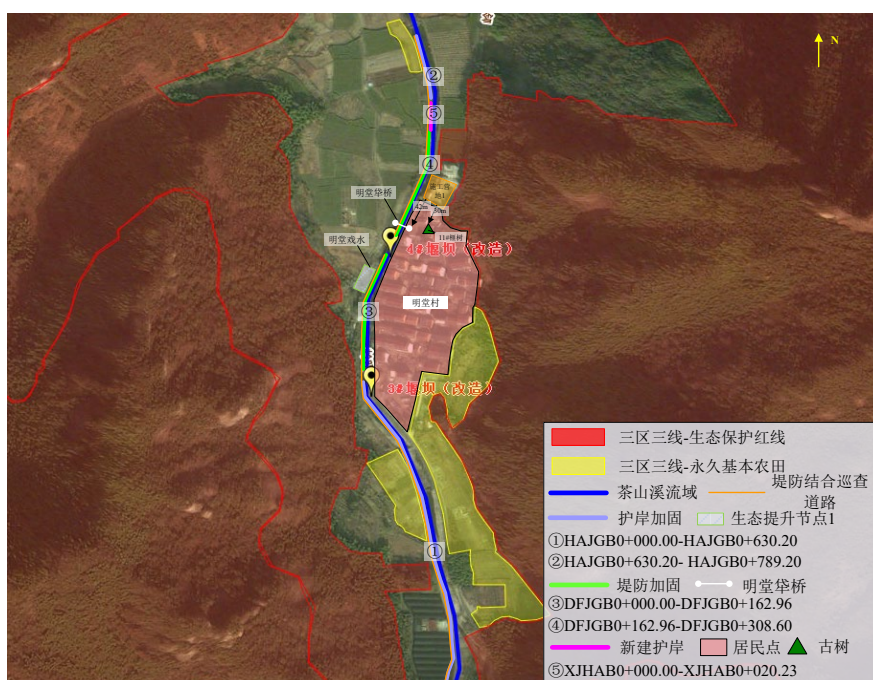
图 3.3-1 施工营地 1 周边环境示意图

施工营地 1 不设置施工场地、仓库、堆场等，主要布设为办公、生活区，为临时用地，现有地面为硬化地面。营地西南面 42m 处为明堂埠桥，西南面 30m 处为 11#榧树（古树，位于居民庭院内，编号 No.1247），施工期需做好施工人员教育，避免人为蓄意破坏埠桥、古树。营地紧邻明堂村、岭明线，生活设施、交通便利，作为施工期办公、生活区较合理。

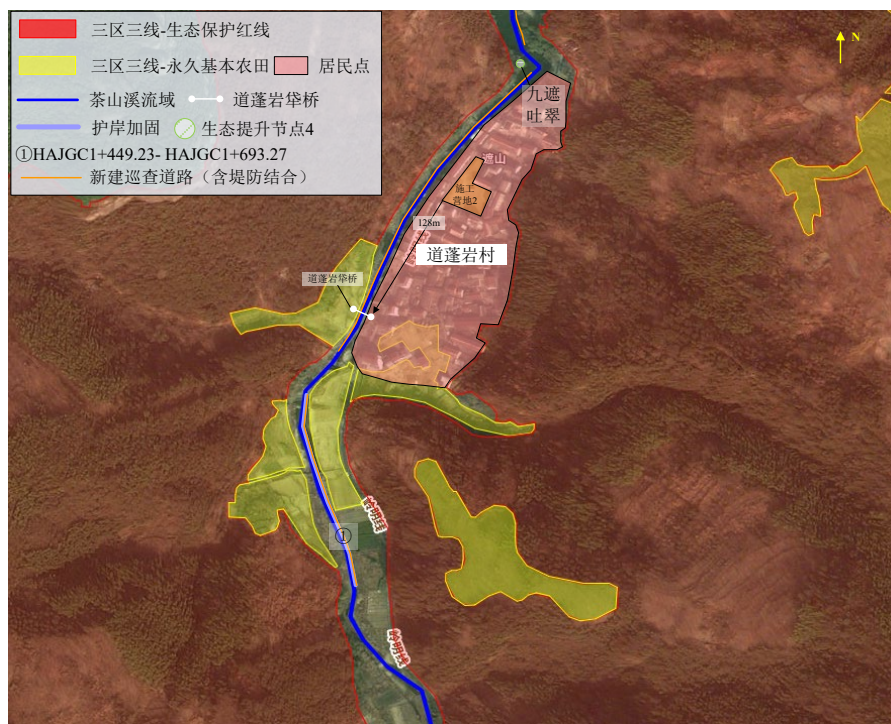
图 3.3-2 施工营地 2 周边环境示意图

施工营地 2 不设置施工场地、仓库、堆场等，主要布设为办公、生活区，为临时用地，现有地面为硬化地面。营地西南面 128m 处为道蓬岩埠桥，施工期需做好施工人员教育，避免人为蓄意破坏埠桥。营地位于道蓬岩村内文化礼堂前的空地，紧邻岭明线，生活设施、交通便利，作为施工期办公、生活区较合理。

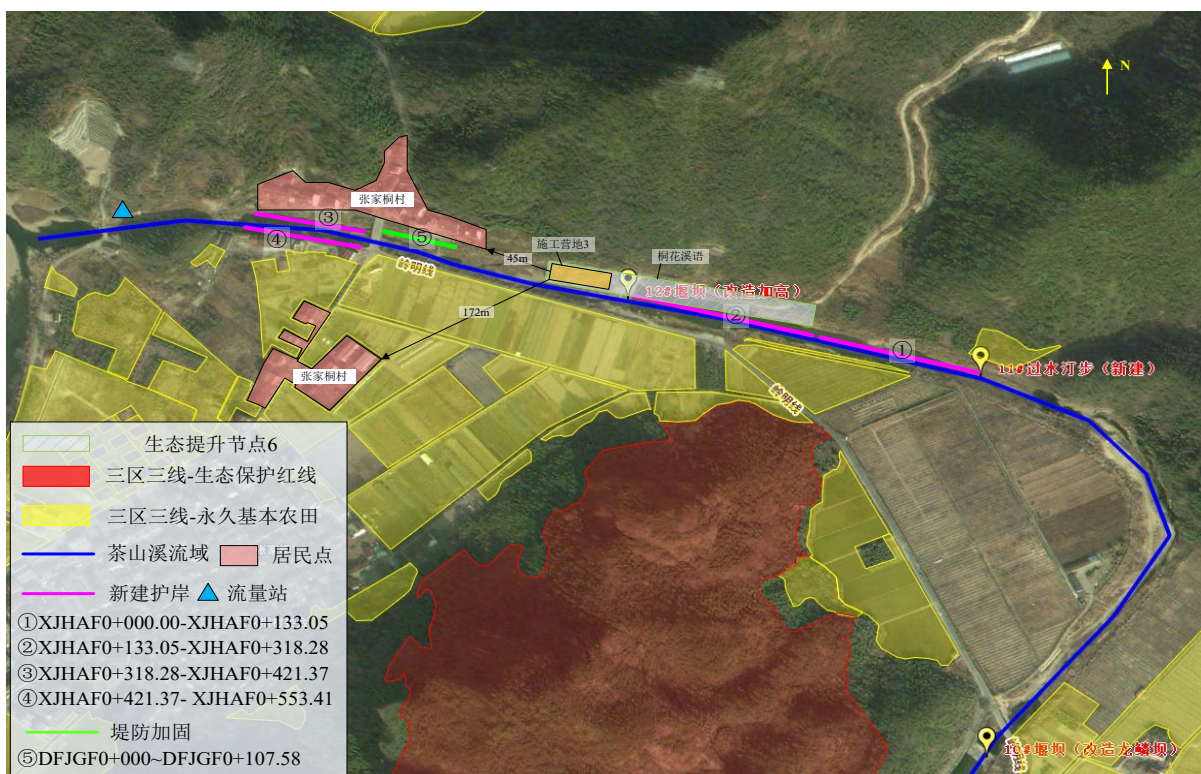
施工营地 3 周边环境情况见图 3.3-3。该营地位于 12#堰坝北面，主要在永久占地（桐花溪语）范围内进行施工场地的布设，不占用永久基本农田。营地设置有临时堆场、仓库、沉砂池、沉淀池、洗车装置、回水池、清水池等，西面 45m 处、西南面 172m 处为张家桐村。营地在靠近住宅的周围设立隔离围屏，将施工区与张家桐村隔离，减少施工废气对外环境的不利影响，围屏高度设置不低于 2.5m。同时注重施工期噪声污染防治，施工营地内产生高噪声的设备应尽量远离张家桐村布置，

图 3.3-3 施工营地 3 周边环境示意图

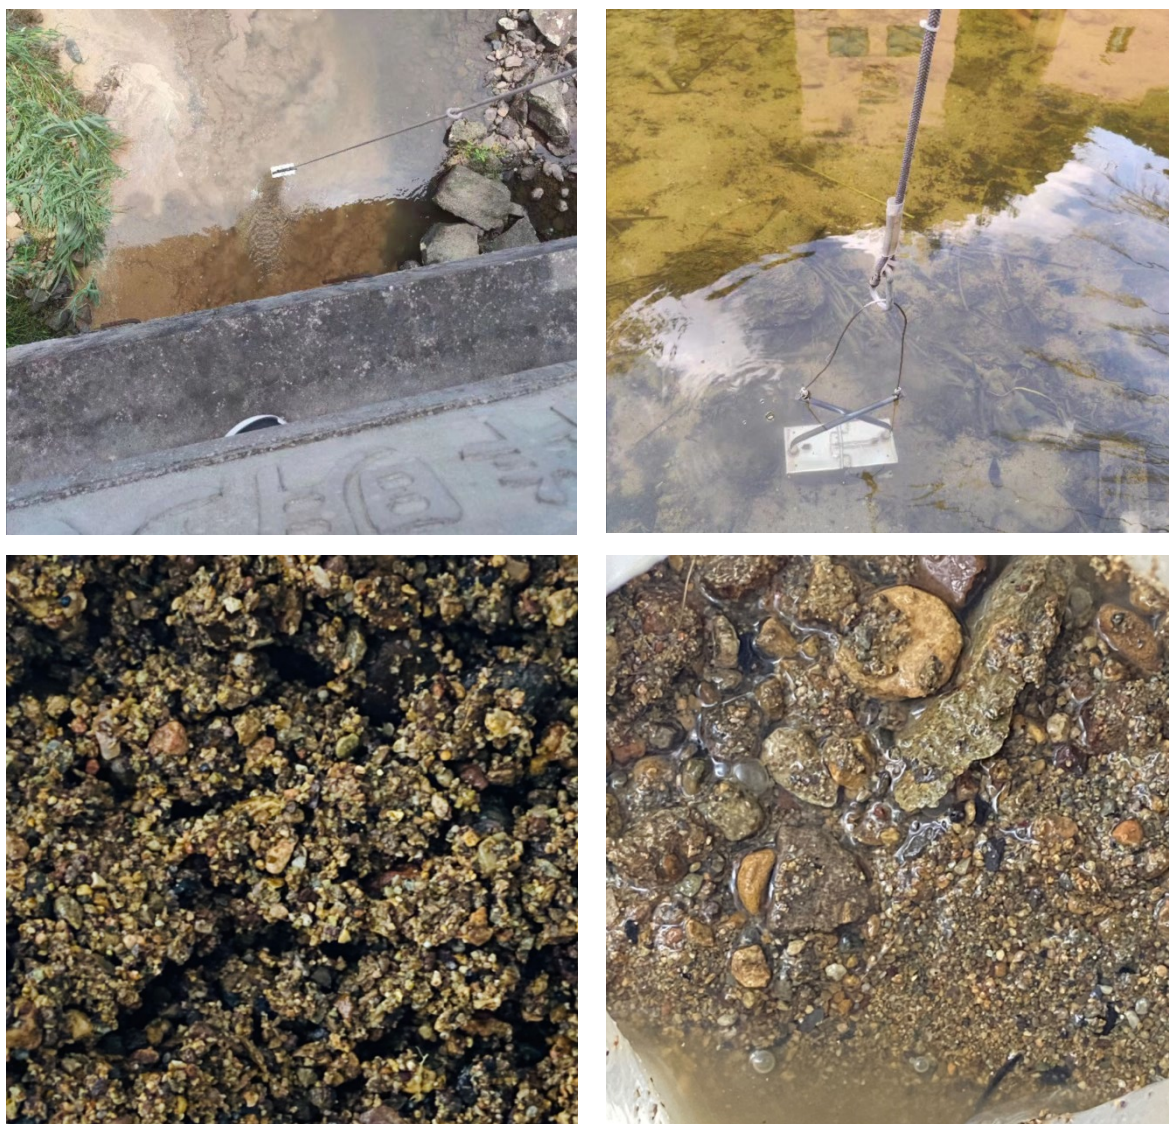
茶山溪属山溪型河流, 据实地考察以及对茶山溪地质条件的调查结果, 茶山溪水面以下底质主要为碎石块、砂卵石, 于范增庙、张家桐村取水底表层 0~0.2m 的底质, 具体采样照片及水体底质见图 4.2-1。

图 4.2-1 底质采样照片及范增庙（左下图）、张家桐（右下图）水体底质现状图

经实验室分析，水体底质不满足土壤环境质量各项污染因子、土壤理化性质等测定条件，故未开展底质质量调查。经观察，底质石块形状、大小不一，参差分布有粒径 1mm 左右的砂砾，具有强透水性，无异味。根据水生生态环境调查结果，茶山溪底质为部分底栖生物提供了必要的栖息生存环境，是维护生物多样性的重要组成部分。

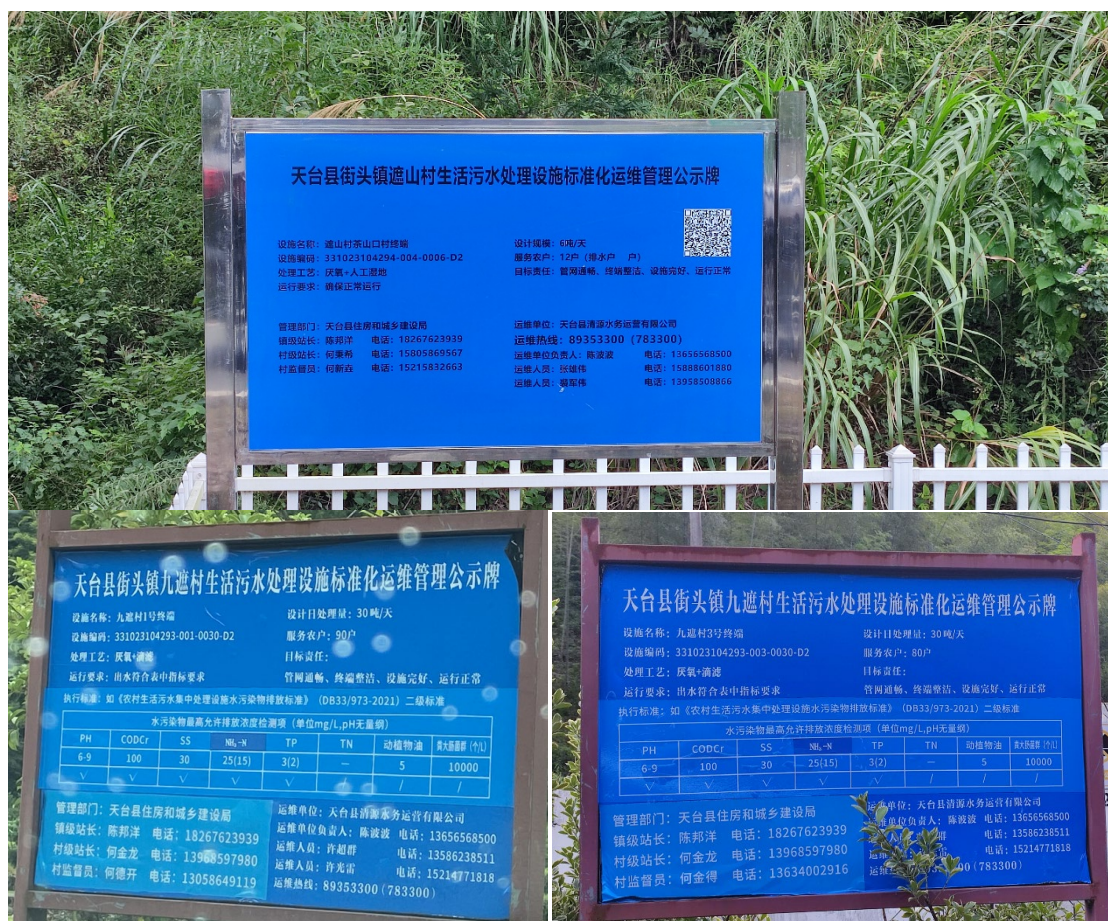
九遮山景区内沿茶山溪分布的村庄采用独立供水,山泉经引流水管接至各家各户,景区内设有公共卫生间,生活污水经农村生活污水处理终端处理,主要处理工艺为厌氧+滴滤、厌氧+人工湿地。景区内共涉及 2 个行政村,分别为九遮村(含明堂自然村、东江自然村、桐桥自然村)、遮山村(含道蓬岩村、茶山头村、溪地村、下金村),部分农村生活污水处理终端处理工艺及设计规模见图 4.2-4。

图 4.2-4 景区内农村生活污水终端设计规模及处理工艺指示牌

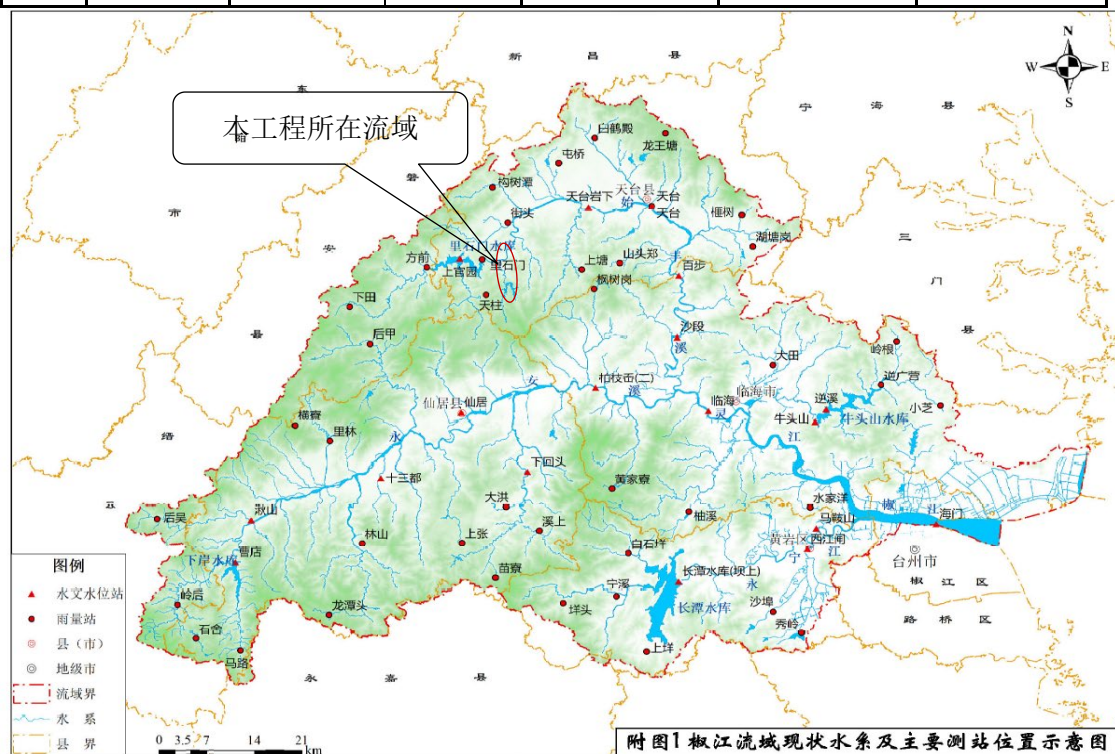
图 4.2-16 本工程所在区域主要测站位置示意图

序号	测站名称	经度	纬度	观测资料类型	资料序列长度	与本工程相对位置
1	里石门	120°45'	29°3'	水位	1980-2022	西面约 8.2km
2	里石门	120°46'	29°3'	雨量	1980-2018	西面约 6.0km

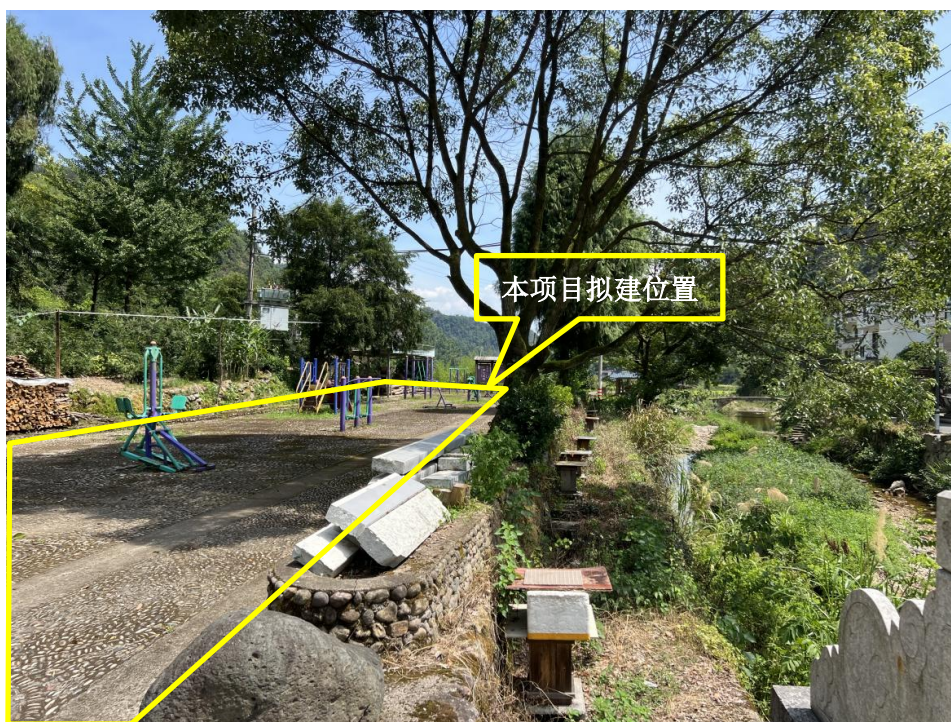
明堂戏水节点位于明堂村对岸，现状设置有居民休闲娱乐设施，具体见图 4.2-18。明堂戏水节点拟在现有基础上增设模拟当地水循环等的游乐设施，以互动艺术装置模拟雨水循环过程，达到寓教于乐的目的。

图 4.2-18 明堂戏水节点现状

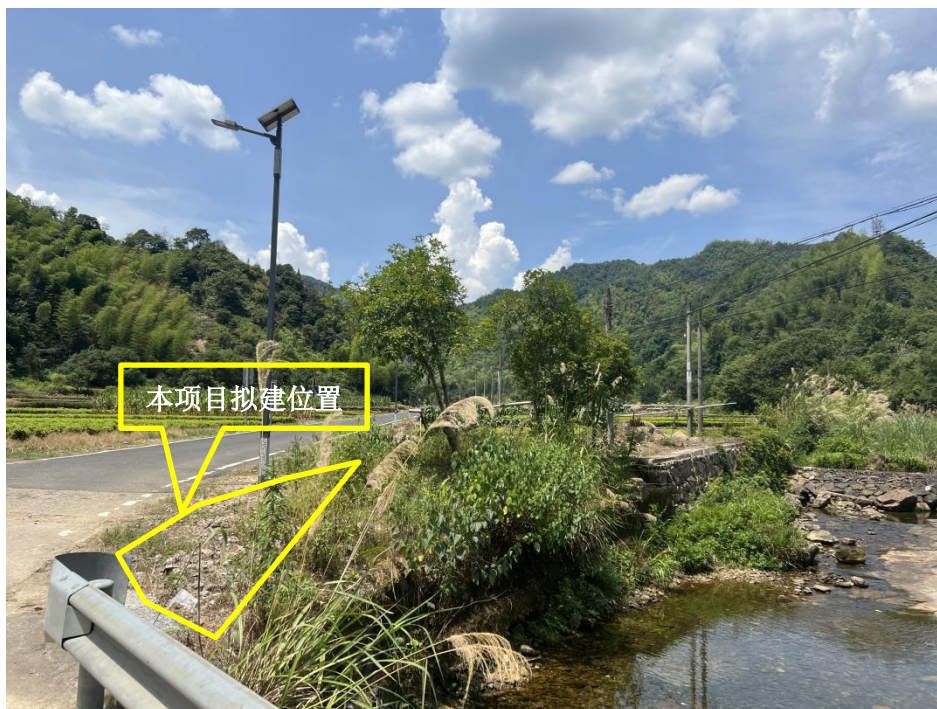
毓秀九遮节点位于桐桥村对岸，岭明线左侧路缘，现状主要为荒地，临近茶山溪，现状有待修复堤防，该区域为山岔口，是九遮村的中转节点，具体见图 4.2-19。拟在该块空地设置景石、石灯等。

图 4.2-19 毓秀九遮节点现状

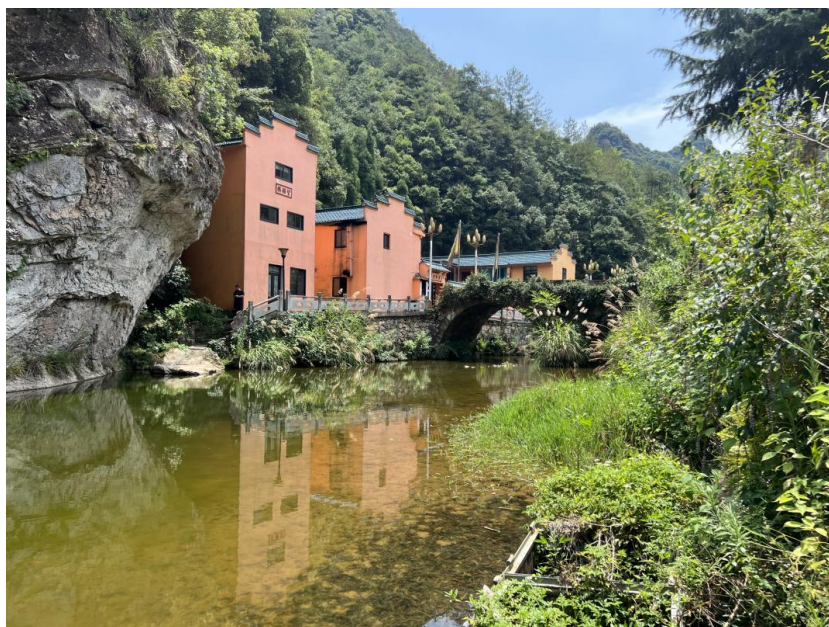
亚父隐园节点位于范增庙西面，沿岸有 6#堰坝待加固，现状种植有大片的梅林，为《天台山风景区九遮山景区控制性详细规划》中亚父神庙景点。拟在现状节点设置茅草亭、木门等进行景观修饰单品。亚父隐园节点现状见图 4.2-20。

图 4.2-20 亚父隐园节点现状

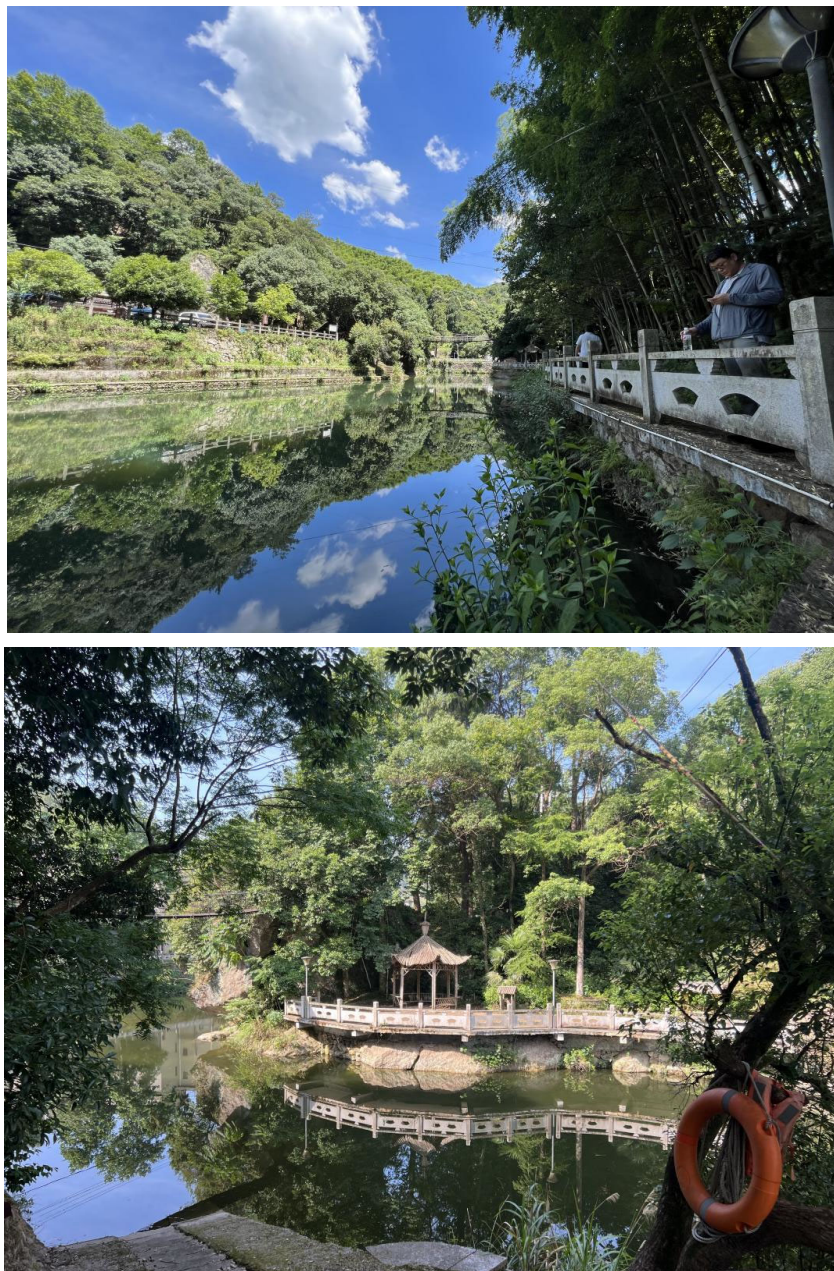
九遮吐翠位于遮山村，为九遮山景区现有景观设施较完善的景点，现状已建有临水游步栈道，景观亭，本次生态提升主要对现有景观亭进行修缮。九遮吐翠节点现状见图 4.2-21。

图 4.2-21 九遮吐翠节点现状

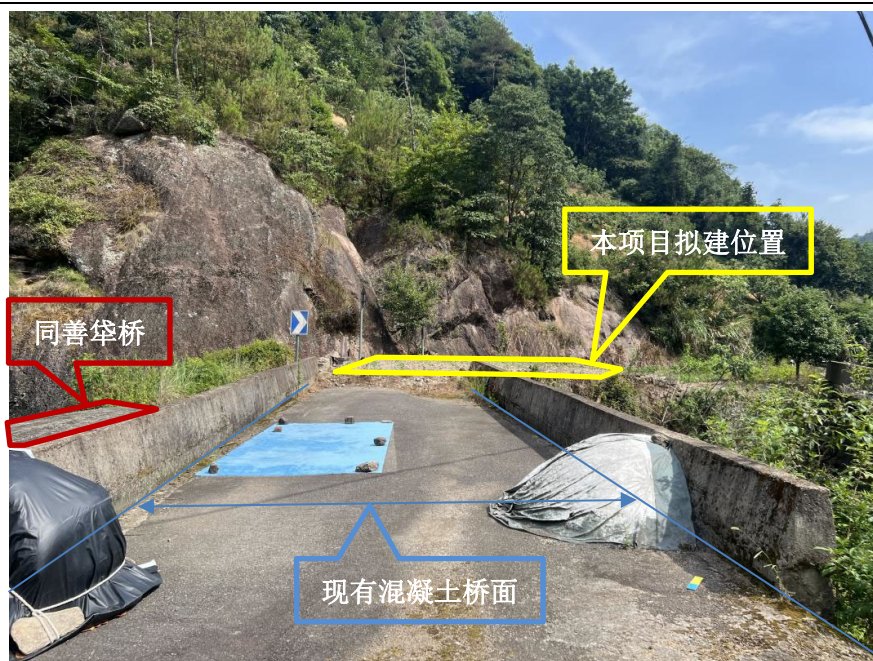
古韵同善节点位于同善埠桥西北面临溪荒地，村民自发进行农作物种植，基于该处为茶山溪与岭明线交汇口，为更好地展现茶山溪风貌，此处可作为茶山溪风貌展示点以及会客点。拟在现状进行卵石铺装，设置石桌、石凳。古韵同善现状见图 4.2-22。

图 4.2-22 古韵同善节点现状
