天台县始丰溪乡镇河流综合治理-茶山
溪段治理工程
环境影响报告书

(报批稿)

建设单位：天台县街头镇人民政府

评价单位：浙江碧云天环境科技有限公司

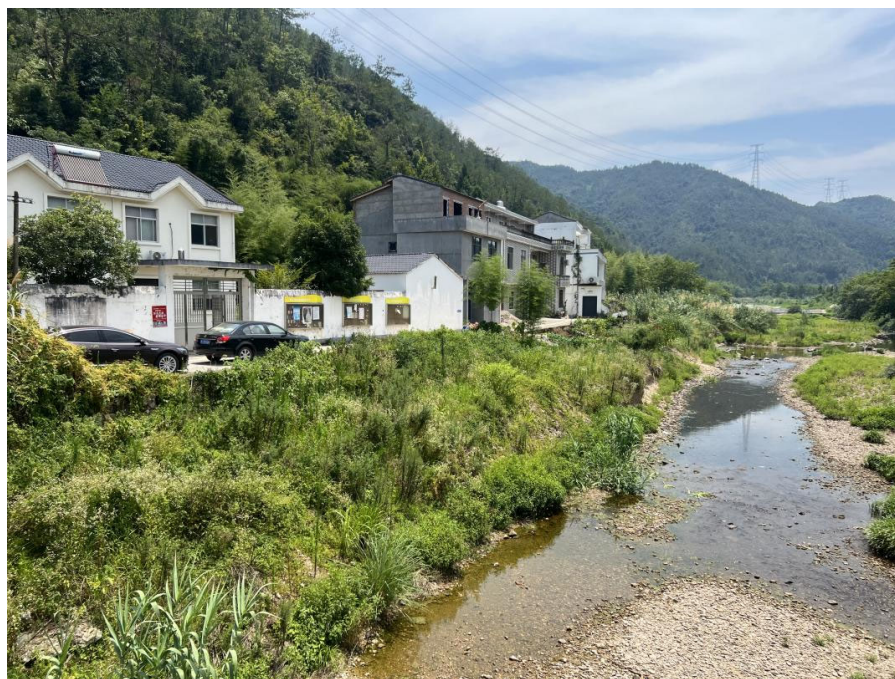
桐花溪语现状滩地杂乱，局部卵石裸露，其堤岸简陋，空间利用率低，对整体汇合口风貌的影响极大，缺乏景观特色，有待提升，见图 4.2-23。桐花溪语是此次设计中的重要展示节点，位于茶山溪与始丰溪交汇处，在保证水利安全前提下，依托原有场地的河道景观，采取生态修复，面源治理，清淤疏浚等措施。拟在现状设置涉水栈道，为居民提供既能承接在地文化特性，又能兼备生态效益的人性化的公共空间景观，大大提升了居民生活幸福感。

图 4.2-23 桐花溪语节点现状

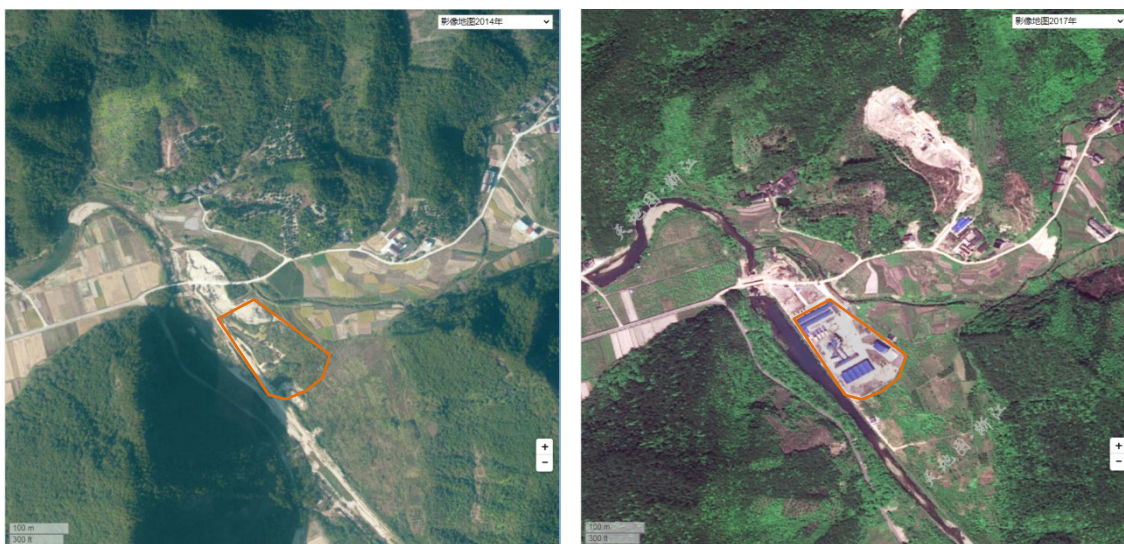
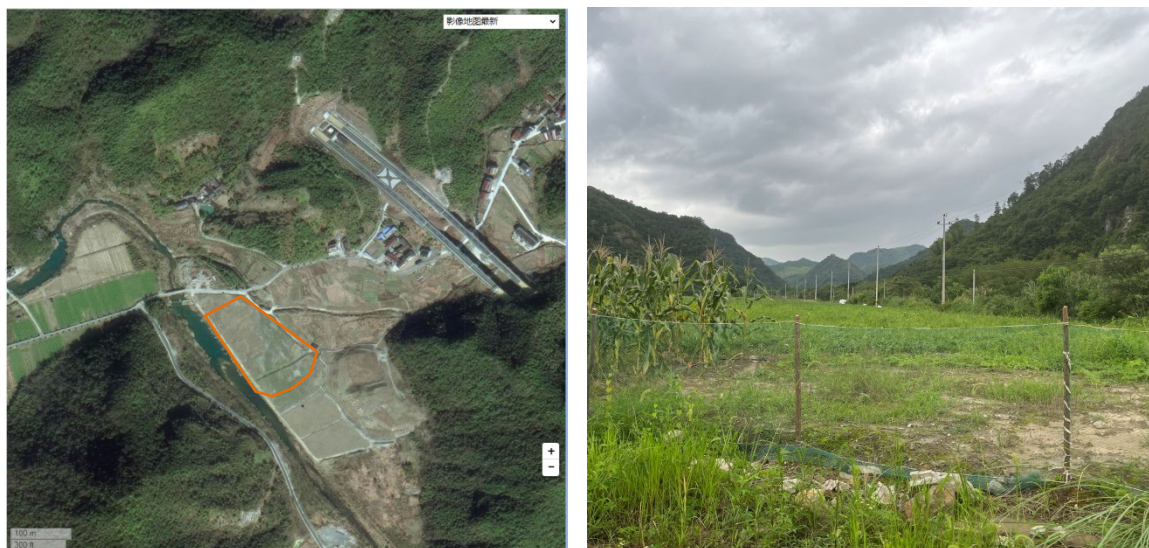
据调查，历史上茶山溪沿线仅存在一家于2017年设置的采砂堆场（仅堆放外来砂石，未对茶山溪底部砂石进行开采），坐落于茶山溪右岸的古岙村。据调查，该采沙场已于2022年关停，并对原堆场进行了土地平整，采沙场原建设地历史影像图及现状照片见图4.4-1~图4.4-2。

图 4.4-1 2014 年影像图（左）、2017 年影像图（右）

图 4.4-2 2022 年影像图（左）、原采砂场现状照片（右）

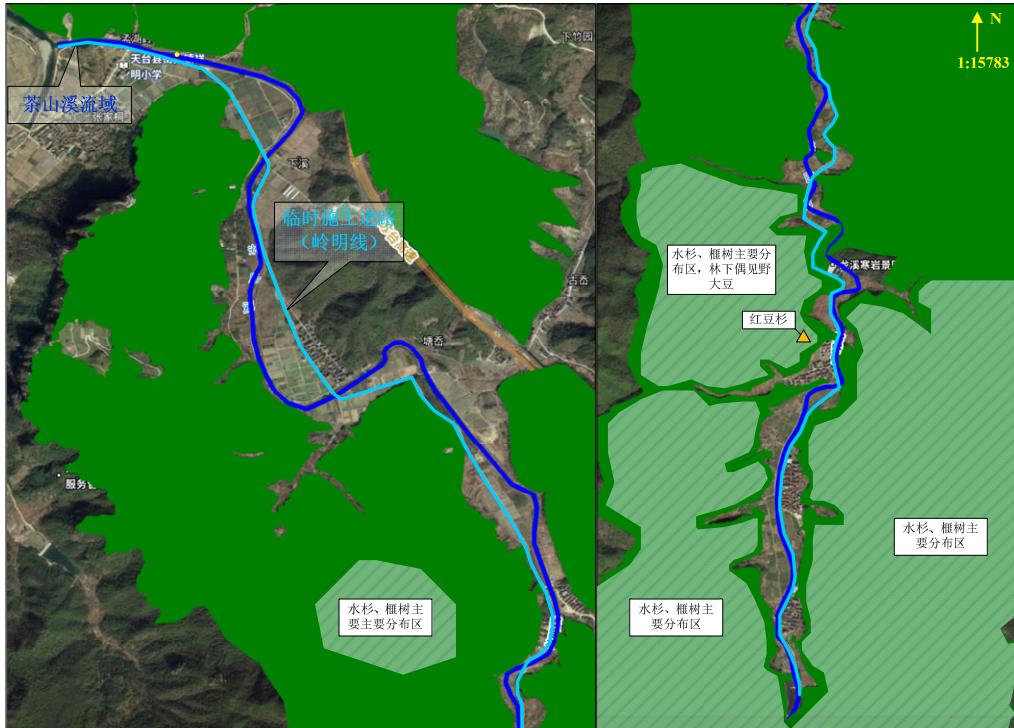
的草本植物有小程度的破坏，经生态修复措施后可得到有效恢复，不会对国家级重点保护野生植物造成不利影响。本项目施工线路、施工道路、施工营地等与国家级重点保护野生植物位置关系图见图 5.7-1~图 5.7-2。

图 5.7-1 本项目施工道路、施工线路与国家级重点保护野生植物分布位置关系图

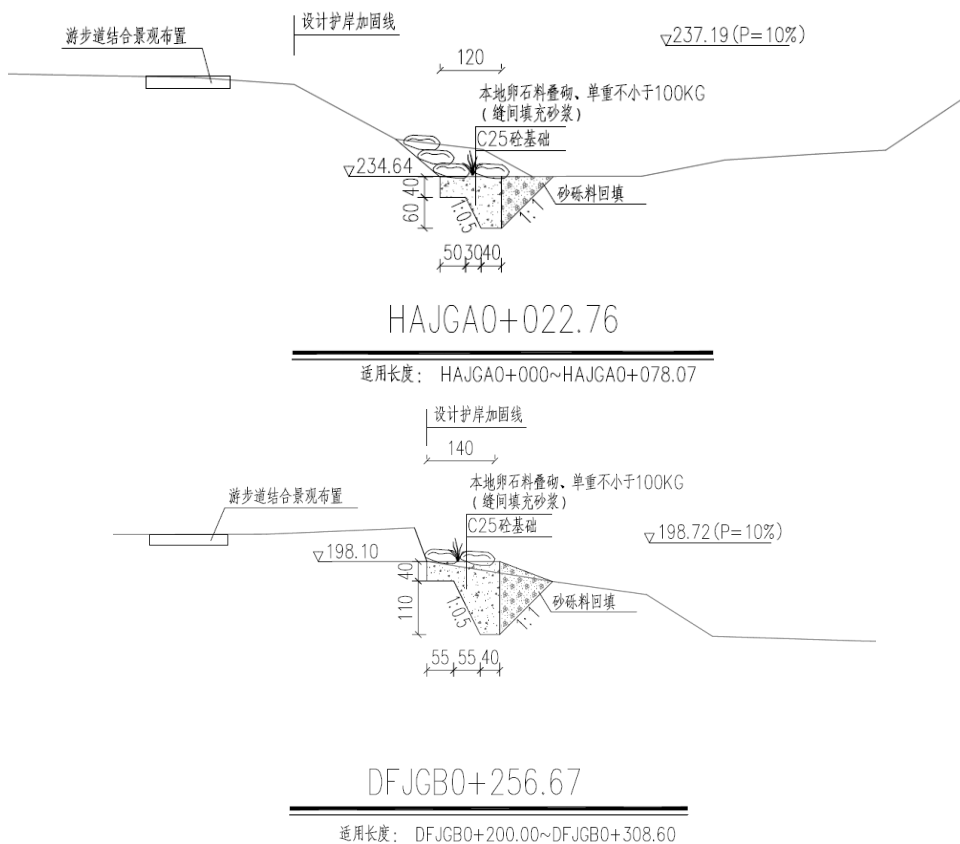
本项目新建护岸、护岸修复工程断面设计考虑到与现状相结合，以干砌块石挡墙为主，典型断面见图 5.7-3；堤防加固、护岸加固工程在现有护岸底部被冲刷的位置进行堤脚加固，并采用本地卵石进行叠砌，典型断面见图 5.7-4。

图 5.7-4 护岸加固、堤防加固典型断面图

植物作为生态系统中的初级生产力，可为野生动物提供有机质及生存条件、栖息环境，是生物能量循环的重要环节，决定着生态系统的兴衰。干砌块石挡墙利用自身压力和重量进行支撑固定，不需要胶结材料的使用，具备良好的渗透性，有利于岸坡的稳定，有较强的抵御自然破坏和抗恶劣气候影响的能力。石块缝隙间有利于植物的生长，可与周围自然景观相协调，在保证行洪安全的同时，保证土壤与水体的联通性、物质交换，使得自然生长在岸坡的植物、古树名木、重点保护野生植物可接受河水的自然渗透滋润，维持良好的生存条件，具有较好的生态适用性。
