# 浙江绍兴富强宏泰印染有限公司“1·10” 较大中毒事故调查报告

省政府事故调查组

2023 年 7 月

经调查认定，浙江绍兴富强宏泰印染有限公司“1·10”中毒事故是一起因未经规划、施工许可，占用消防通道非法建设污水处理设施，违反污水处理工艺流程作业造成人员伤亡的较大生产安全责任事故。

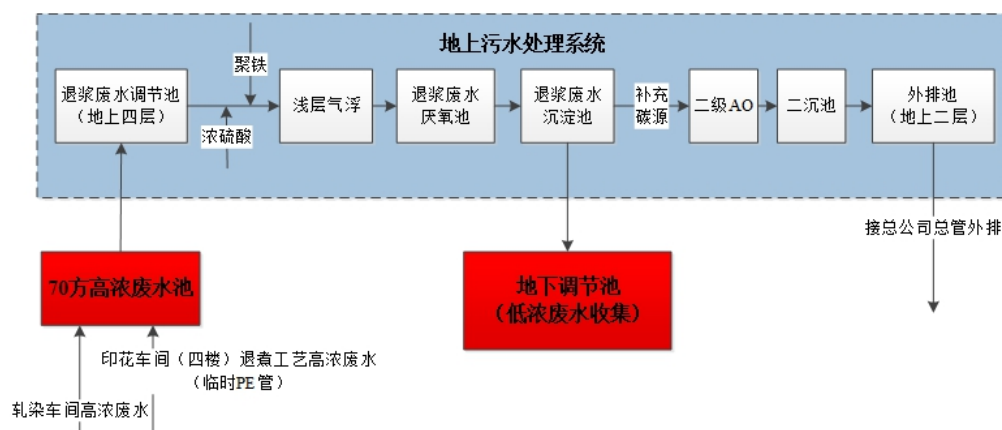
图一：浓污水处理设计工艺流程图

（1）浓污水处理设计工艺流程。将来自一分厂三楼轧染车

间的退浆废水以及四楼印花车间退煮废水收集至地下70立方高浓污水收集池，再通过泵提升至地上污水处理系统四楼退浆废水调节池，加入硫酸进行中和调节，将废水pH值调节至7-9，再加入聚合氯化铁絮凝后在浅层气浮池进行气浮处理，之后经过厌氧池处理、沉淀后，一部分并入二级AO池用于碳源补充，一部分进入地下调节池。二级AO池出水经二沉池沉淀后排入污水处理站二楼的外排池，接富强宏泰公司总管外排至柯桥江滨水处理有限公司进行进一步处理。

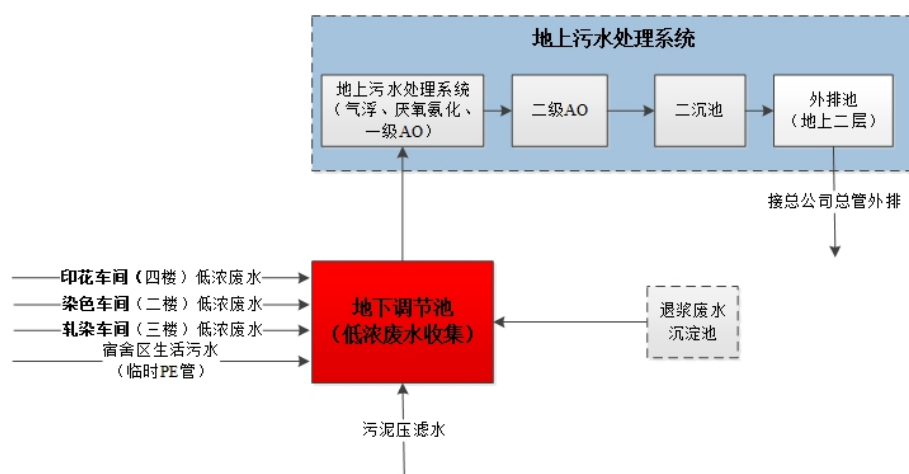
图二：稀污水处理设计工艺流程

（2）稀污水处理设计工艺流程。将来自一分厂印花车间、轧染车间、染色车间等低浓度污水、生活污水、污泥压滤水以及浓污水厌氧处理沉淀后的出水收集至地下调节池，通过泵提升至地上污水处理站四楼，加入硫酸、聚合氯化铁等药剂后进行气浮

处理，再经过厌氧氨化池、一级AO池处理，之后在二级AO池与来自退浆废水沉淀池的高浓度污水混合进行处理，再经二沉池沉淀后排入污水处理站二楼的外排池，接富强宏泰公司总管外排至柯桥江滨水处理有限公司进行进一步处理。

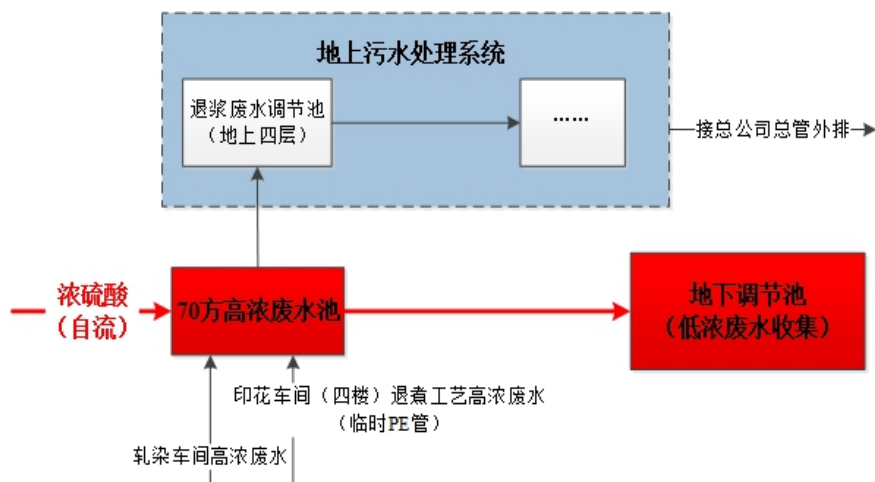
图三：事故发生时实际操作流程

（3）事故发生时实际操作流程：先在地下70立方高浓污水收集池临时投加浓硫酸进行pH调节，且投加过量浓硫酸，导致高浓度污水变为pH为0.4左右的强酸性污水。然后将池中大部分强酸性高浓污水通过提升泵提升至地上污水处理站进入浓污水处理流程，剩余强酸性高浓废水则临时通过手提潜水泵接消防软管直接泵送入地下调节池<sup>[1]</sup>。

[1] 强酸性废水与调节池中经厌氧还原反应形成的含有硫离子或者硫氢根离子的污水和污泥发生强酸制弱酸反应，形成硫化氢有毒气体， $2H^{++}S^{2-} \rightarrow H_2S \uparrow$ 或者 $H^{++}HS^{-} \rightarrow H_2S \uparrow$ 。同时浓硫酸在稀释过程中会释放热量，温度升高，从而降低硫化氢的溶解度，加速硫化氢的溢出。

事故调查组通过现场勘查、视频分析、人员询问、血液检验等调查，排除了自身疾病、触电等可能导致死亡的因素。认定事故直接原因是：地下调节池底部长覆盖大量污泥，存在大量含硫物质，在厌氧条件下产生的硫化氢气体封存于污泥内及悬浮在该调节池上部相对封闭的空间内。高浓废水池里的强酸性废水直接注入地下调节池，产生的放热和冲击扰动，将调节池内污泥由固液混合态逐渐转变成悬浊液态，导致污泥混合物中的硫化氢从液相转移至气相，同时注入的强酸性废水与污泥中的硫化物反应又生成硫化氢气体，导致溢出硫化氢气体浓度超过100ppm。在注入强酸性废水冲击力和池内气体热运动的共同作用下，大量硫化氢气体从地下调节池口溢出，并呈云团状扩散，导致地下调节池口附近的季百良、何国良两人中毒昏厥。同时在地面构筑物、“弄堂风”等因素的驱动下，硫化氢气体云团持续向染色车间扩散，导致车间内4名安装工吸入硫化氢也中毒昏厥。

**4.工艺流程管理缺失。**缺少硫酸加注量控制设备设施，缺少pH值控制措施，员工擅自改变加酸作业位置，加注硫酸过量，导致高浓度退浆废水呈强酸性；违反污水处理工序规定<sup>[15]</sup>和污水池体安全健康管理制度<sup>[16]</sup>，临时加装水泵将强酸性高浓度废水直接注入调节池。

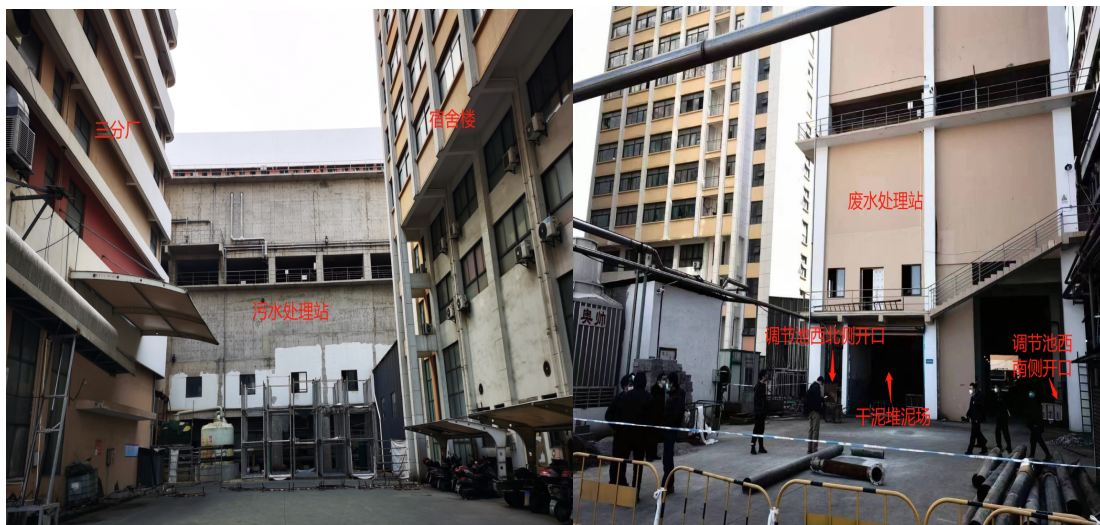
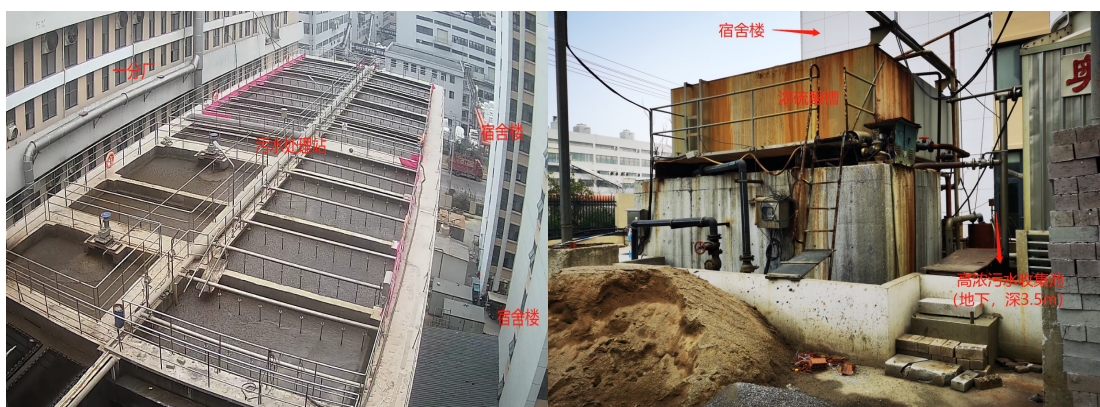
图四：事故建筑物照片

污水处理站分成地上建筑和地下建筑，地上建筑约 29 米，建设在富强宏泰一分厂和三分厂之间的消防通道上，其北侧 10 米左右为厂区 2 栋宿舍楼，南侧 6.7 米处为一分厂生产车间，西北侧为 98%浓硫酸槽和 70 立方高浓污水收集池（深 3.5 米）。地下建筑主要为地下调节池，位于地上建筑的正下方，池的深度为 5 米，池的四角留出池口，从北侧逆时针分别编号为 1、2、3、4，其中 2、3 号池口位于污水站与一分厂生产车间之间的通道。

污水站地上建筑北视照片

污水站地上建筑西视照片

污水站顶层俯视照片

污水站西北侧照片

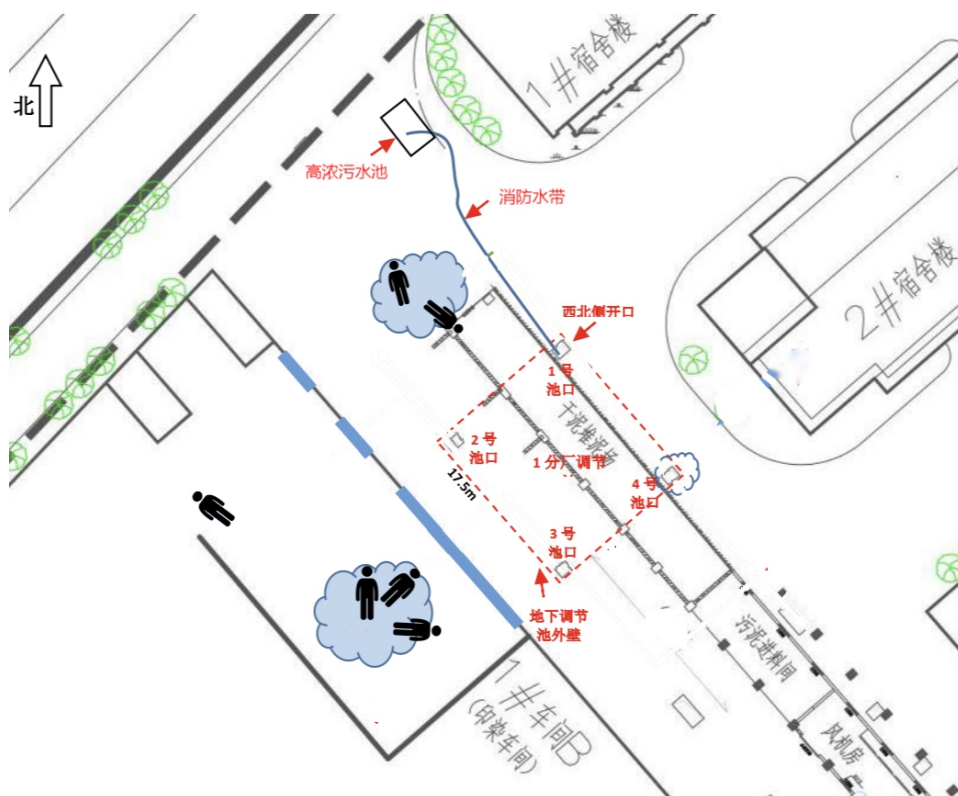
图五：地下调节池池口及人员中毒分布分布情况

事故当天，污水处理站采用潜水泵和消防水带将高浓污水收集池中剩余污水抽取至地下调节池的1号池口，抽取中产生的大量有毒气体从未密闭的2号池口溢出，随后4号池口发生闪爆后产生的大量白烟也从2号池口溢出。

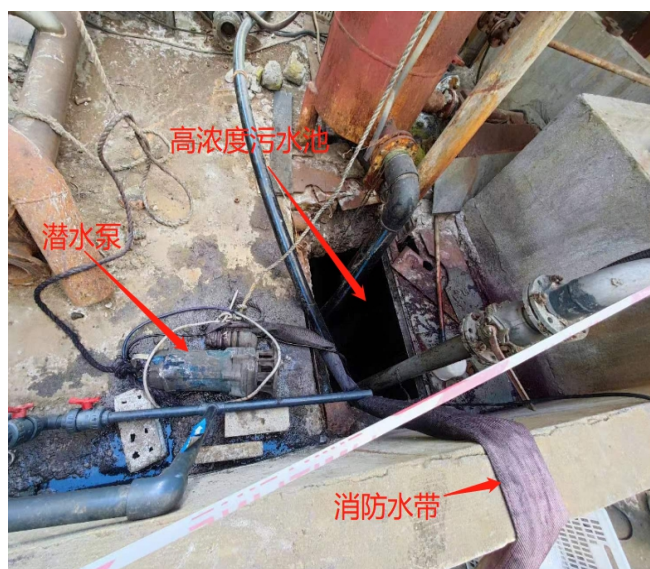
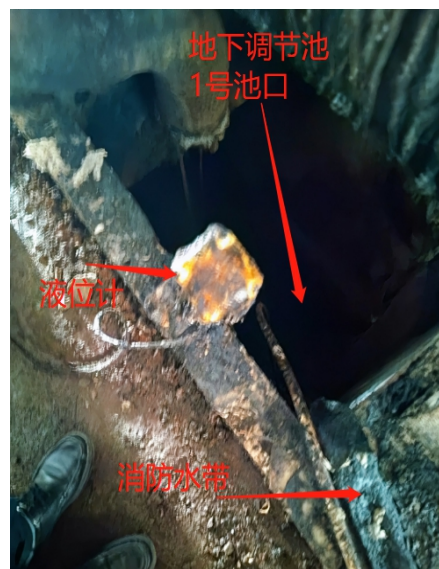
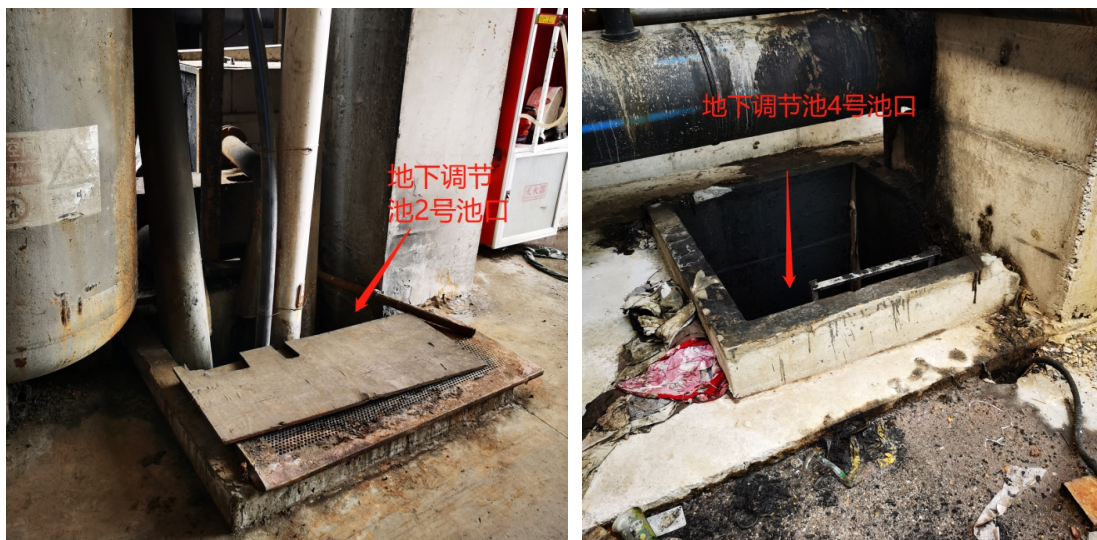
图六：事故池口情况

高浓污水抽取的潜水泵和消防水带

高浓污水抽至调节池的入口

调节池气体溢出的池口

发生闪爆的池口
