宁波江诺建材有限公司  
浙江省宁波市海曙区高桥镇岐湖村双岙  
建筑用石料（凝灰岩）矿  
矿山地质环境保护与土地复垦方案  
（修编）

项目编号：ZGK14-B2023-219

二〇二四年十一月

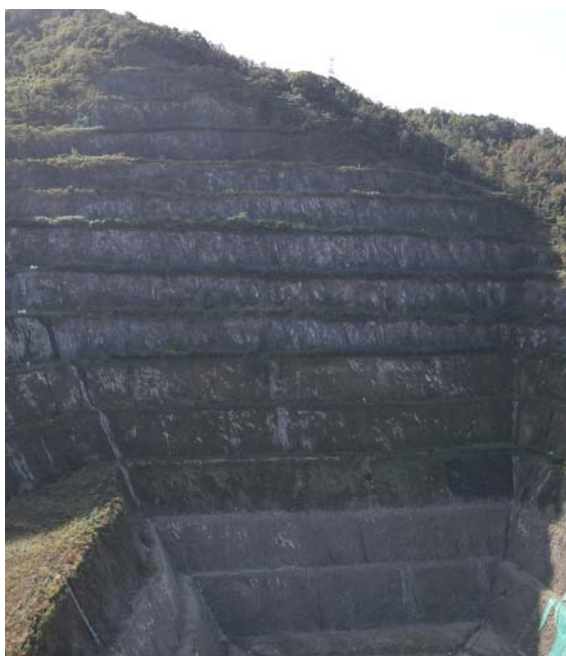
照片 3—1 A 段现状边坡

阶高 10~17m，台阶坡面角 60~63°。平台已种植灌木复绿，平台复绿效果较好。+115m 以上坡面基岩裸露，有待提升复绿效果；+67m~+115m 之间坡面采取喷播复绿，植被覆盖率尚好；+67m 以下坡面复绿效果还未显现。边坡南西侧为向北西倾的原始山体，外部汇水对边坡影响小。

边坡上部厚约 3m 的含碎石粉质粘土，下伏约 12m 的强~中风化晶屑玻屑熔结凝灰岩和微~未风化晶屑玻屑熔结凝灰岩。岩体较完整，未发现断裂构造，未见软弱沉积夹层，见三组节理：①产状  $72^{\circ} \angle 86^{\circ}$ ，间距 1.0~2.0m，延长 >20m，面平直闭合；②产状  $320^{\circ} \sim 332^{\circ} \angle 53^{\circ} \sim 56^{\circ}$ ，间距 0.2~1.0m，延长 15~20m，面平直闭合；③产状  $210^{\circ} \angle 70^{\circ}$ ，间距 1.0~2.0m，延长 10~15m，面平直闭合。

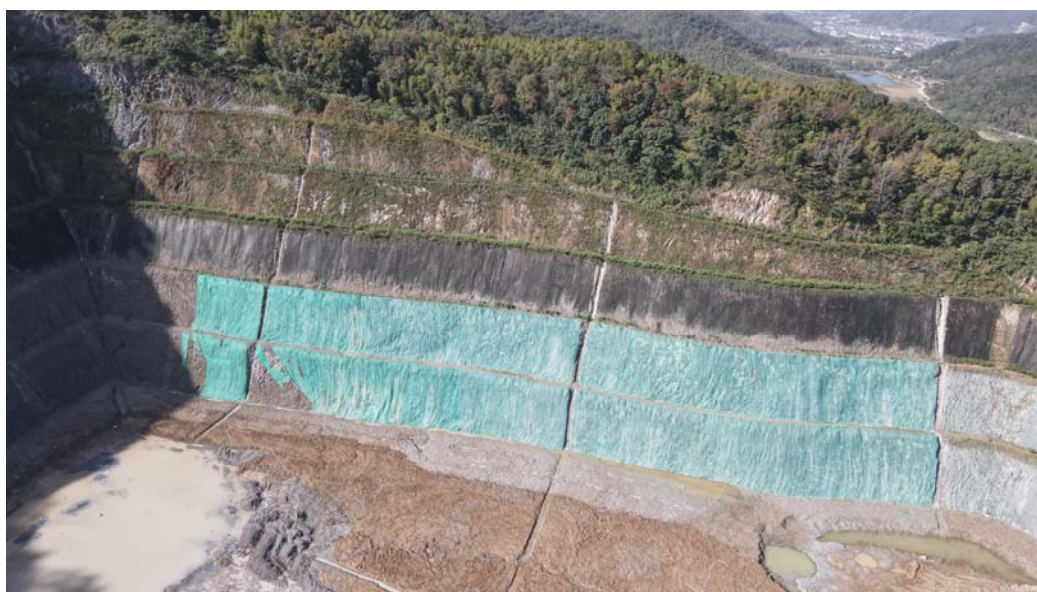
照片 3—2 B 段现状边坡

高 10~17m，台阶坡面角 60~63°。平台已种植灌木复绿，平台复绿效果较好。+115m 以上坡面基岩裸露，有待提升复绿效果；+67m~+115m 之间坡面采取喷播复绿，植被覆盖率尚好；+67m 以下坡面复绿效果还未显现。边坡西侧为向东倾的原始山体，外部汇水对边坡有影响。

边坡上部厚约 3m 的含碎石粉质粘土，下伏约 12m 的强~中风化晶屑玻屑熔结凝灰岩和微~未风化晶屑玻屑熔结凝灰岩。岩体较完整，未发现断裂构造，未见软弱沉积夹层，见三组节理：①产状  $72^{\circ} \angle 86^{\circ}$ ，间距 1.0~2.0m，延长 >20m，面平直闭合；②产状  $320^{\circ} \sim 332^{\circ} \angle 53^{\circ} \sim 56^{\circ}$ ，间距 0.2~1.0m，延长 15~20m，面平直闭合；③产状  $210^{\circ} \angle 70^{\circ}$ ，间距 1.0~2.0m，延长 10~15m，面平直闭合。

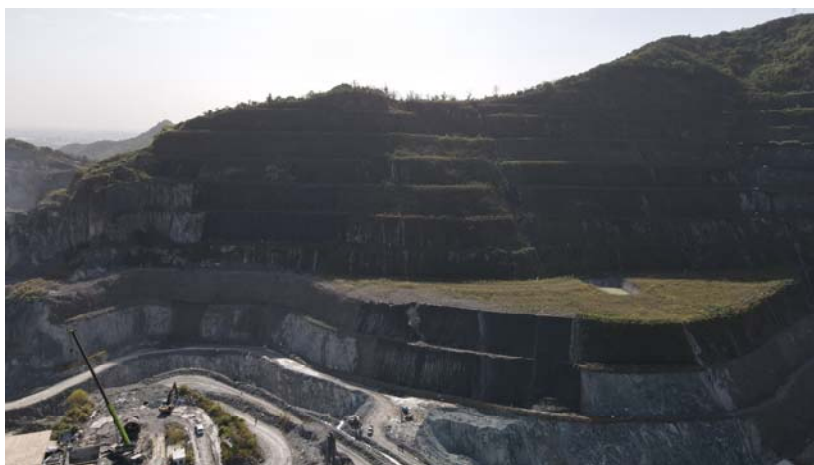
照片 3—3 C 段现状边坡

该段边坡位于矿界 J3~J5 一线，坡顶线长约 470m，坡脚线长约 500m，总体倾向北西（336°）。+83m 以上为滑坡治理区治理后保留边坡。坡顶高程 190.3m~215.1m，台阶状，台阶高度 8~17m，平台宽度 3.3m~4.5m，台阶坡面角 39~47°。中部 +83m 平台呈月牙状，+83m 以上边坡坡面和平台已完成喷播复绿，复绿效果较好。下部 +51m、+67m 台阶已完成喷播复绿，复绿效果还未显现。+51m 以下留有少量矿体还未开采。边坡南东侧为向南东倾的原始山体，外部汇水对边坡影响小。

2017 年 6 月，该边坡出现局部坍塌、掉块，目前，该安全隐患边坡已进行治理复绿，但仍有小规模崩塌、掉块发生。2023 年 4 月，宁波江诺建材有限公司委托信息产业部电子综合勘察研究院对该南侧边坡进行失稳隐患防范研究分析编制有《边坡失稳隐患防范研究分析报告》，认为该矿区南侧边坡受不利结构面影响，在 +193~+83m 区域发生开裂下错等变形现象，现状

稳定性较差，在强降雨及爆破震动等不利因素影响下有可能发生滑坡。

为进一步查明裂缝区域地质发育特征，研判边坡稳定性，2023年10月，宁波市自然资源和规划局海曙分局委托浙江省工程勘察设计院集团有限公司开展边坡变形区地质灾害勘查，编制有《崩塌隐患调查报告》。通过探地雷达探测，勘查区外1.5m深度以下反射信号比较弱，表层基本为连续层状，岩体基本稳定，个别位置浅层同相轴整体错断，岩体有开裂；在2.5~3.5m以下反射信号比较弱，滑动已对岩体表面还是有很大破坏作用；采用Flac3d有限强度折减计算功能对边坡进行稳定性分析，岩土体采用摩尔-库伦模型计算安全性系数，结构面作为单一介质进行计算。按一般气候条件（天然状态下，坡体基本不受降雨影响）和暴雨条件（日降雨量100毫米以上或连续大雨3天以上，考虑降雨入渗对结构面物理力学特性改变因素）两个工况分别考虑计算，计算结果：工况一：边坡安全稳定系数2.09，工况二：边坡安全稳定系数1.145。由此判断：边坡一般工况下（天然状态）稳定，降雨工况下（日降雨量100毫米以上或连续大雨3天以上），基本稳定。建议设置禁采区、机械作业区和控制爆破作业区，禁采区内禁止采掘作业施工，沿机械作业区设置隔离栏栅，禁止人员随意进入机械作业区，矿山开采时不得随意跨区更换施工措施作业；200m以外爆破时，矿山作业人工和设备、设施应及时撤离；并加强变形区位移监测和巡查工作，尤其台风暴雨的灾害性天气施工时应注意避让。地质灾害危害程度中等，地质灾害危险性中等，地质灾害影响程度较严重。

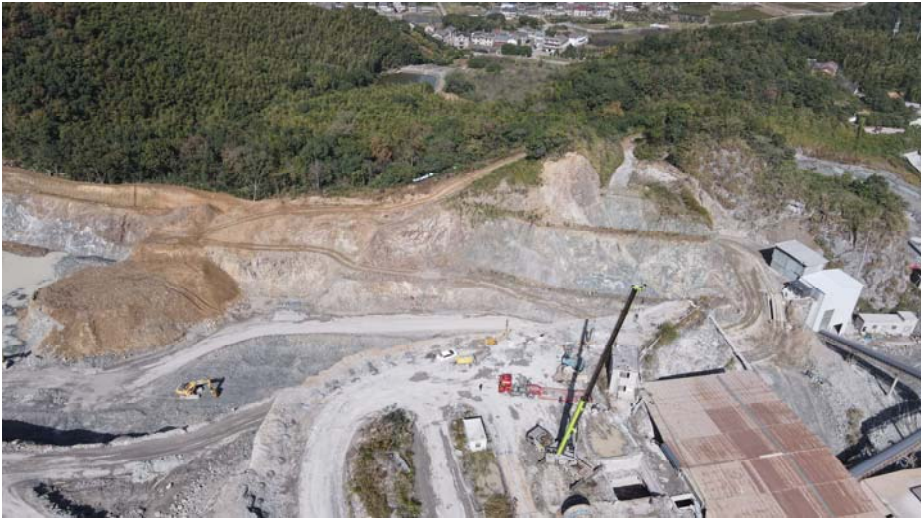
照片 3-4 D 段现状边坡

该段边坡位于矿界J8~J1线的南侧，坡顶线长约420m，坡脚线长约360m，总体倾向南东（165°）。边坡被上山道路分为二段，总体呈台阶状，边坡角55°。坡面基岩裸露，边坡北侧为向北倾的原始山体，外部汇水对边坡影响小。

边坡上部厚约3m的含碎石粉质粘土，下伏约12m的强~中风化晶屑玻屑熔结凝灰岩和微~未风化晶屑玻屑熔结凝灰岩。岩体较完整，未发现断裂构造，未见软弱沉积夹层，见三组节理：①产状 $72^{\circ} \angle 86^{\circ}$ ，间距1.0~2.0m，延长>20m，面平直闭合；②产状 $320 \sim 332^{\circ} \angle 53 \sim 56^{\circ}$ ，间距0.2~1.0m，延长15~20m，面平直闭合；③产状 $210^{\circ} \angle 70^{\circ}$ ，间距1.0~2.0m，延长10~15m，面平直闭合。

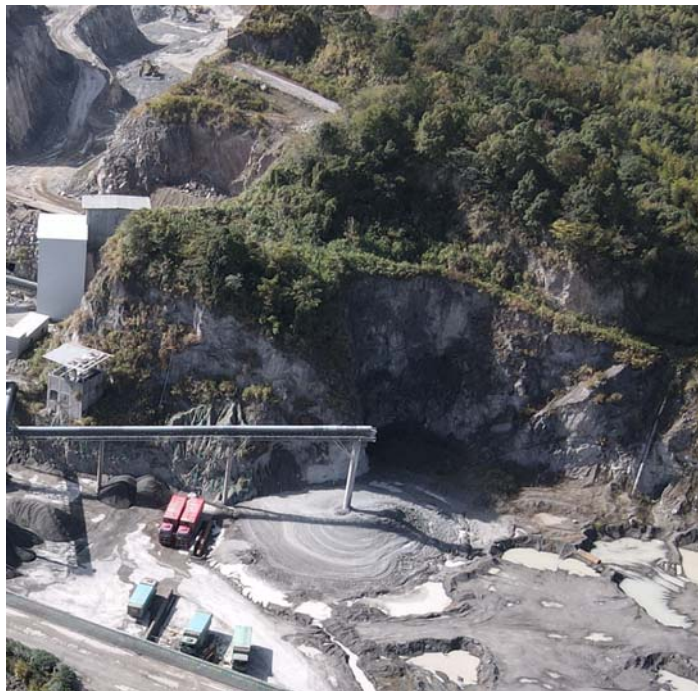
照片 3—4 E 段现状边坡

该段边坡位于矿界 J1 线的北西侧，坡顶线长约 180m，坡脚线长约 190m，总体倾向东(83°)。边坡被上山道路分为二段，总体呈台阶状，边坡角 55~70°。坡面基岩裸露，边坡西侧为向北倾的原始山体，外部汇水对边坡影响小。

边坡上部厚约 3m 的含碎石粉质粘土，下伏约 12m 的强~中风化晶屑玻屑熔结凝灰岩和微~未风化晶屑玻屑熔结凝灰岩。岩体较完整，未发现断裂构造，未见软弱沉积夹层，见三组节理：①产状  $72^{\circ} \angle 86^{\circ}$ ，间距 1.0~2.0m，延长 >20m，面平直闭合；②产状  $320^{\circ} \sim 332^{\circ} \angle 53^{\circ} \sim 56^{\circ}$ ，间距 0.2~1.0m，延长 15~20m，面平直闭合；③产状  $210^{\circ} \angle 70^{\circ}$ ，间距 1.0~2.0m，延长 10~15m，面平直闭合。

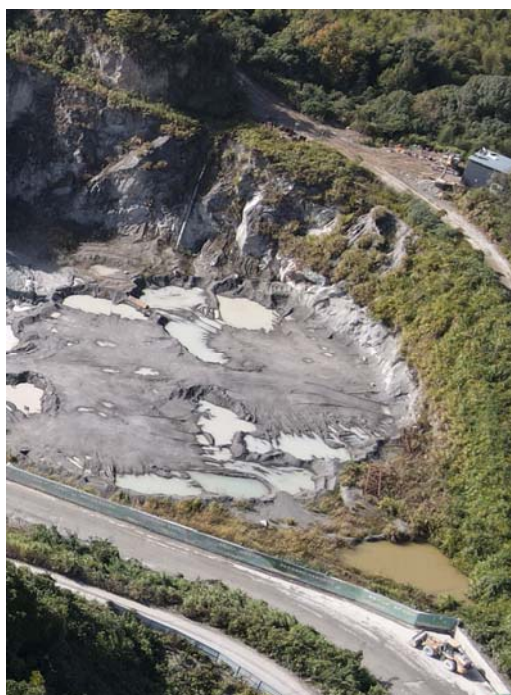
照片 3—5 F 段现状边坡

边坡强~中风化晶屑玻屑熔结凝灰岩，见三组节理：①产状 72° ∠86°，间距 1.0~2.0m，延长>20m，面平直闭合；②产状 320~332° ∠53~56°，间距 0.2~1.0m，延长 15~20m，面平

直闭合；③产状  $210^{\circ} \angle 70^{\circ}$ ，间距 1.0~2.0m，延长 10~15m，面平直闭合。

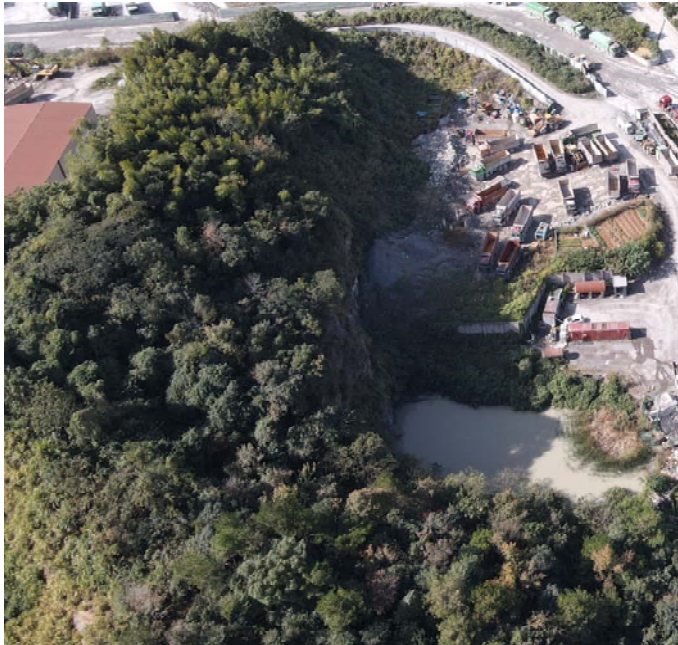
照片 3—6 G 段现状边坡

该段边坡位于矿山工业场北侧，下部为铲运设备停放区，坡顶线长约 120m，坡脚线长约 110m，总体倾向北西（335°）。边坡角 40°。边坡南侧为向北倾的原始山体，外部汇水对边坡有影响。

边坡上部厚约 3m 的含碎石粉质粘土，下伏约 12m 的强~中风化晶屑玻屑熔结凝灰岩和微~未风化晶屑玻屑熔结凝灰岩。岩体较完整，未发现断裂构造，未见软弱沉积夹层，见三组节理：①产状 72° ∠86°，间距 1.0~2.0m，延长>20m，面平直闭合；②产状 320~332° ∠53~56°，间距 0.2~1.0m，延长 15~20m，面平直闭合；③产状 210° ∠70°，间距 1.0~2.0m，延长 10~15m，面平直闭合。

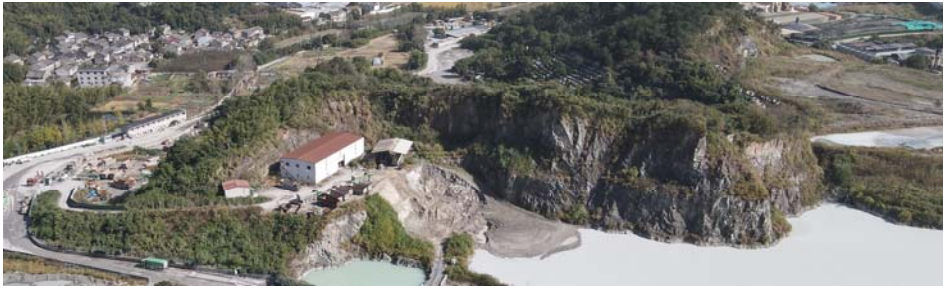
照片 3—7 H 段现状边坡

该段边坡位于矿山工业场东侧，下部为道路和设备停放区，总体倾向南西（243°）。边坡角 45~55°。边坡东侧为向北倾的原始山体，外部汇水对边坡影响小。

边坡上部厚约 3m 的含碎石粉质粘土，下伏约 12m 的强~中风化晶屑玻屑熔结凝灰岩和微~未风化晶屑玻屑熔结凝灰岩。岩体较完整，未发现断裂构造，未见软弱沉积夹层，见三组节理：①产状 72° ∠86°，间距 1.0~2.0m，延长 >20m，面平直闭合；②产状 320~332° ∠53~56°，间距 0.2~1.0m，延长 15~20m，面平直闭合；③产状 210° ∠70°，间距 1.0~2.0m，延长 10~15m，面平直闭合。
