温州市洞头区 20 处历史建筑保护图则（成果稿）

编制时间：2024 年 6 月

设计单位：上海泰固建筑工程有限公司

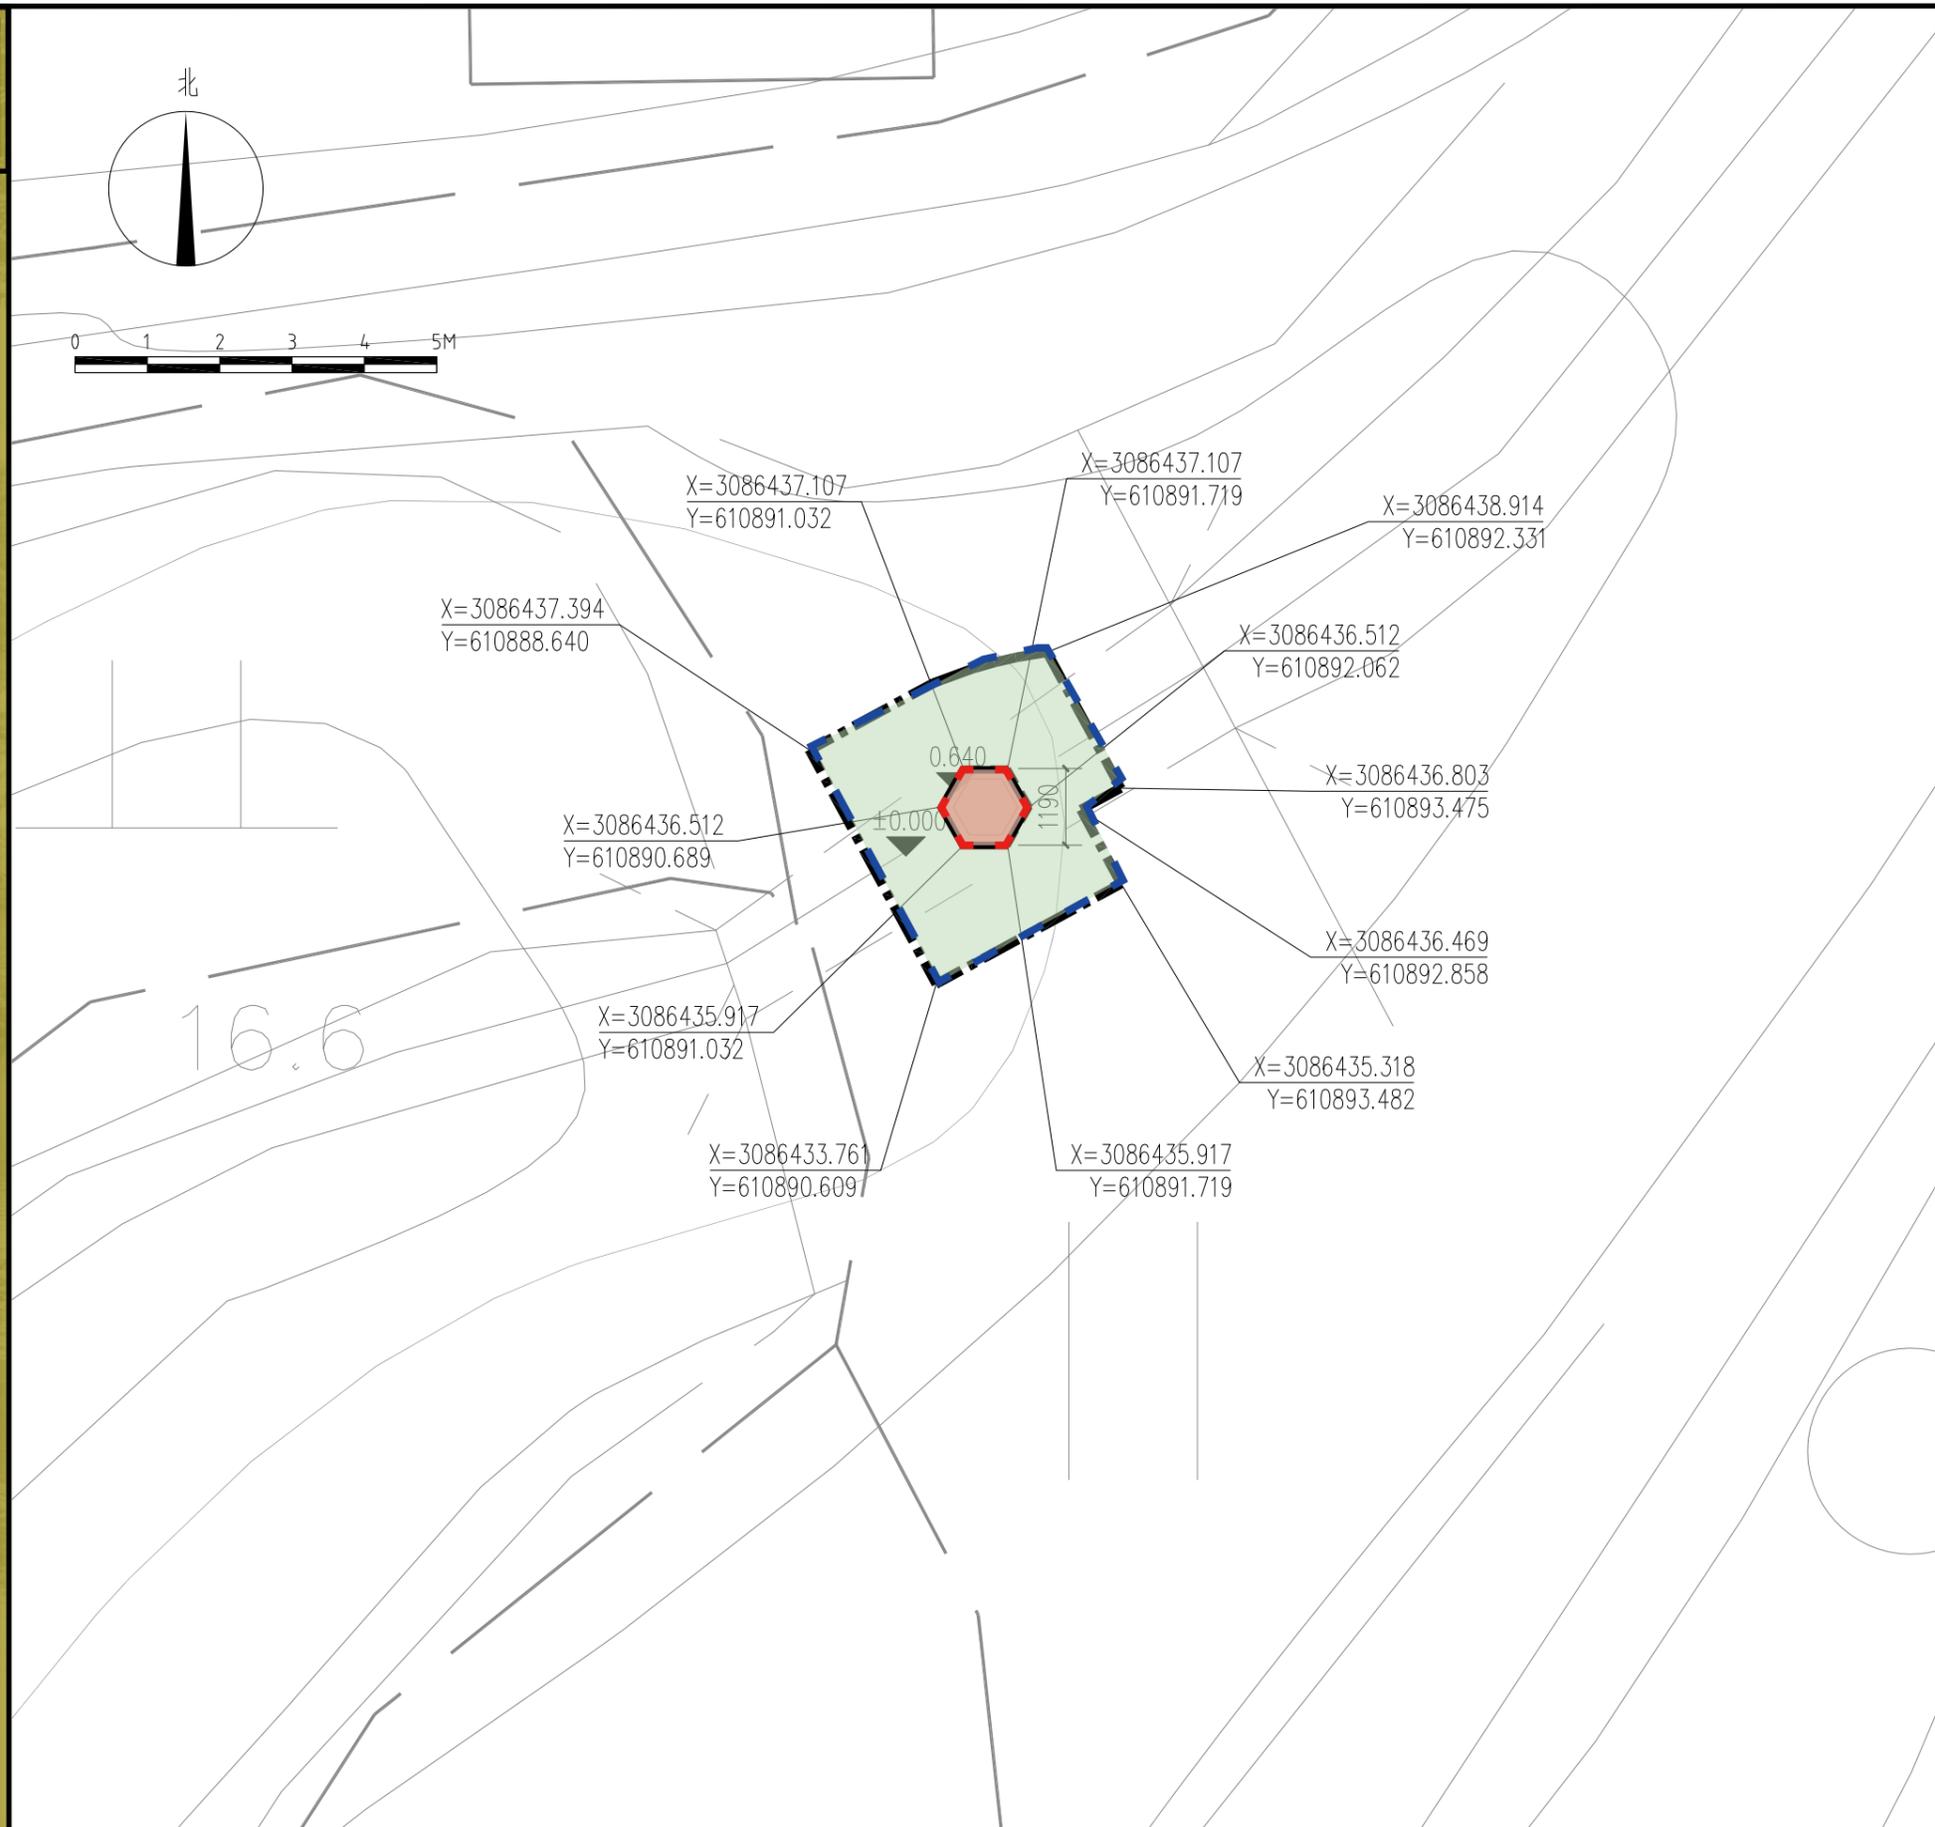
在 20 余年前有过翻修，现总体保存良好，井沿局部开裂，井圈水泥浇筑，井内蕨类植物丛生，影响水质。

保护范围及控制要求	四至范围：历史建筑占地范围，总面积约 1.23 平方米。
	建议整修该建筑，恢复原有风貌，拆除井圈后期水泥抹面，以原有建筑材料进行修缮，清理井内部蕨类植物，保持水质干净清澈。
建设控制地带线及控制要求	四至范围：以该水井的井台边线划定。总面积约 15.2 平方米。
	建设控制地带内进行建设工程，不得破坏历史风貌。工程设计方案需上报相关行政主管部门审批。 建设控制地带内不得进行任何污染水源及破坏其风貌的活动。

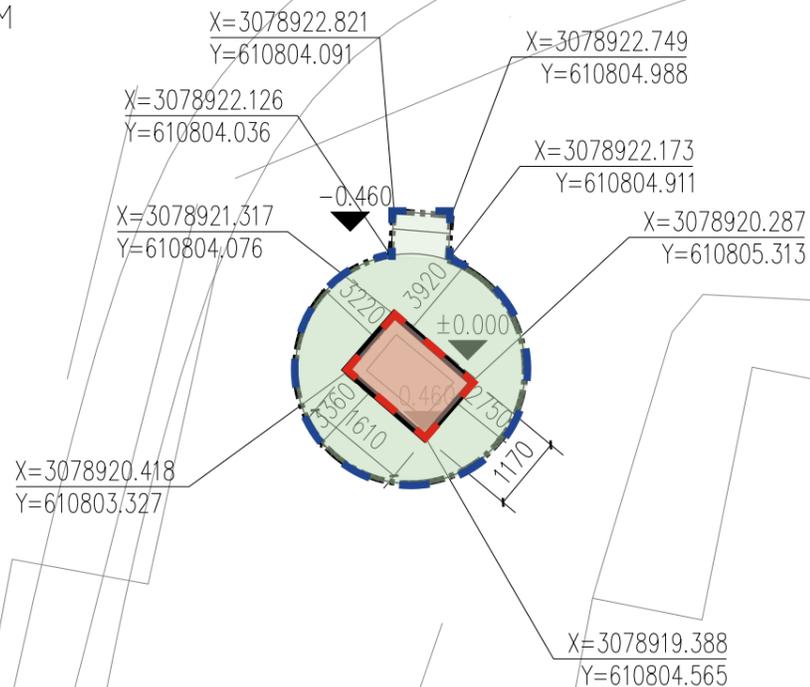
编号: ZJ-WZ-0353 名称: 铁炉头水井

铁炉头水井经几次修缮，现状保存完整。井台、井圈水泥封面，井壁内块石局部破损，井内杂草丛生。

保护范围及控制要求	四至范围：历史建筑占地范围，总面积约1.9平方米。
	建议清理水井内部杂草，确保水质不会受到污染，整修破损井壁，井圈后期水泥抹面，建议剔除，以原有材料进行加固。
建设控制地带线及控制要求	四至范围：以该水井的井台边线划定，东北以保护范围线向东北延伸3.92米，西北以保护范围线向西北延伸3.22米，西南以保护范围线向西南延伸3.36米，东南以保护范围线向东南延伸2.75米。总面积约10.6平方米。
	建设控制范围线内为该水井的井台，建设控制地带内进行建设工程，不得破坏历史风貌。工程设计方案需上报相关行政主管部门审批。 建设控制地带内不得进行任何污染水源及破坏其风貌的活动。

建议拆除井圈及井台的后期水泥抹面，恢复原有风貌，整修破损井壁，剔除井圈后期水泥抹面，清理井内杂草，保证井内水质干净清澈。

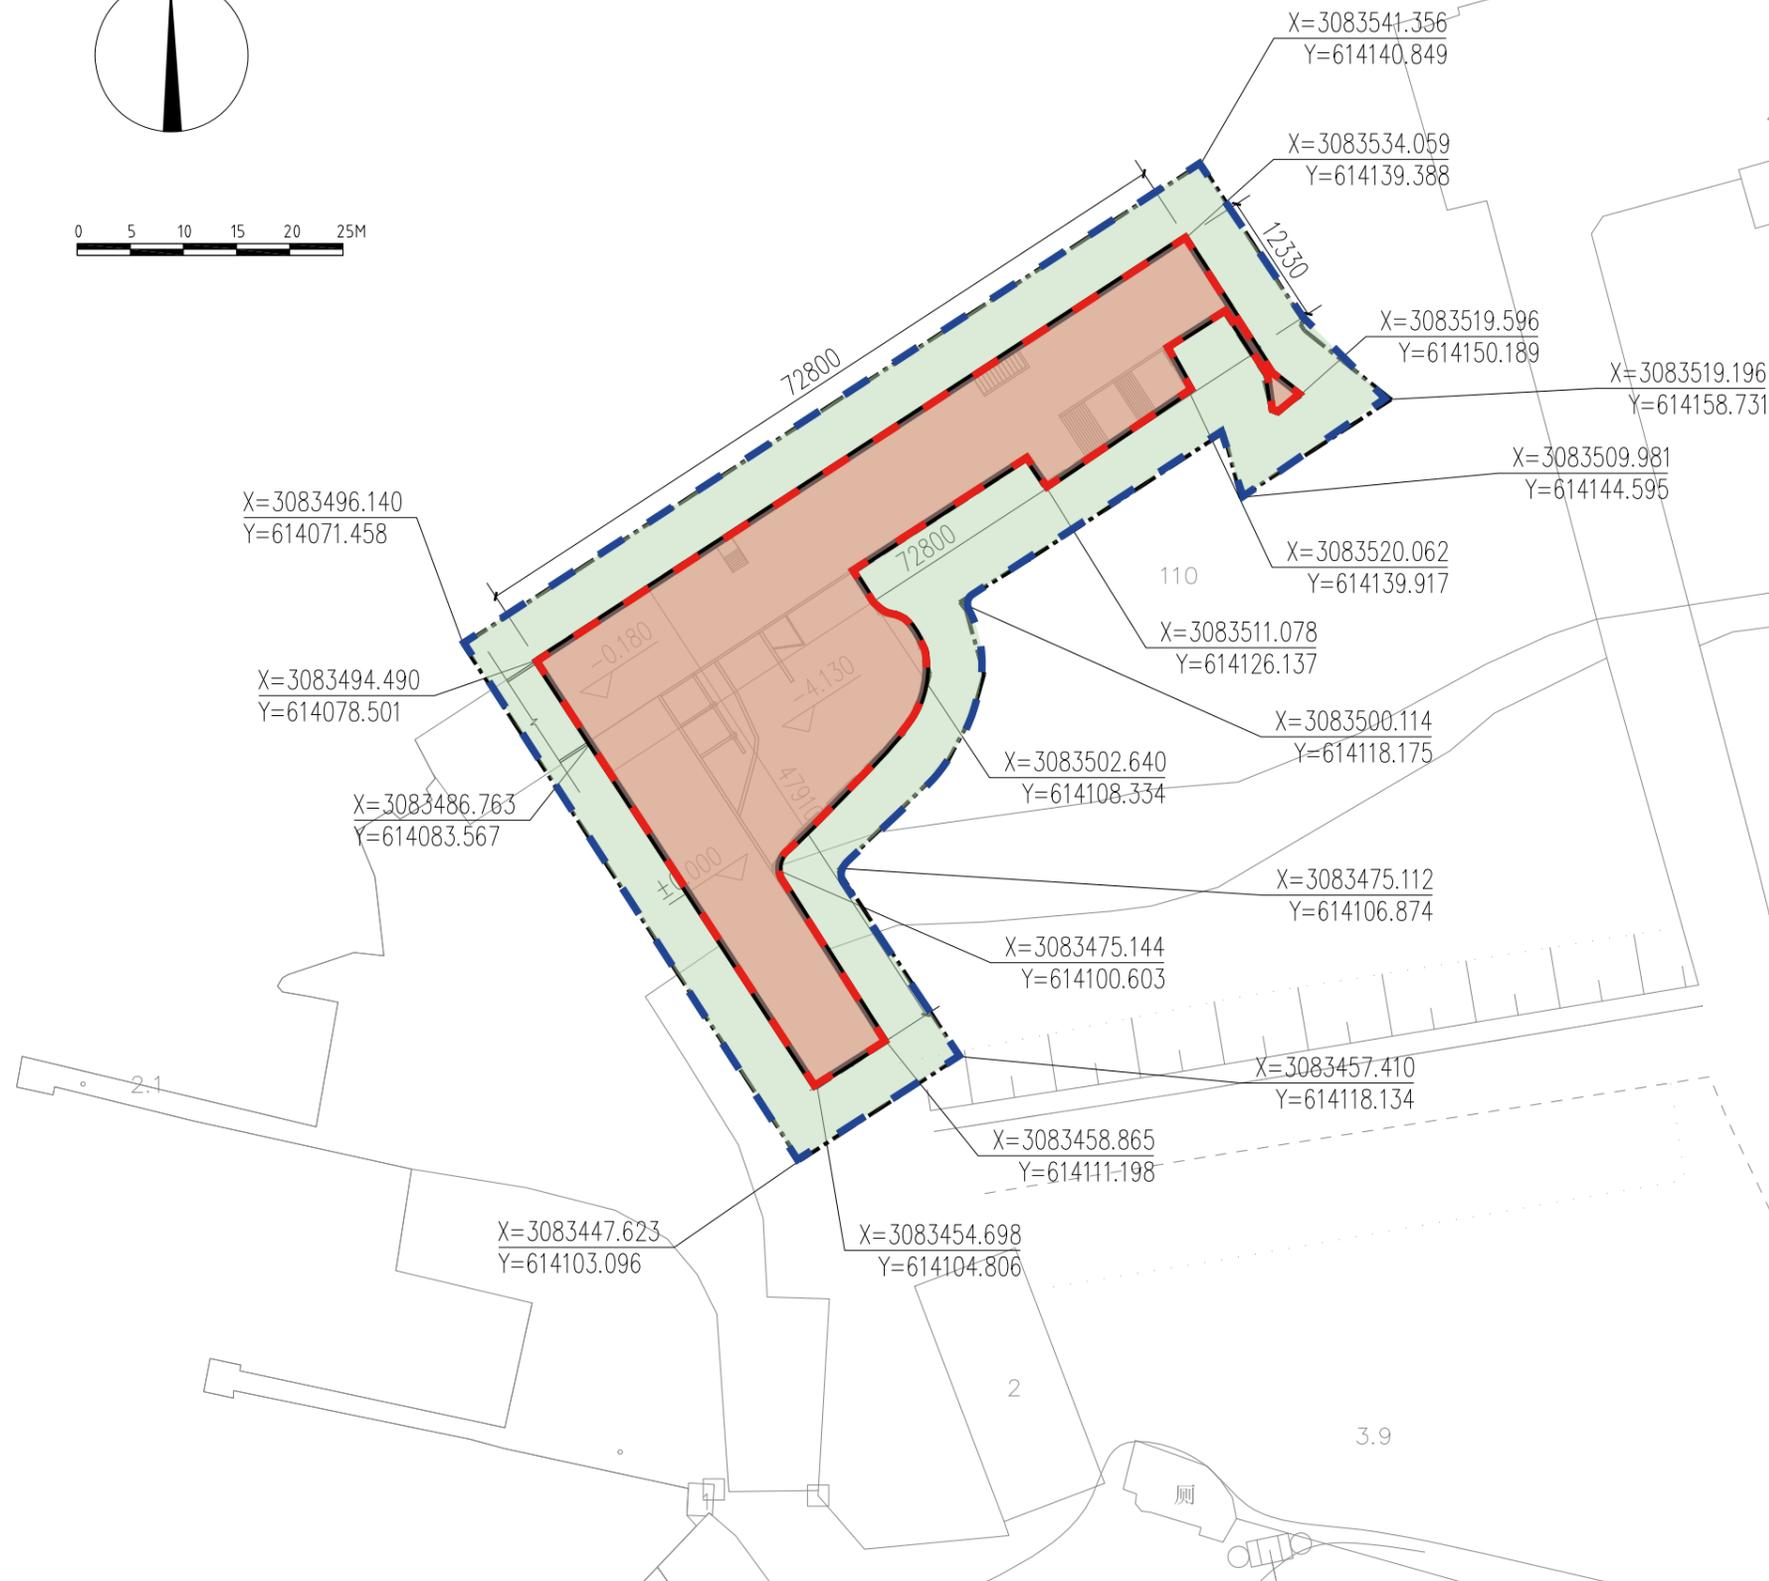
编号: ZJ-WZ-0361 名称: 九厅水桶插码头

建筑现状保存较为良好，因海水腐蚀渗透，导致码头混凝土中的钢筋生锈膨胀。靠船时的碰撞、海浪冲蚀导致局部混凝土破损。

保护范围及控制要求	四至范围：历史建筑占地范围，总面积约1480.5平方米。
	码头梁架结构已出现不同程度的腐蚀，地面局部破损，内部钢筋被海水侵蚀，建议及时整修腐蚀破损处，对已经腐蚀的钢筋进行加固处理，及时防护，避免造成进一步的损坏。
建设控制地带线及控制要求	四至范围：以历史建筑保护范围线向四周各延伸5米，总面积约2843.2平方米。
	建设控制地带内进行建设工程，不得破坏历史风貌。工程设计方案需上报相关行政主管部门审批。不得建设污染或影响其环境安全的设施，不得进行可能影响其安全及其环境的活动。

为保证建筑的安全性，建议及时整修腐蚀破损处，对已经腐蚀的钢筋进行加固处理，及时防护，避免造成进一步的破坏。对历史建筑统一编号，编制成册，统一管理。

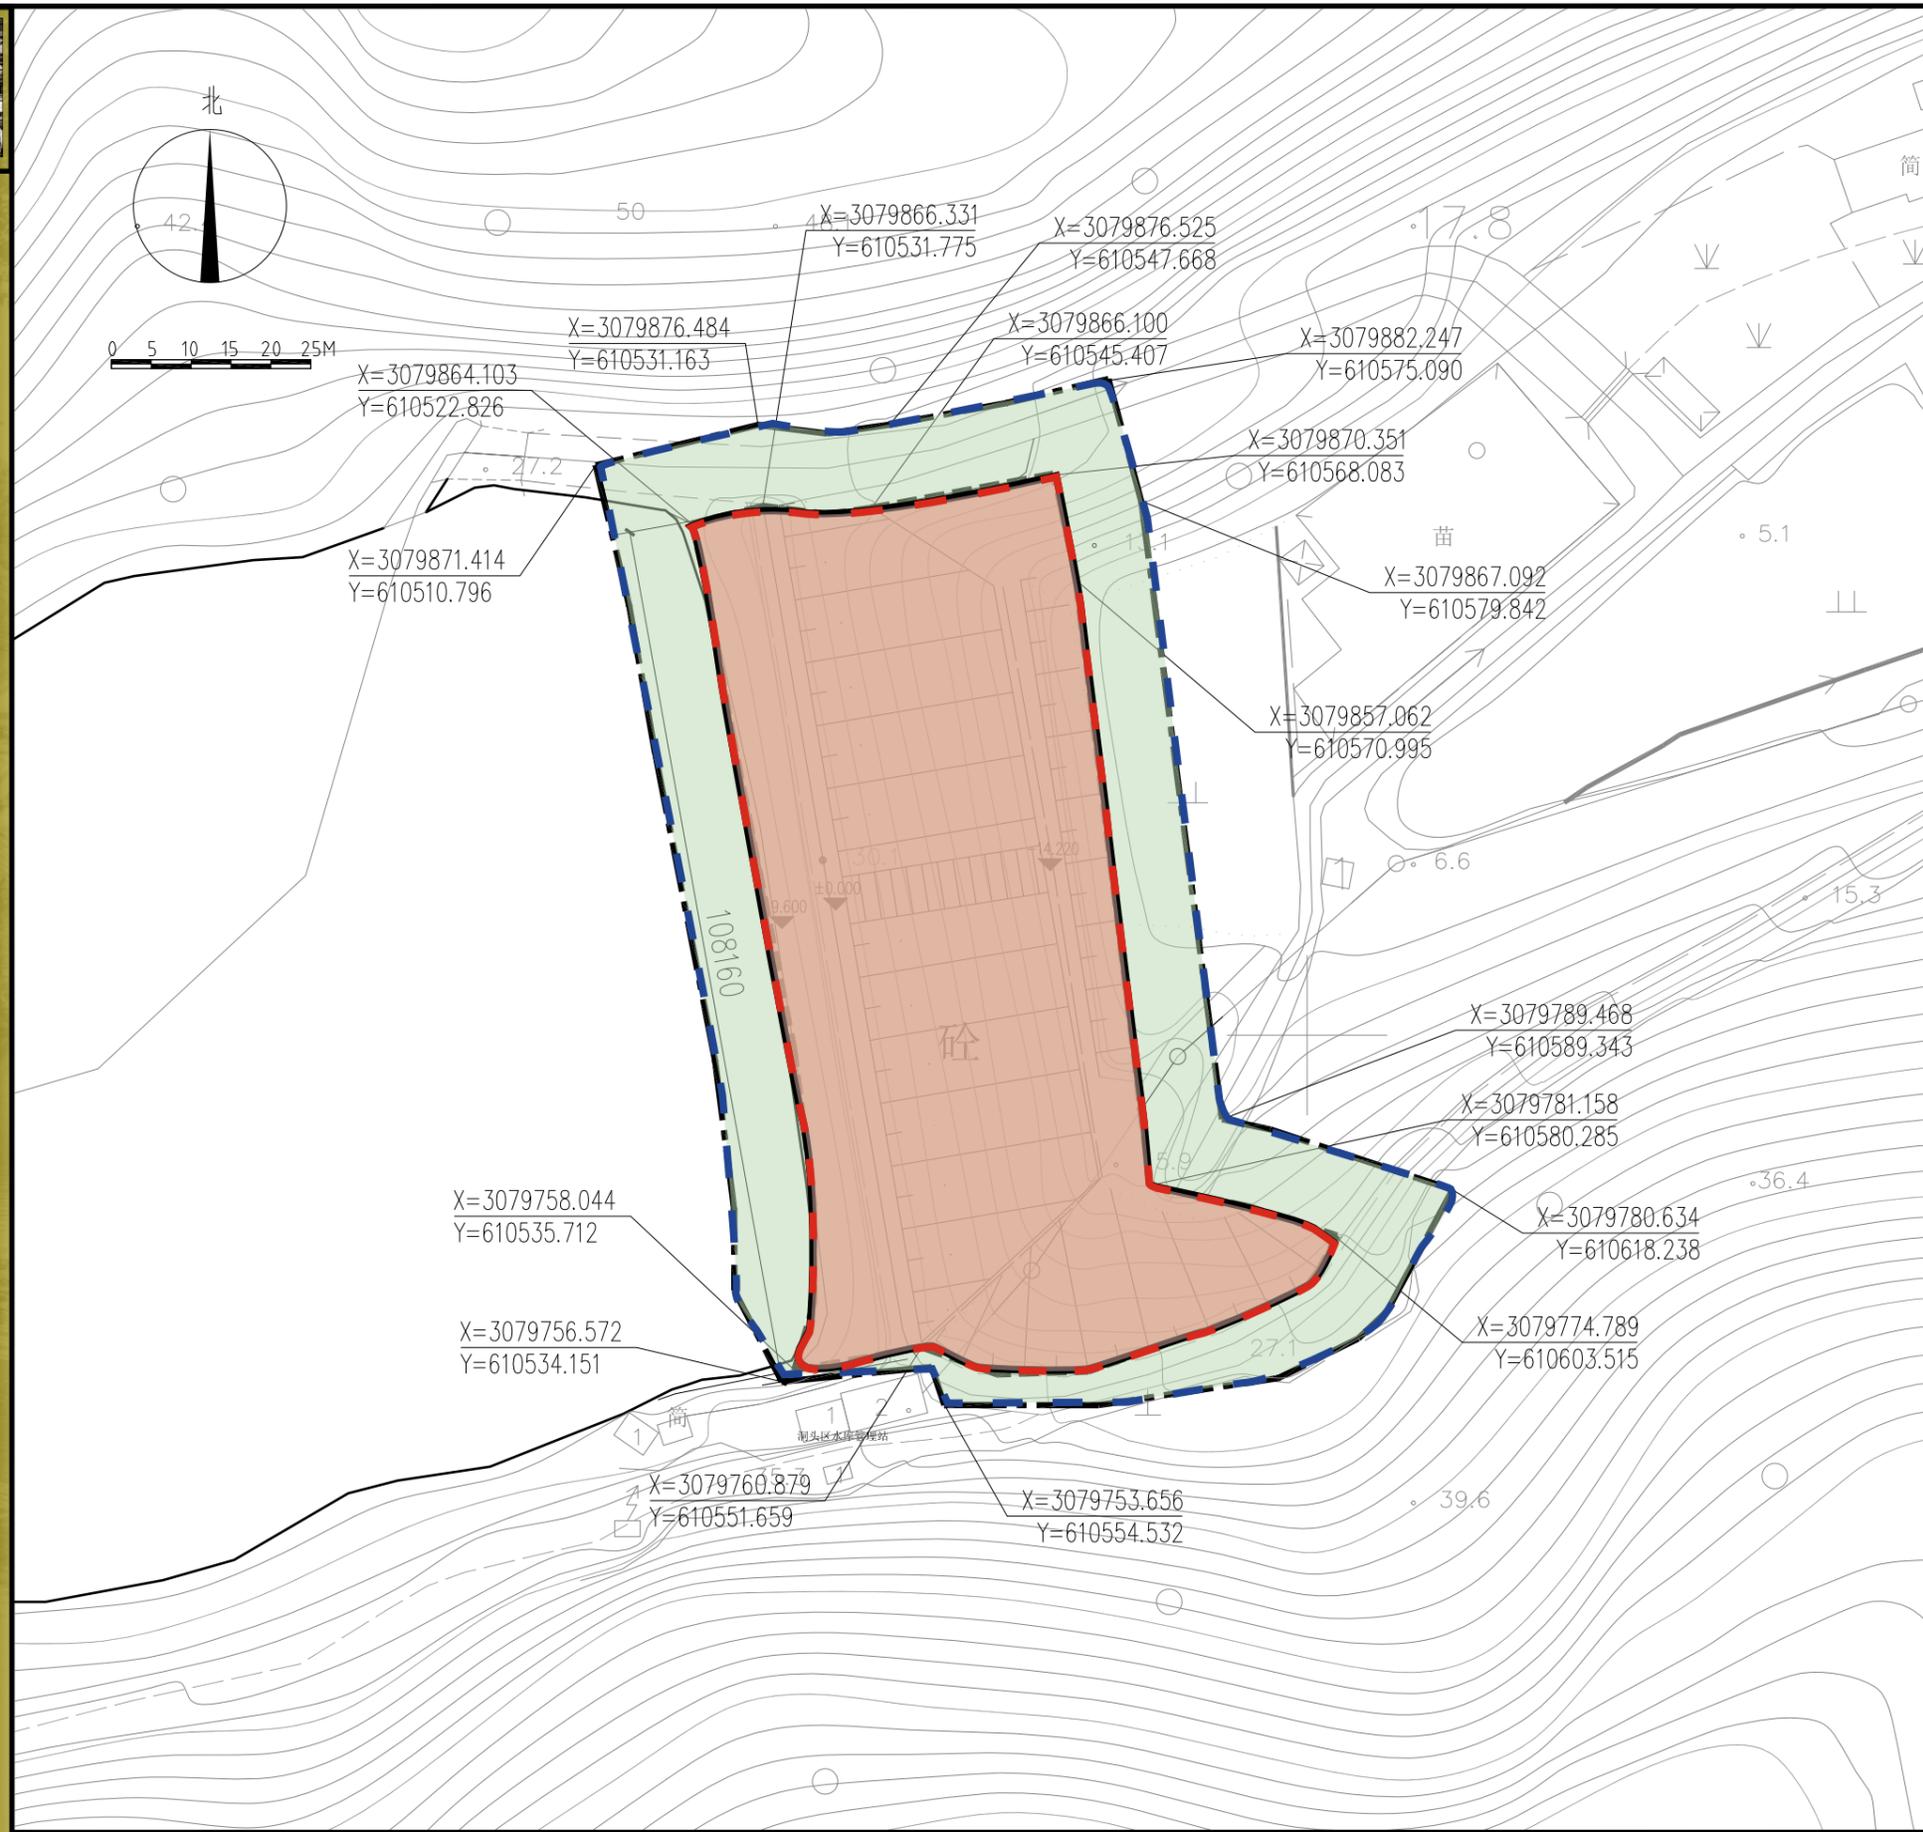
编号: ZJ-WZ-0362 名称: 大长坑水库

大长坑水库始建于20世纪60年代,由蓄水区、大坝、溢洪道、管理房组成。主要作为北岙街道和东屏街道部分居民生活用水来源。现状保存完好,无明显毁坏情况。

保护范围及控制要求	四至范围: 该坝体的占地范围, 总面积约 4845.2 平方米。
	洞头区是海岛, 岛上淡水资源极为短缺。建议加强管理, 保护水库建筑, 确保水库内水质清澈。

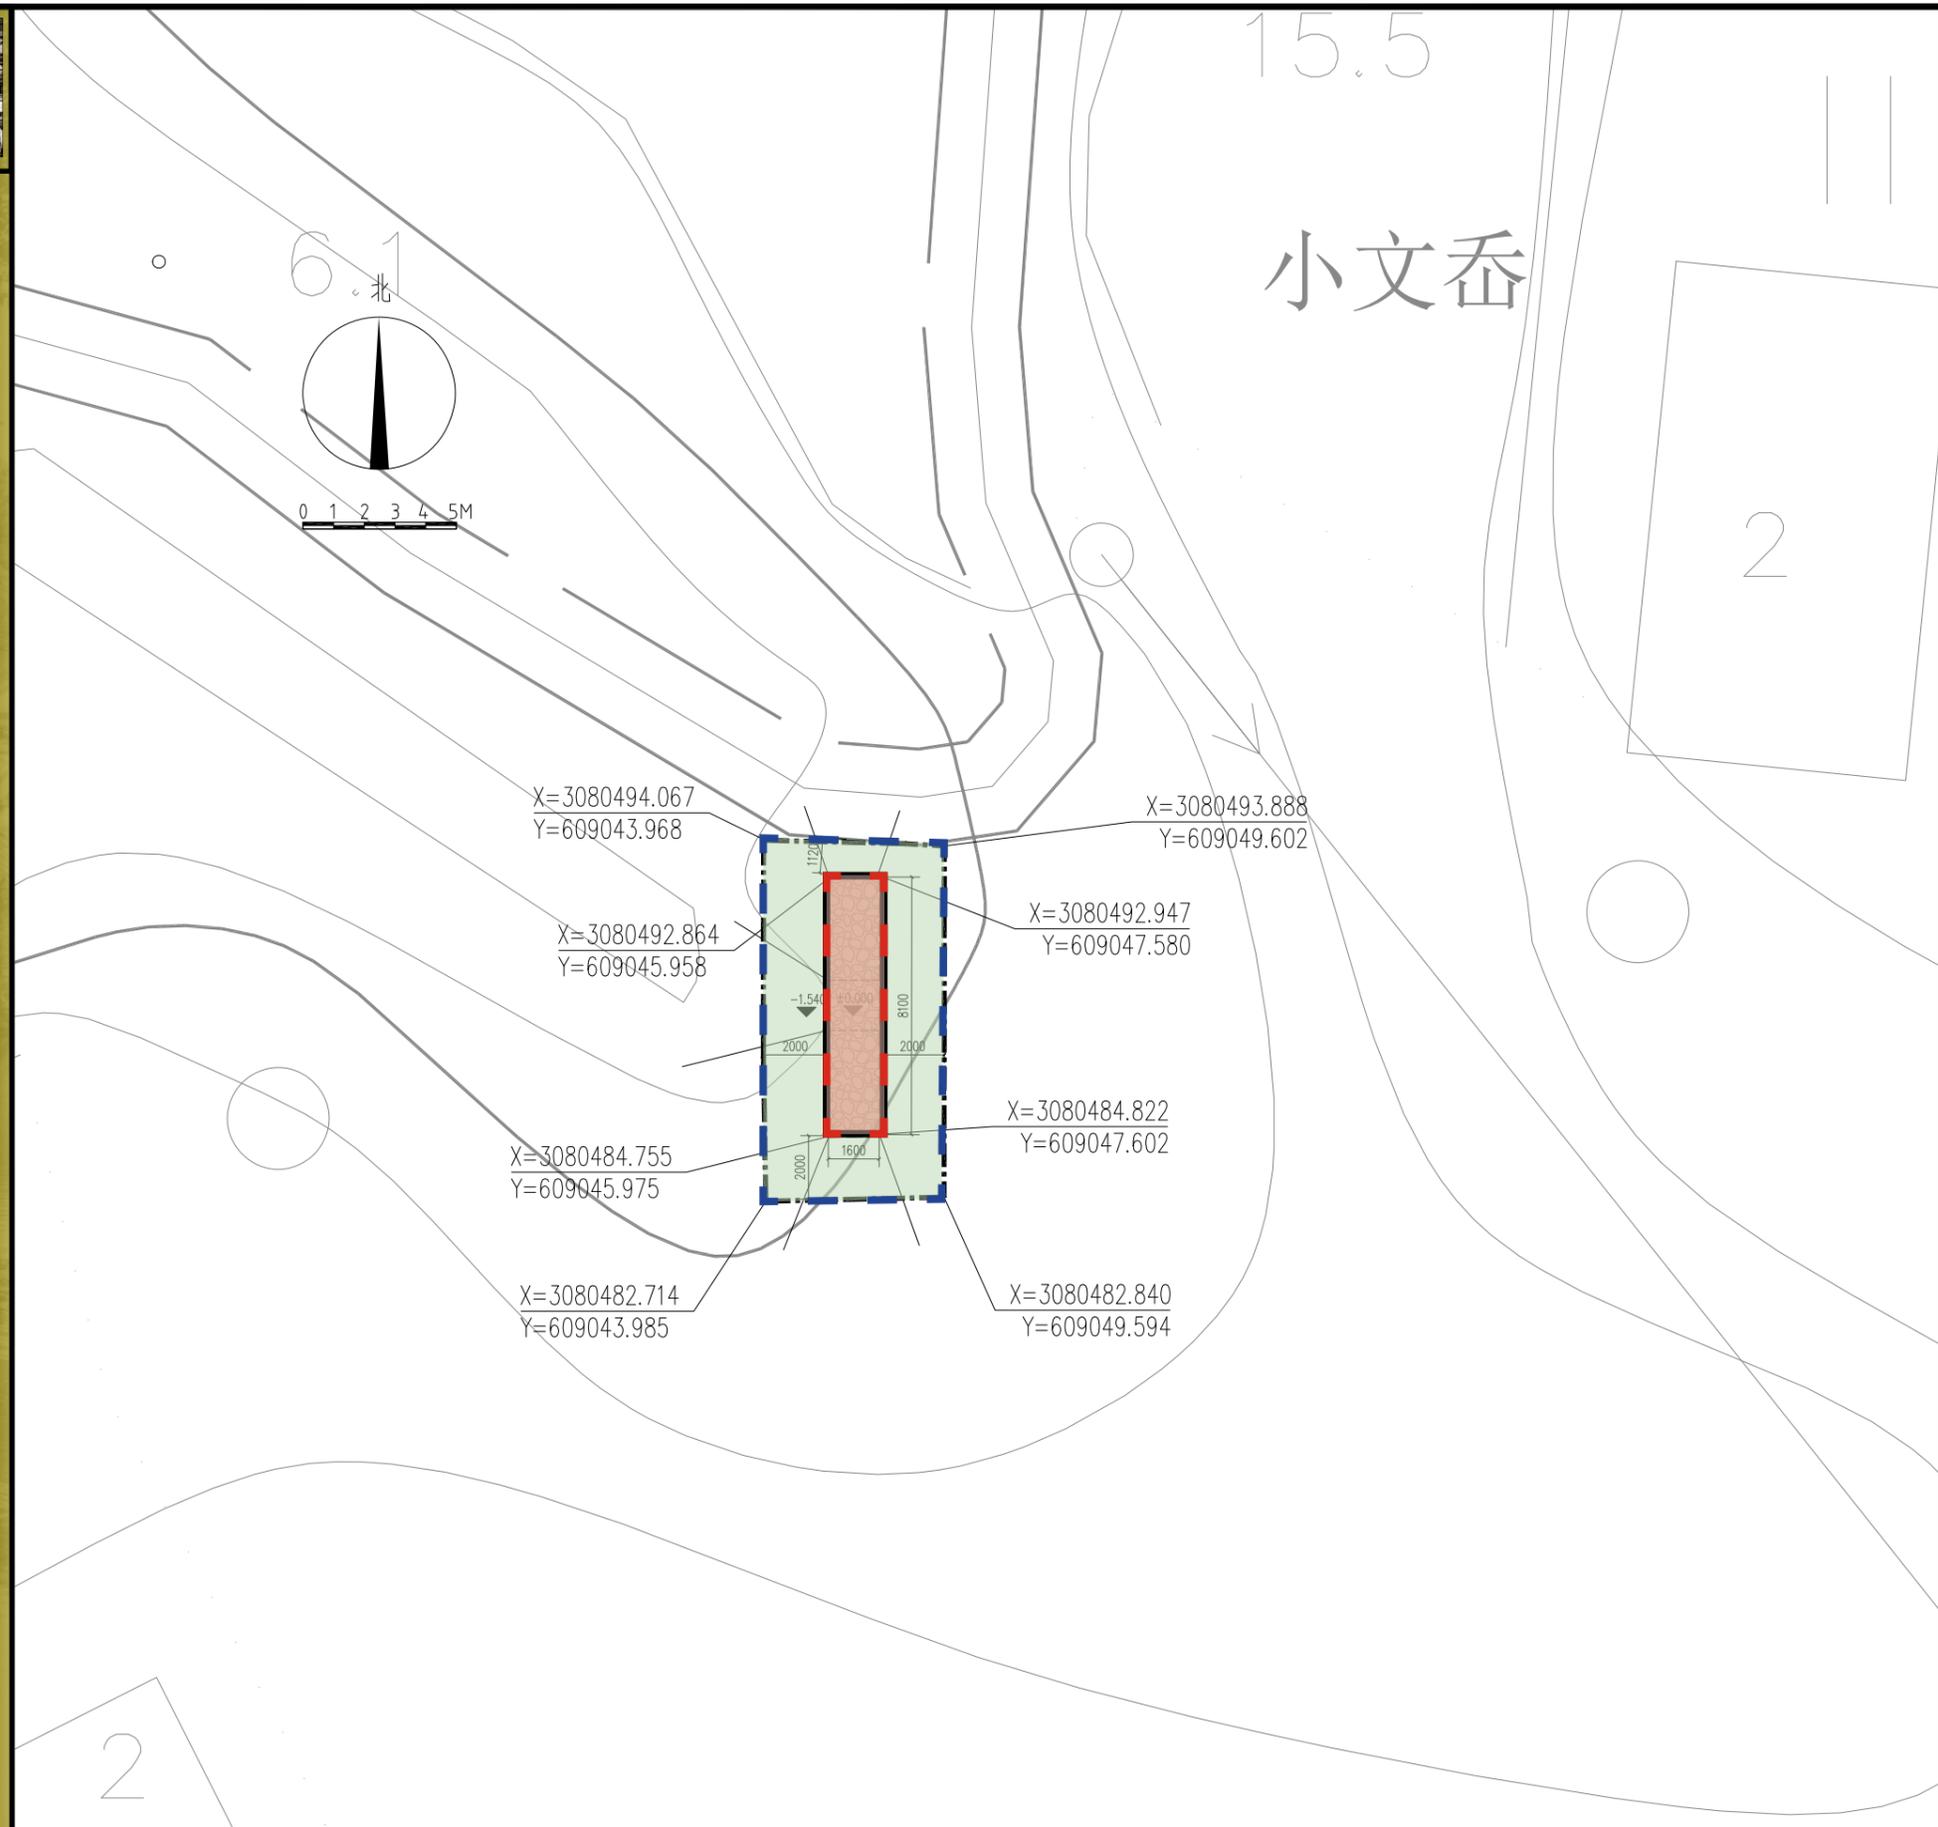
编号: ZJ-WZ-0364 名称: 小文岙拱桥

建筑为块石拱桥，保存完好，拱桥高 1.54 米，宽 1.6 米，桥拱跨度为 1.58 米。石拱桥是该村始迁祖所做，用于当地百姓生产通行。是目前洞头保存较好古代石拱桥。具有一定的历史意义与社会意义。

保护范围及控制要求	四至范围：历史建筑占地范围，总面积约 13.3 平方米。
	建筑保存较为完好，建议清理周围杂草，防止病虫害侵蚀建筑本体。
建设控制地带线及控制要求	四至范围：以建筑向东侧、西侧、南侧延伸 2 米的距离划定，北侧以道路为边界划定，总面积约 63.6 平方米。
	建设控制地带内进行建设工程，不得破坏历史风貌。工程设计方案需上报相关行政主管部门审批。不得建设污染或影响其环境安全的设施，不得进行可能影响其安全及其环境的活动。

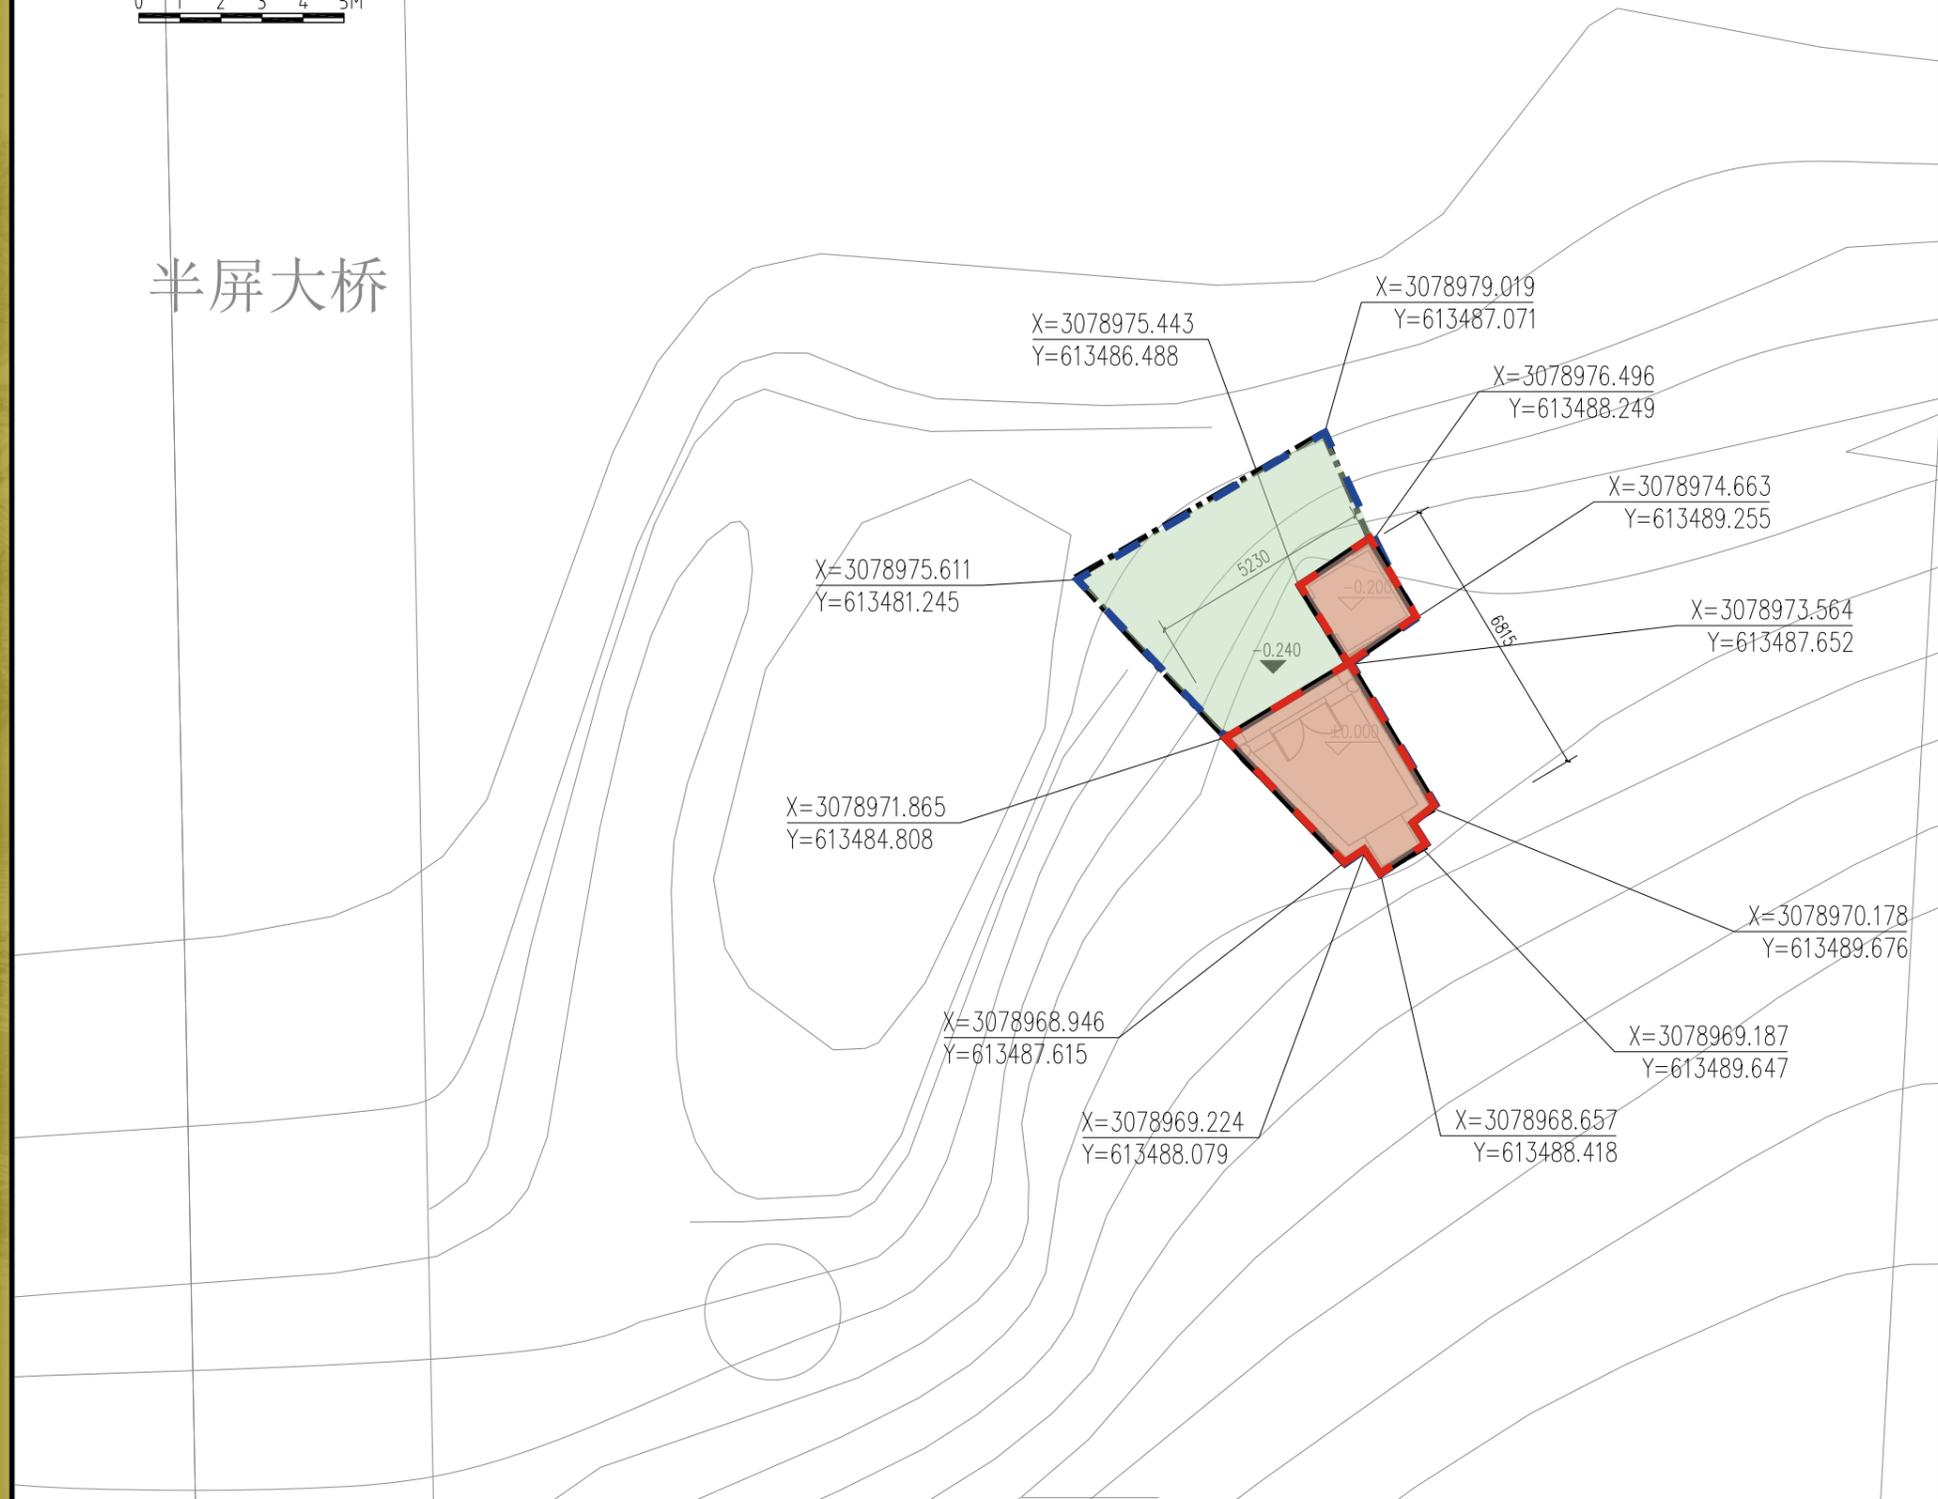
编号: ZJ-WZ-0360 名称: 韭菜岙娘娘洞庙

建筑为重檐歇山顶，钱脊尾部翘起，尾部配以脊饰。建筑平面呈直角梯形，靠南设神龛，保存情况较好。
建筑始建于 1998 年，由个别人士集资建设，一直作为宗教纪念使用至今，具有一定的社会价值。

保护范围及控制要求	四至范围：历史建筑占地范围，总面积约为 16.4 平方米。
	历史建筑保存较为完好，建议加强管理。
建设控制地带线及控制要求	四至范围：以保护范围线向西北延伸 5 米为界，西南、东南、东北与保护范围线重合。总面积为约为 50.7 平方米。
	建设控制地带内进行建设工程，不得破坏历史风貌。工程设计方案需上报相关行政主管部门审批。 不得建设污染或影响其环境安全的设施，不得进行可能影响其安全及其环境的活动。

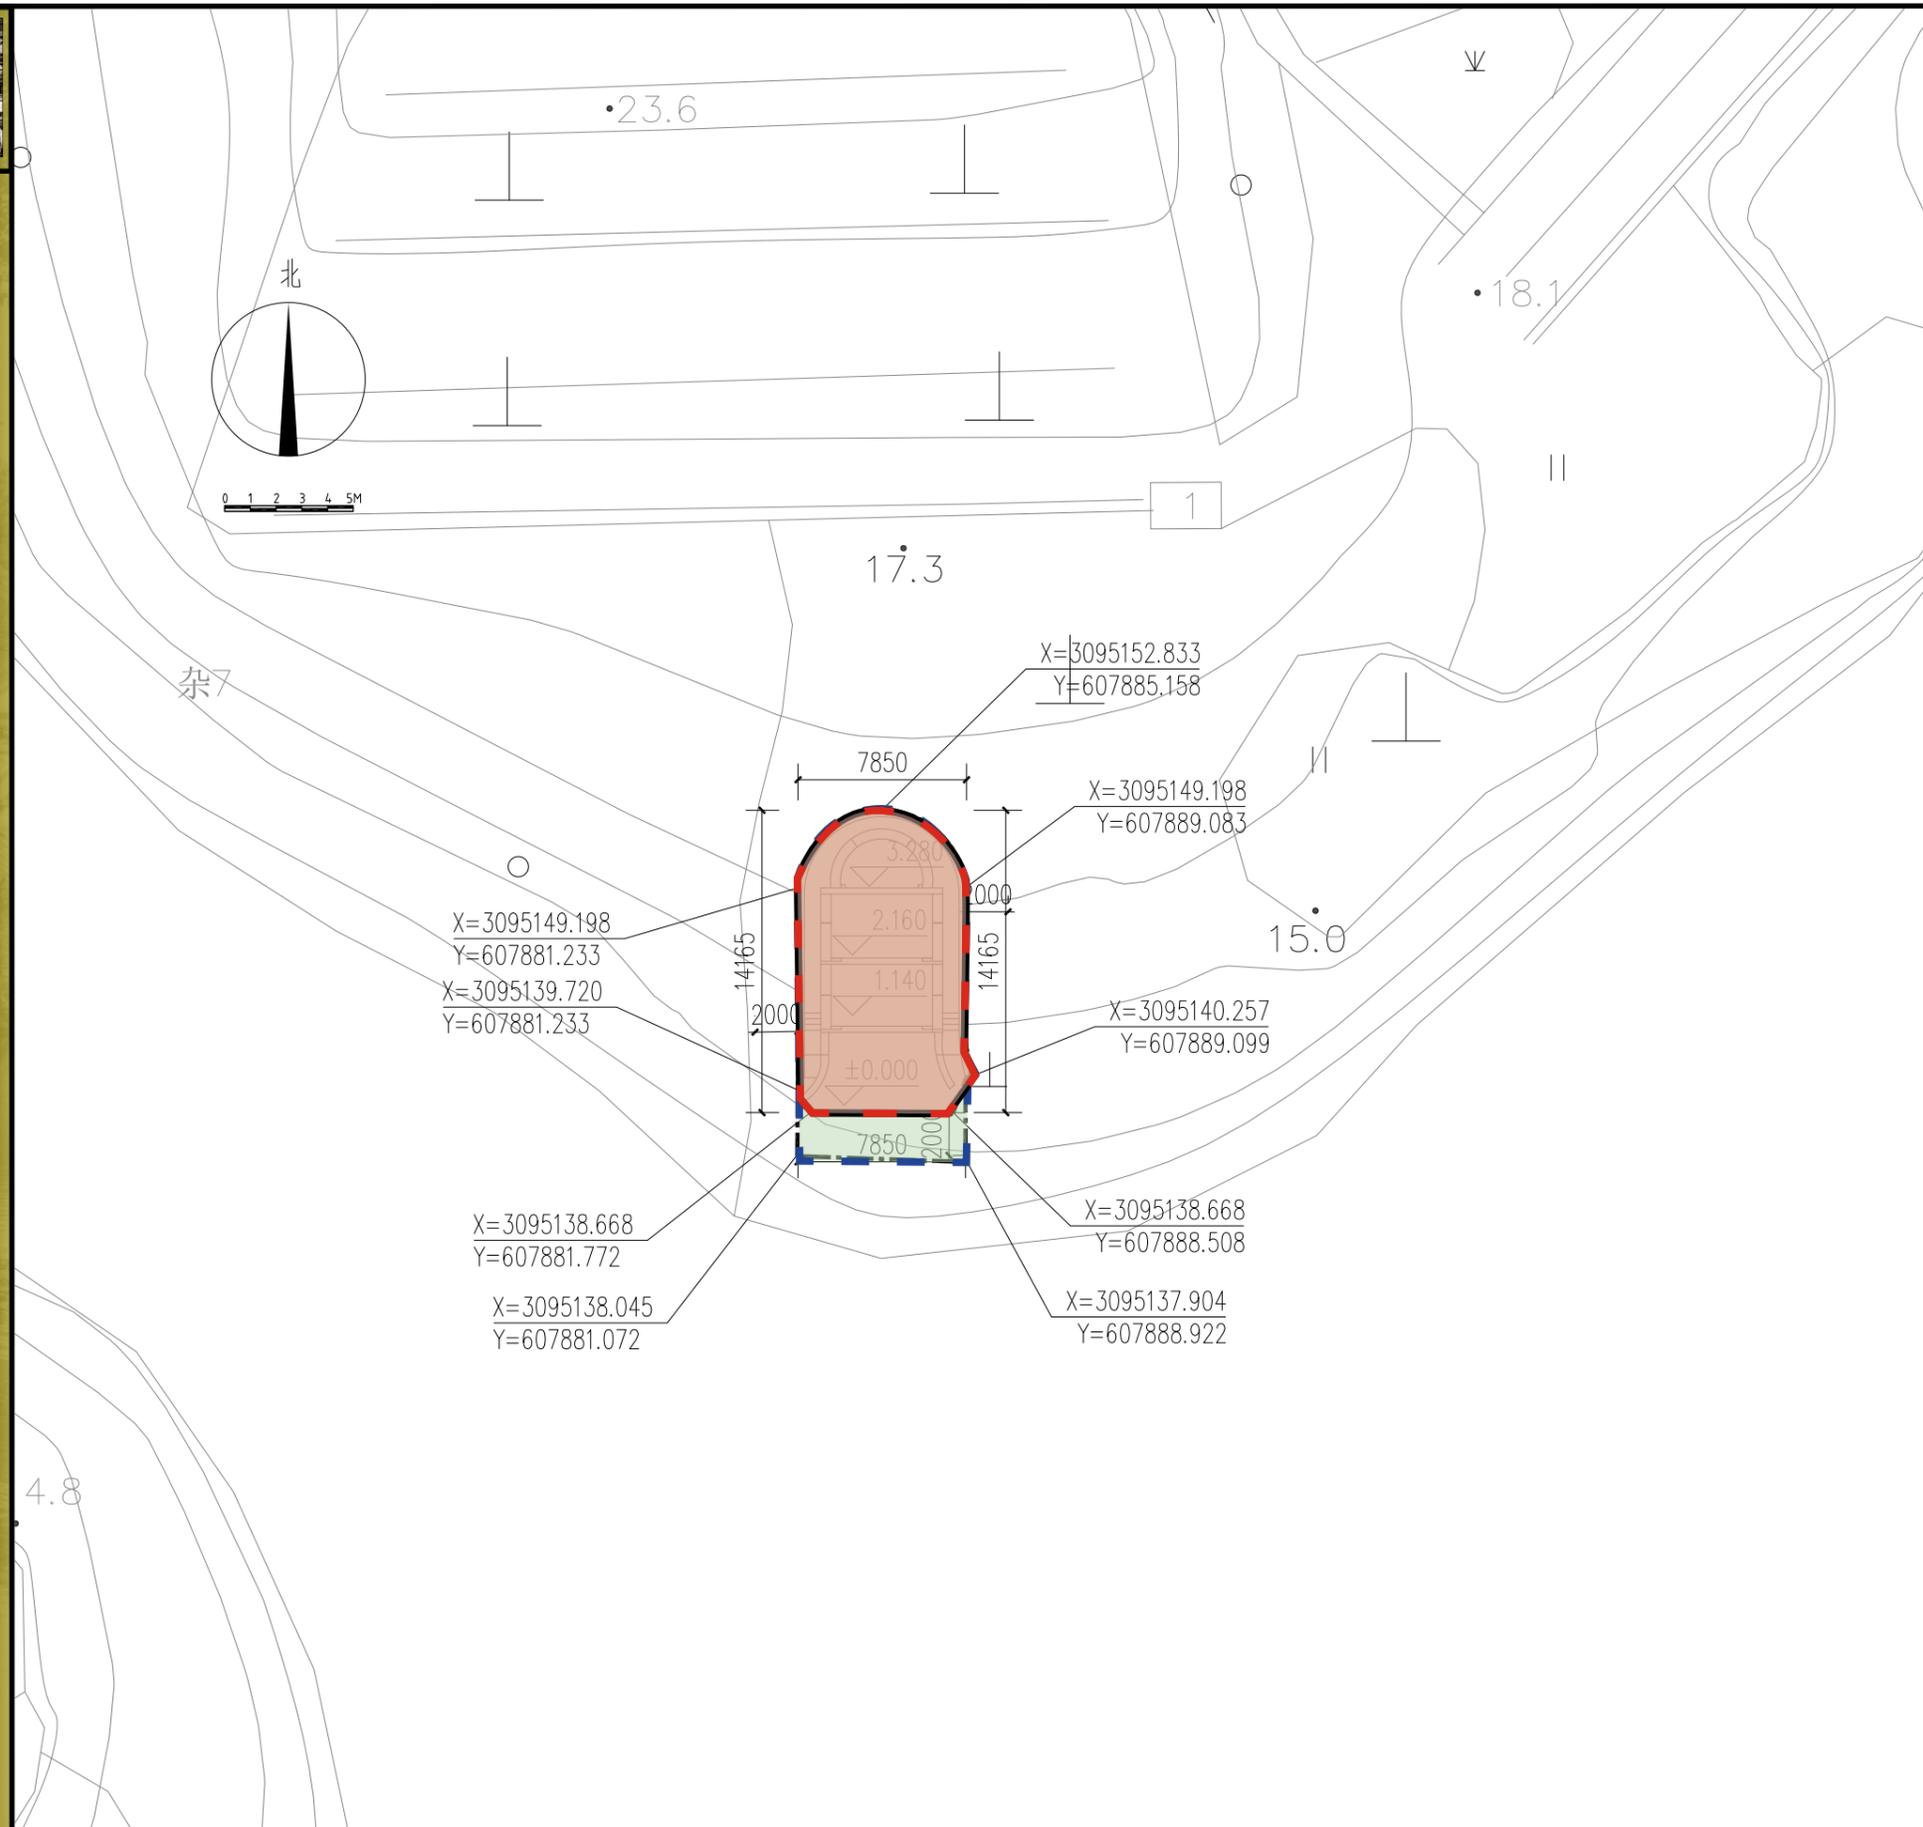
岙底王鸣歧家族墓位于洞头区大门镇岙底村岙底自然村门前山。坐北朝南，墓基呈圈椅式，由墓室、拜台组成，分三层。该墓保存较为良好，墓两侧块石相伴及扶手均有不同程度损毁。第二层墓门有开裂现象。建造工艺精美，具有一定的艺术价值，该墓始建于1915年，具有一定的历史价值。

保护范围及控制要求	四至范围：历史建筑占地范围，总面积约为105平方米。
	该历史建筑保存较为良好，建议整修墓两侧的损坏块石，修补第二层开裂墓门。
建设控制地带线及控制要求	四至范围：东、西、北以墓葬本体边线为界，南侧以保护范围线向南延伸2米划定，总面积约为121平方米。
	建设控制地带内进行建设工程，不得破坏历史风貌。工程设计方案需上报相关行政主管部门审批。不得建设污染或影响其环境安全的设施，不得进行可能影响其安全及其环境的活动。

建议整修建筑，恢复原有风貌，整修墓两侧的损坏块石，修补第二层开裂墓门。
对历史建筑统一编号，编制成册，统一管理。
