温州市洞头区 20 处历史建筑保护图则（成果稿）

编制时间：2024 年 6 月

设计单位：上海泰固建筑工程有限公司

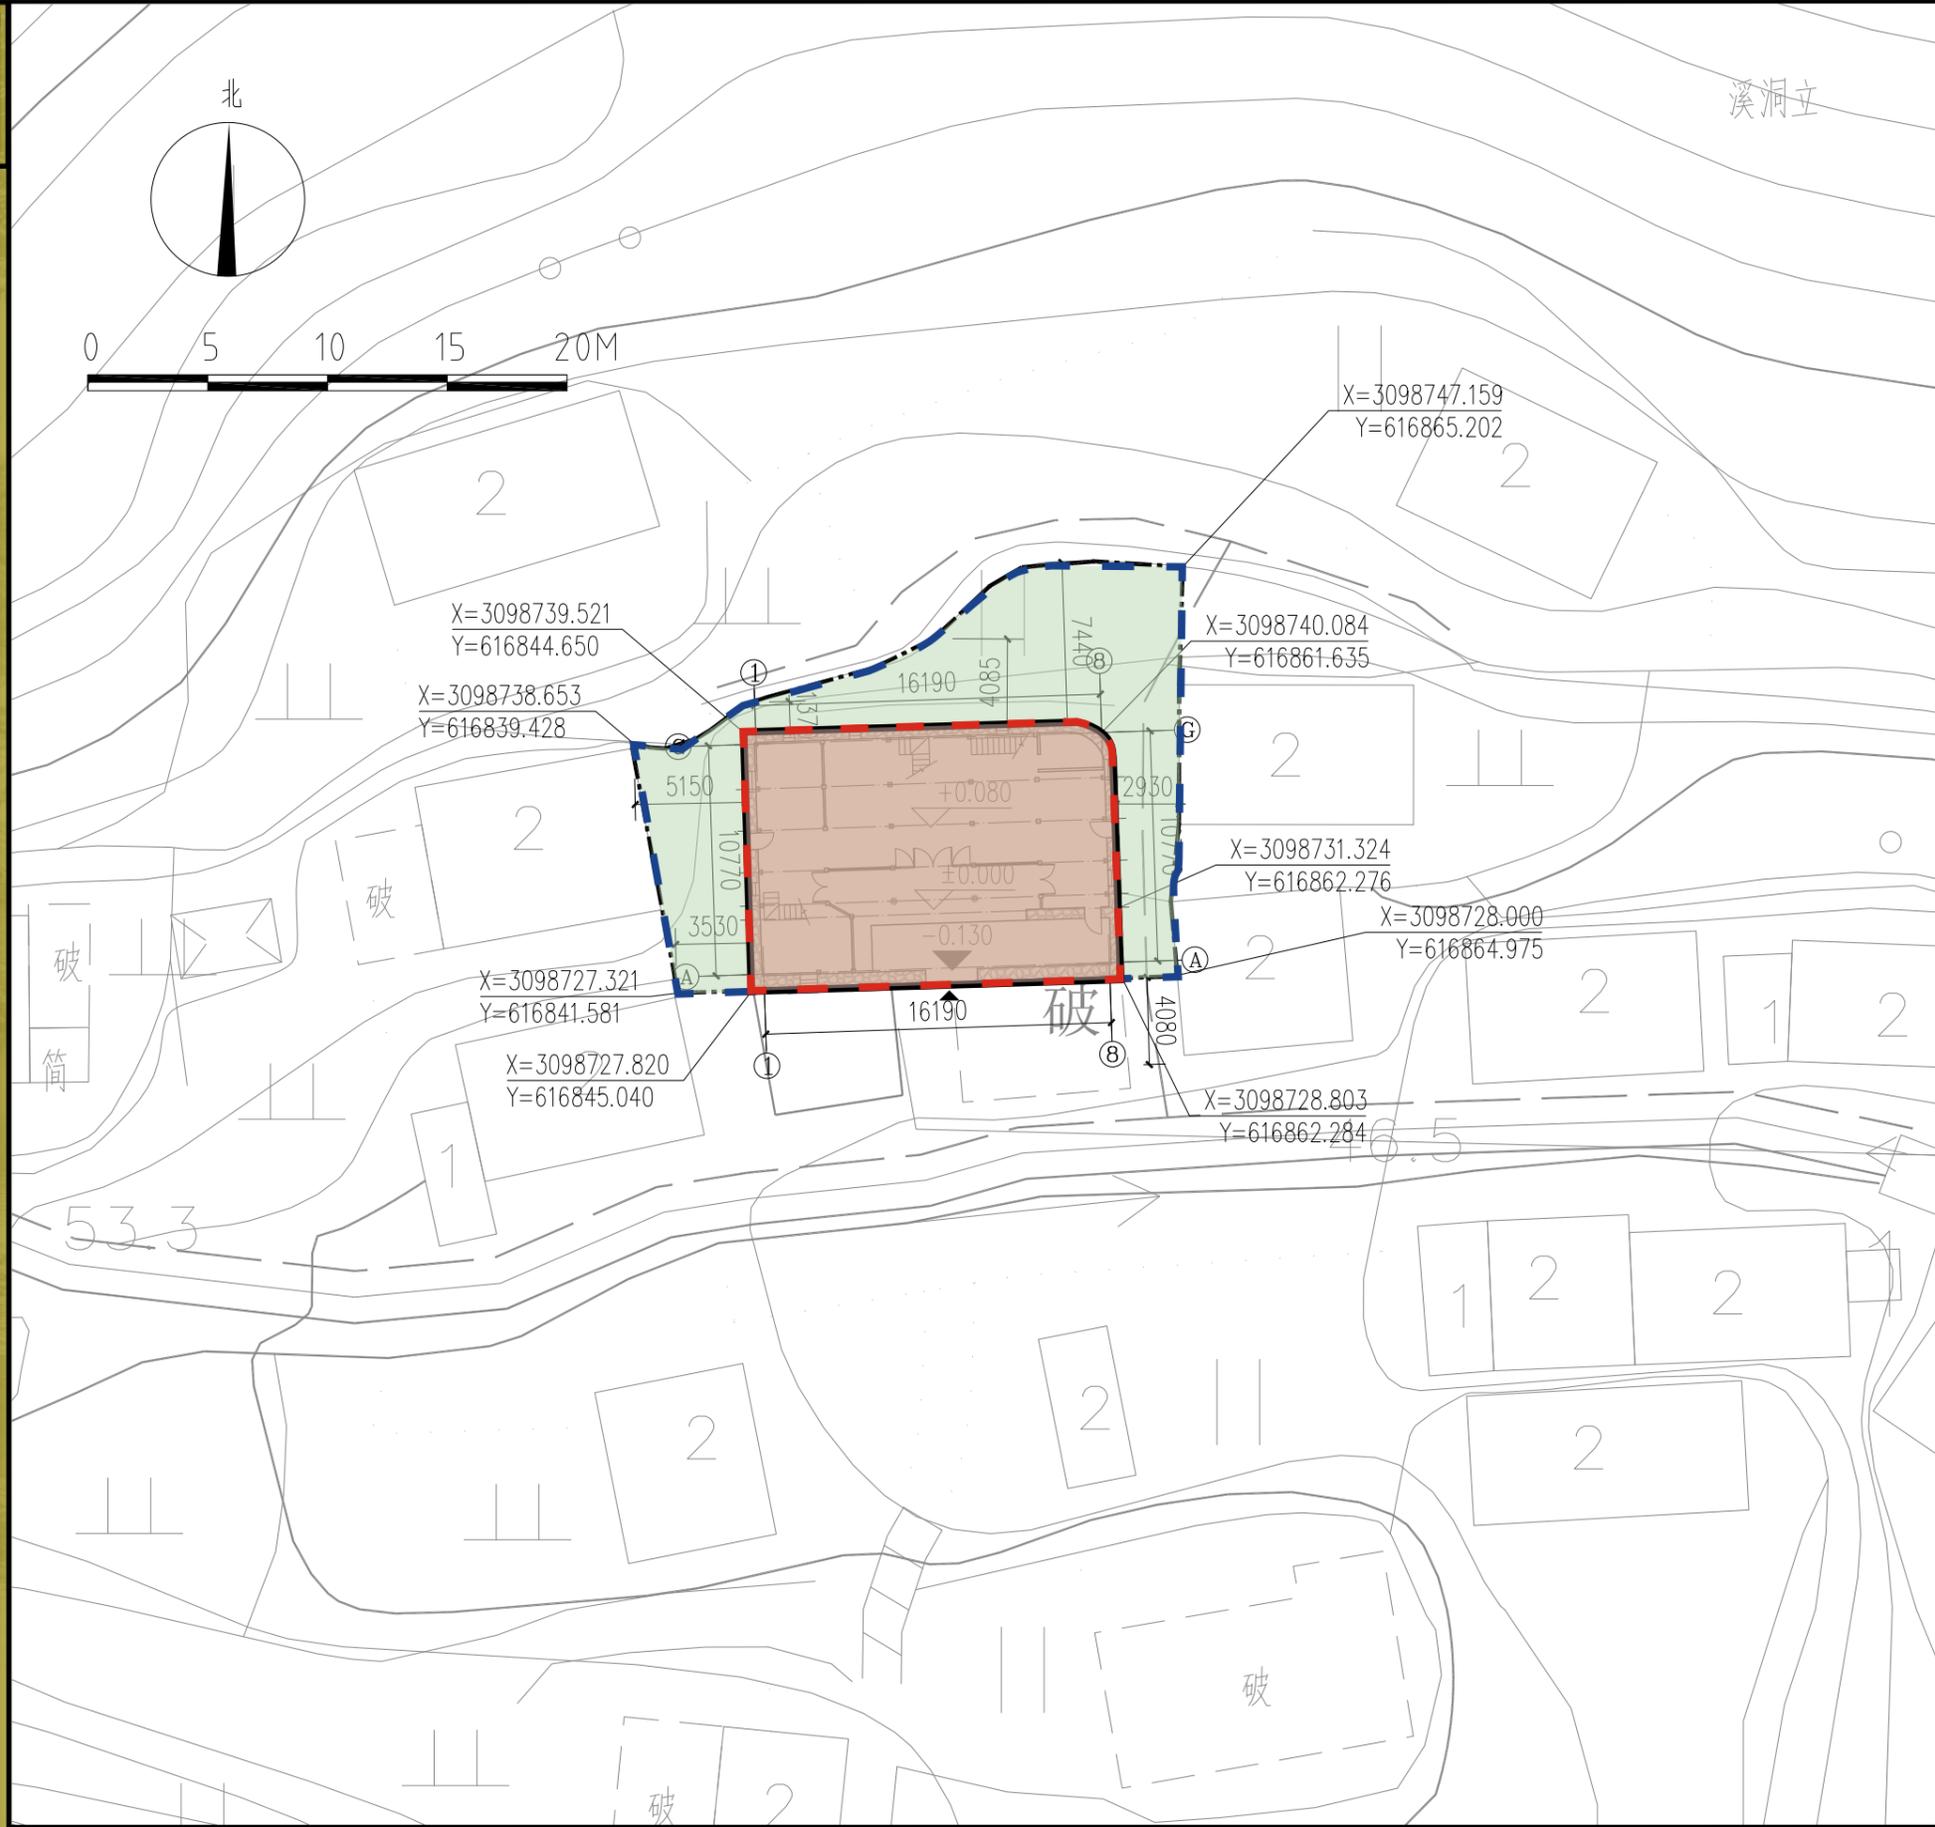
黄立伍民居是由门台、两厢、正屋组成的凹形建筑。坐北朝南，建筑整体保存情况较差，现处于闲置状态，门窗损坏严重，屋檐局部有坍塌倾斜，正厅梁架保存一般，厢房梁架保存较差，厢房屋面局部漏雨从而造成梁架霉烂。南立面山墙局部坍塌，门台整体坍塌，正厅明间后期加建墙体，西厢房搭建简易木棚，西厢房内墙粉刷均脱落，破损严重。

保护范围及控制要求	四至范围：历史建筑占地范围，总面积约为209.7平方米。
	建议对称恢复东侧厢房，补配缺失木构件，重做东厢房小青瓦屋面，对内部腐朽、开裂等木构件按常规做法进行更换，加固。按现存样式补配缺失门扇、窗扇，对后改门窗，进行拆除，恢复原有门窗，对外墙局部坍塌部分给予修整，确保墙体的完整性。
建设控制地带线及控制要求	四至范围：北以村庄道路为界，东西以相邻建筑为界，南侧与历史建筑保护范围线重合，总面积约为396.2平方米。
	建设控制地带内进行建设工程，不得破坏历史风貌。工程设计方案需上报相关行政主管部门审批。不得建设污染或影响其环境安全的设施，不得进行可能影响其安全及其环境的活动。

建议整修历史建筑，恢复历史建筑原貌，对称恢复东侧厢房，补配缺失木构件，重做东厢房小青瓦屋面，对内部腐朽、开裂等木构件按常规做法进行更换，加固。按现存样式补配缺失门扇、窗扇，对后改门窗，进行拆除，恢复原有门窗，对外墙局部坍塌部分给予修整，确保墙体的完整性。

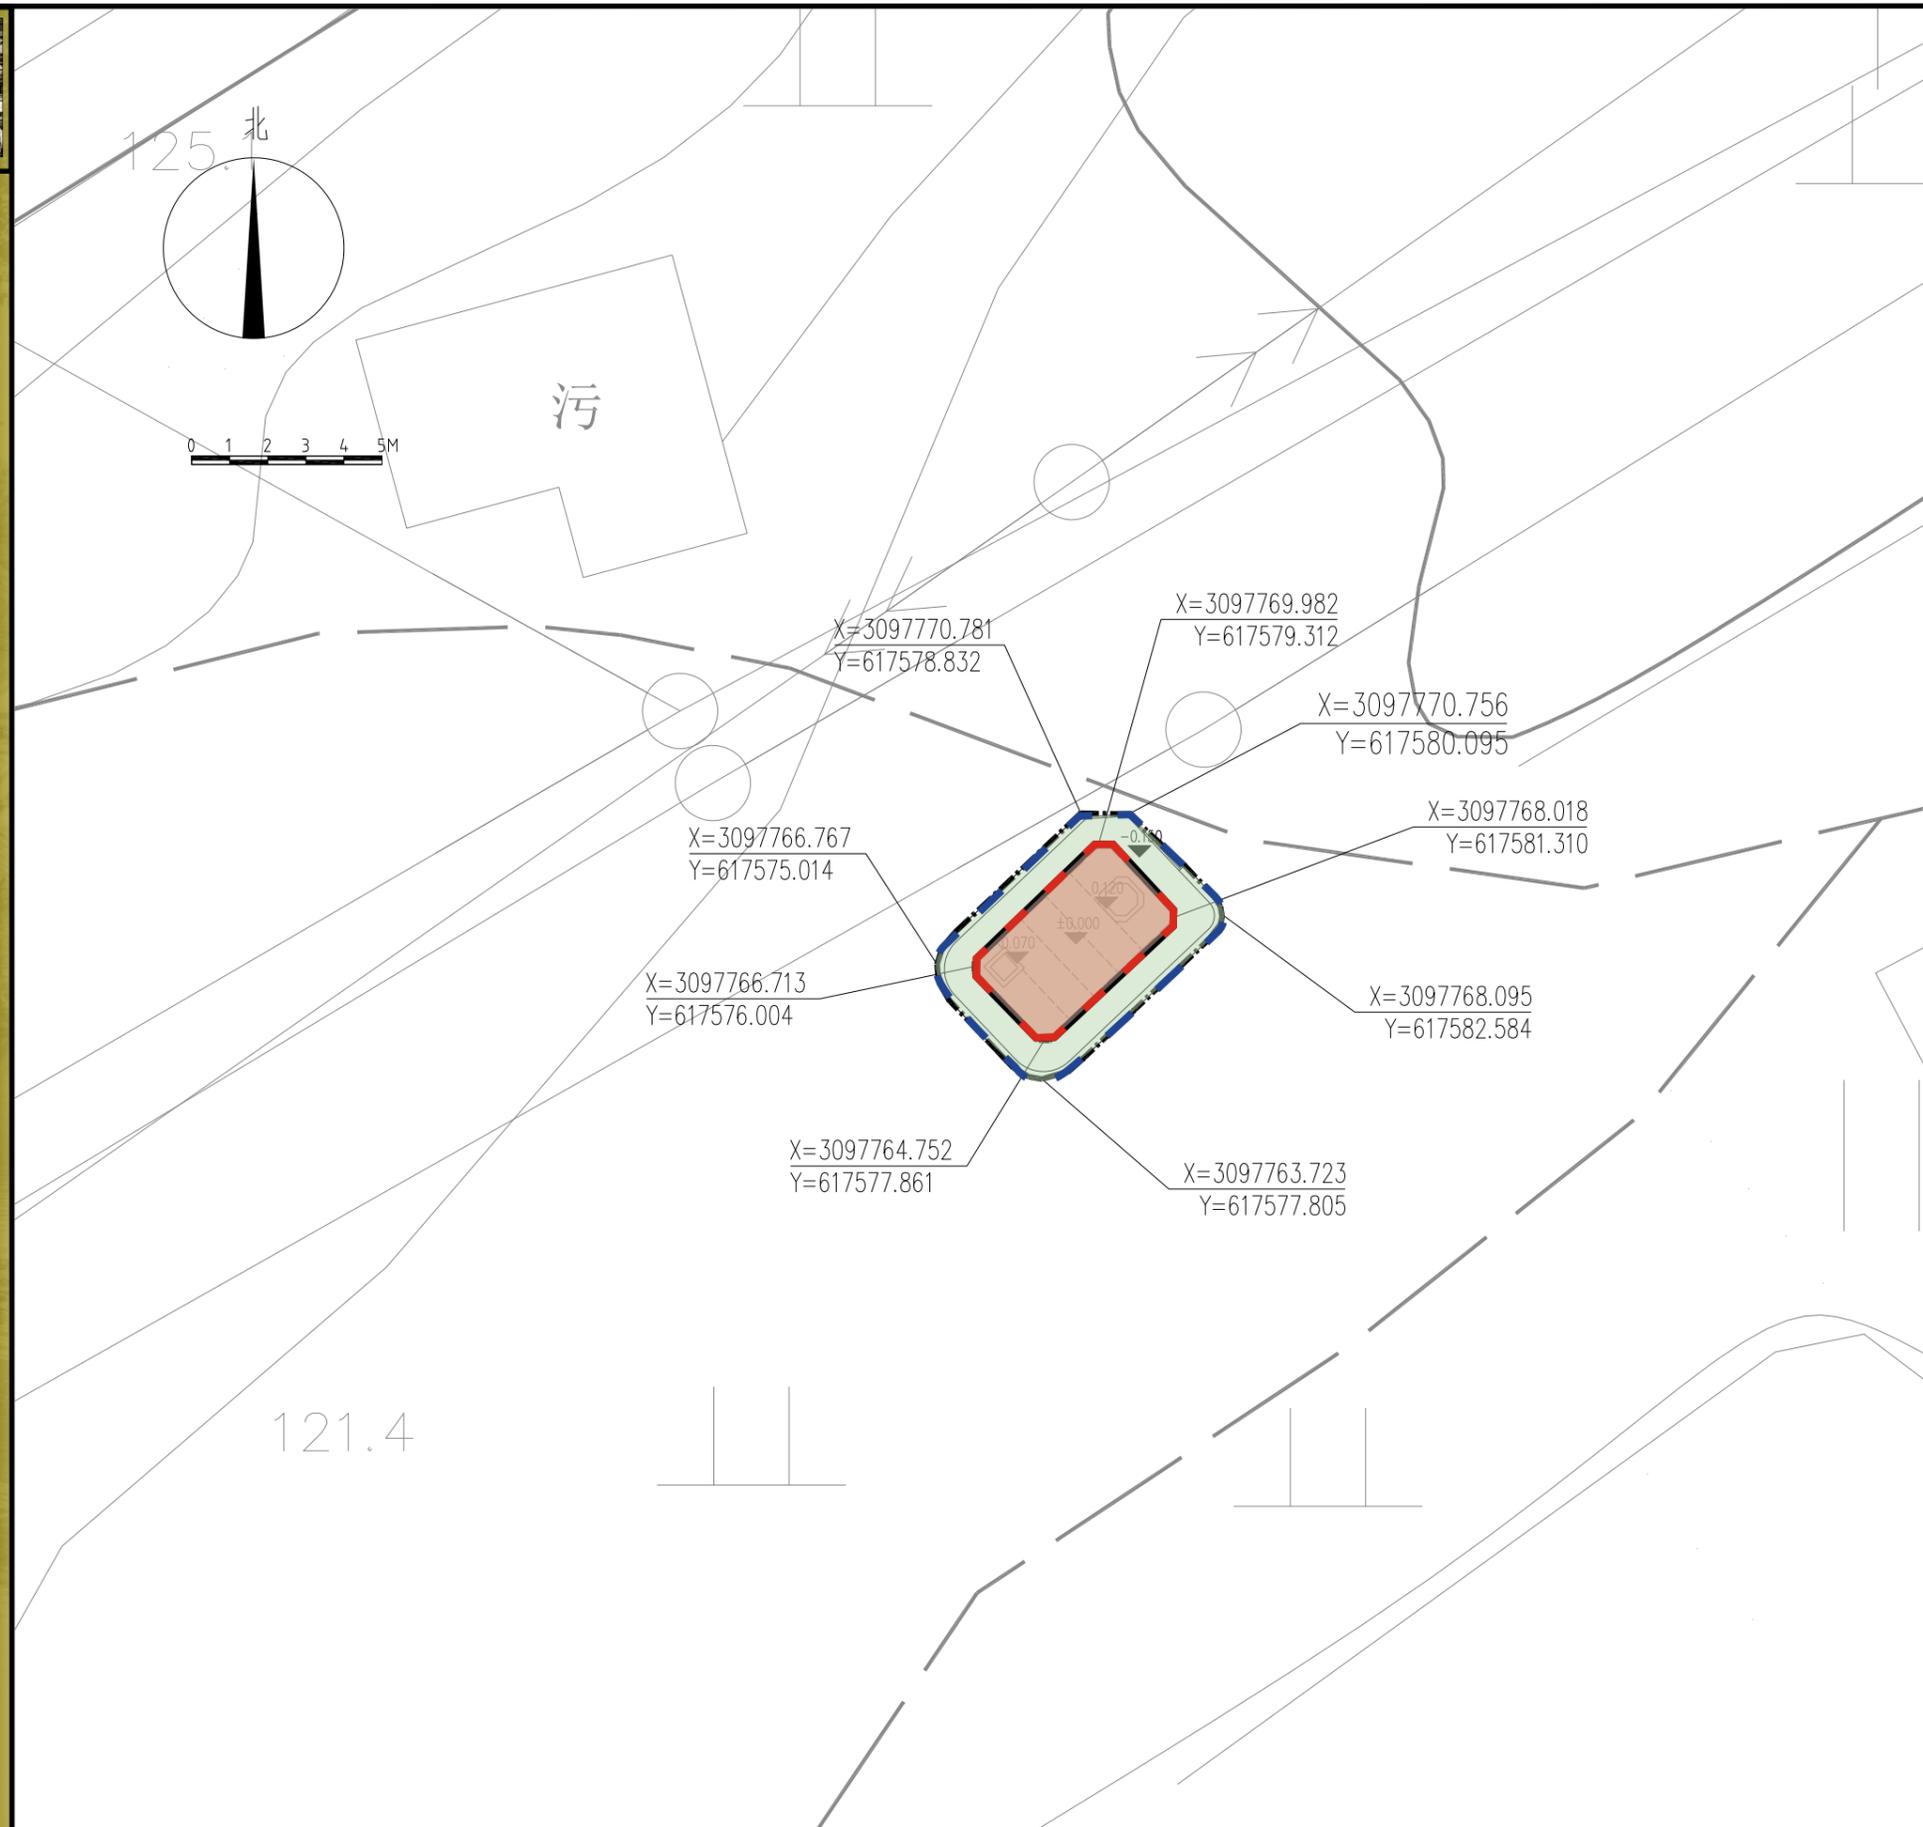
建筑整体保存较为完好，钢筋水泥封盖，表面水泥层开裂，井圈水泥抹面局部脱落，井圈周围杂草丛生影响水质。
始建于1953年，由当时解放军驻军所建，供军队所用，而后部队撤军，当地村民使用至今，具有一定的历史价值与社会价值。

保护范围及控制要求	四至范围：历史建筑占地范围，总面积约为14.2平方米。
	建议整修井台破损处，井圈处砖块松动，应及时加固，清理周边杂草。
建设控制地带线及控制要求	四至范围：以该水井的井台边线划定，总面积约31.9平方米。
	建设控制地带内进行建设工程，不得破坏历史风貌。工程设计方案需上报相关行政主管部门审批。 不得建设污染或影响其环境安全的设施，不得进行可能影响其安全及其环境的活动。

建议整修，恢复历史原有风貌，整修井台破损处，加固井圈处松动砖块，清理周边杂草。
对历史建筑统一编号，编制成册，统一管理。
