衢州智造新城浙江巨圣氟化学有限公司 “12·29”一般爆燃事故调查报告

一般爆燃事故事故调查组

2024年1月24日

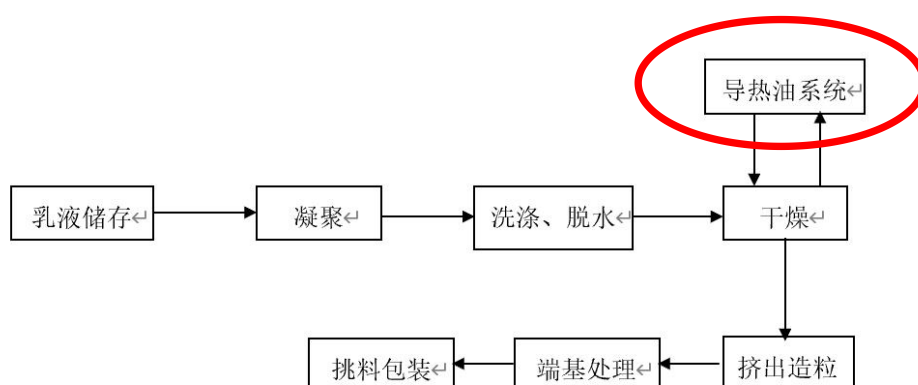
图 PFA 装置后处理工艺流程方框图

PFA 后处理装置采用以下工艺路线：乳液储槽中的 PFA 乳液通过泵送至凝聚釜中凝聚，凝聚形成 PFA 粉料经洗涤釜洗涤、分离器脱水送至干燥釜干燥，干燥后送至挤出机挤出造粒，造粒后的 PFA 粒料经过端基处理后进行挑料、包装。

导热油系统工艺流程：导热油通过导热油泵输送及电加热器加热后作为干燥釜热媒对粉料进行干燥。导热油膨胀槽 6D660 内导热油通过导热油泵 6P661A/B 输送至电加热器 6X635A/B 加热，导热油温度由电加热器 6X635A/B 输出频率控制，加热后的导热油作为干燥釜 6BE640A/B 内粉料干燥的热媒进行干燥换热。
