上塘路(德胜路—大关路) 平路整治和立面景观提升工程设计

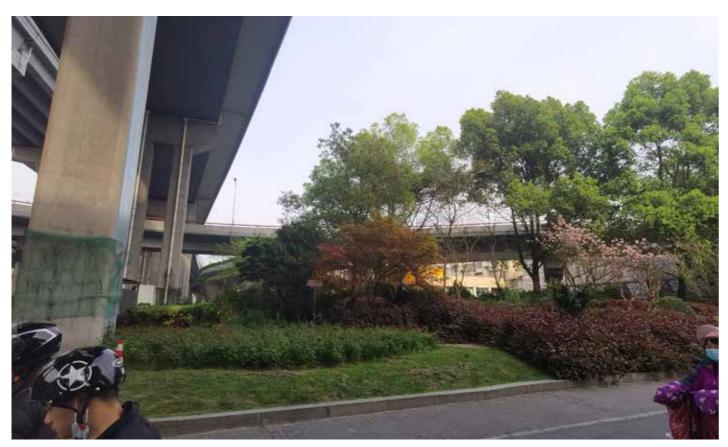
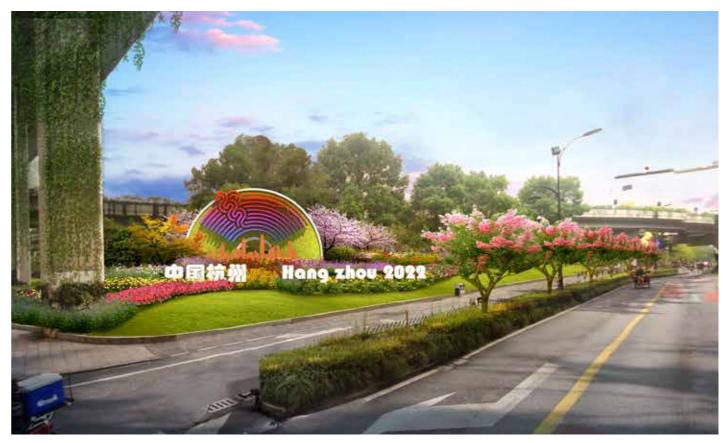
01. 上塘路—德胜路口东南角节点设计

改造设计内容:本地块位于上塘路与德胜路交叉口东南侧,改造面积为 2400 平方米,现状绿植沿路界面较好,近高架底下和腹地因为光照的原因,绿化长势不良,急需提升;沿路界面灌木高度较高,根据交通转弯半径通视法则,调整灌木高度。在场地中心位置增加亚运主题雕塑。对于沿路界面的破损侧石、路面进行修复提升,污损面进行修复清洗。

现状实景 改造后

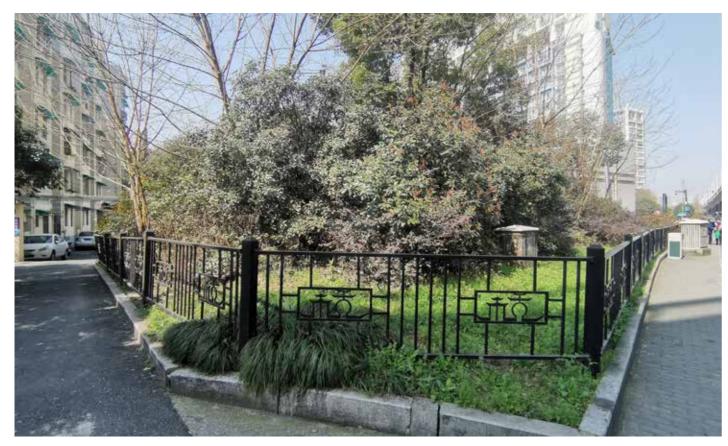
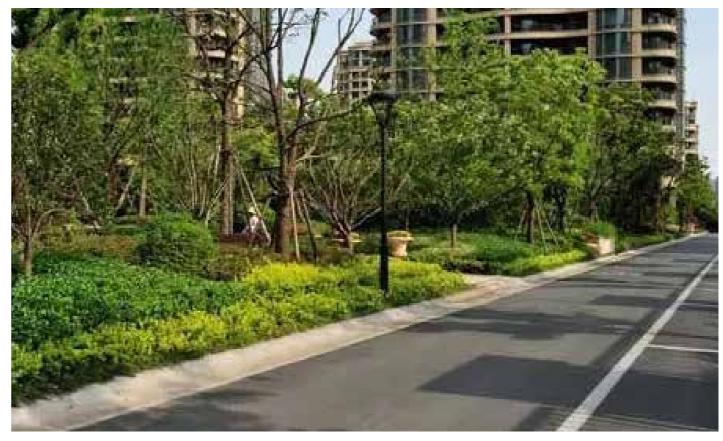
02. 上塘路 - 德胜路口 (西北角) 节点设计

改造设计内容:本改造地块位于上塘路与德胜路交叉口西北侧,改造面积为 300 余平方米,现状植被凌乱,裸露室外配电设施,绿化层次单薄,植被配置不合理,根据现状情况,补植色叶小乔木,补植露土地被层。

现状实景 改造后

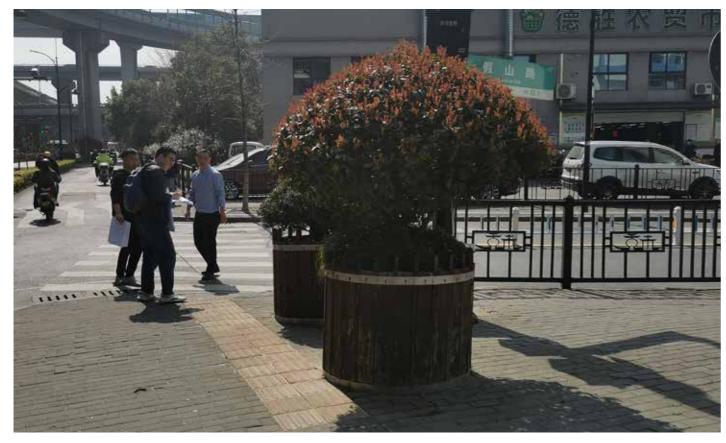
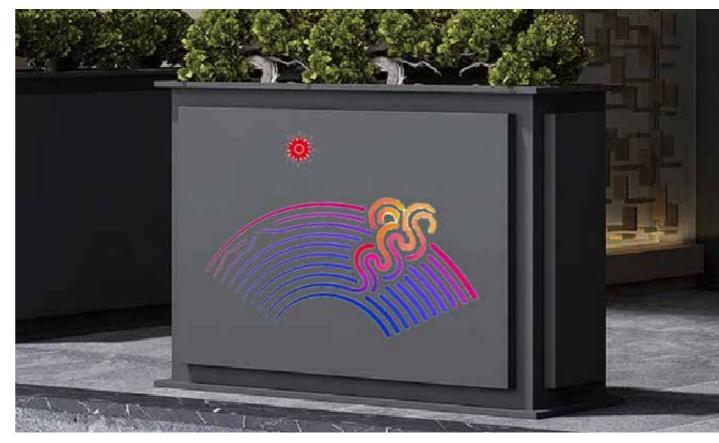
03. 假山路口节点改造意向

改造设计内容:本改造点位现状摆放花箱表面破损,植物高度影响交通视线。设计调整种植规格,花箱更替为符合亚运形象提升的样式。

现状实景

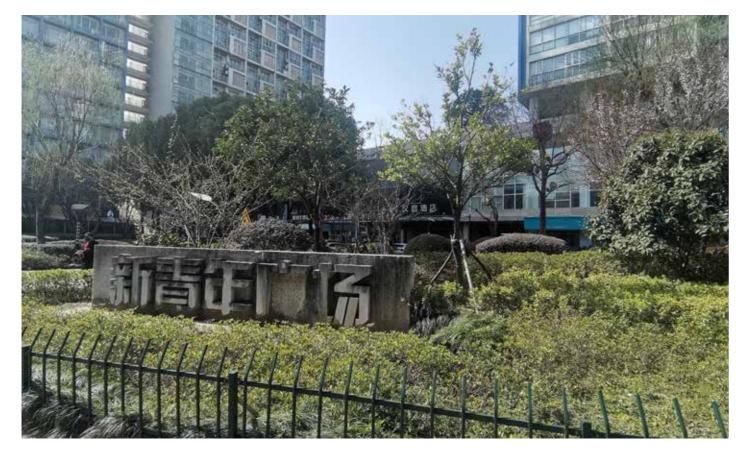
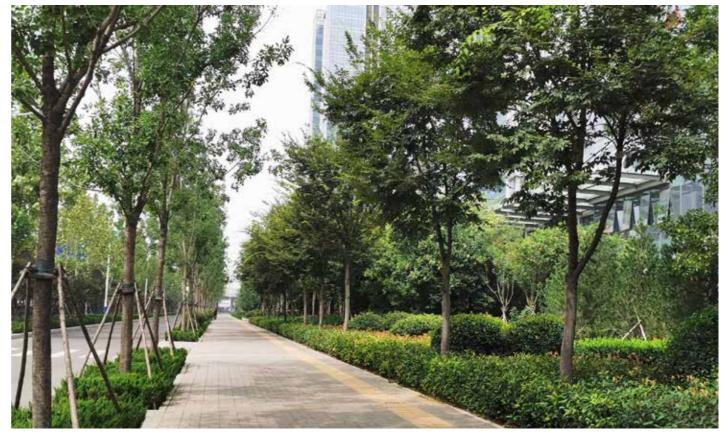
04. 新青年广场节点改造意向

改造设计内容:本改造地块位于新青年广场沿上塘路市政绿化带界面,共计约700平方米,现状植被状态良好,后期维护也尚可,但是缺乏科学品种搭配,没有考虑季相变化,中层乔灌确实,整体效果较为平庸,设计更替部分长势较差的灌木(小叶栀子为主),补植色叶中层,增加球类,丰富整个绿化层次。

现状实景

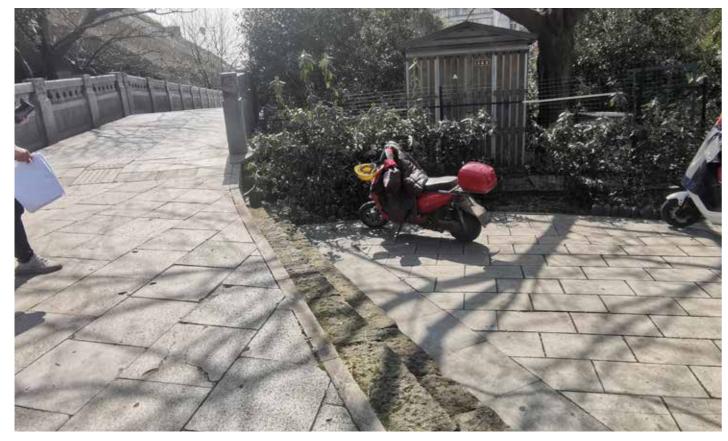
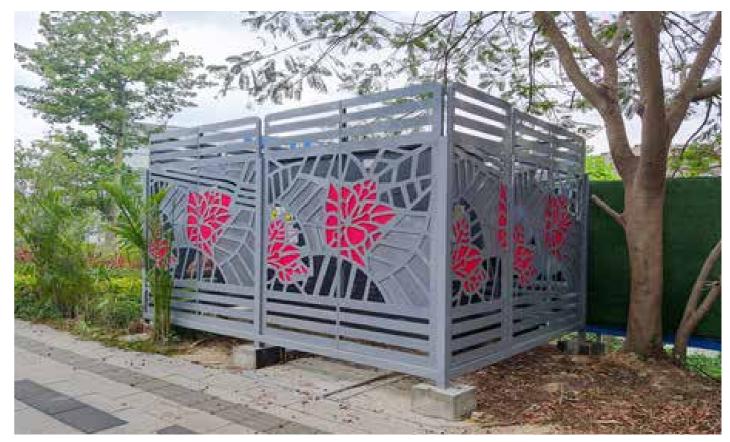
05. 近霞湾巷路口节点改造意向

改造设计内容:本改造点位位于上塘路霞湾巷出口处,现状花坛植被稀疏,外露配电房表面破损,设计以艺术格栅包覆室外配电房,整理花坛周边灌木。

现状实景 改造后意向效果图

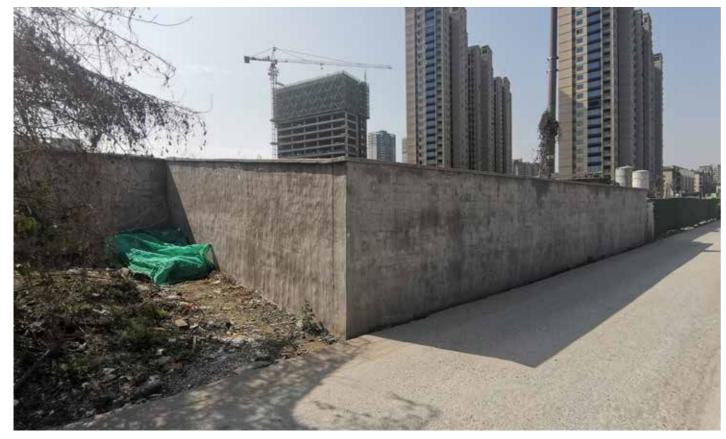
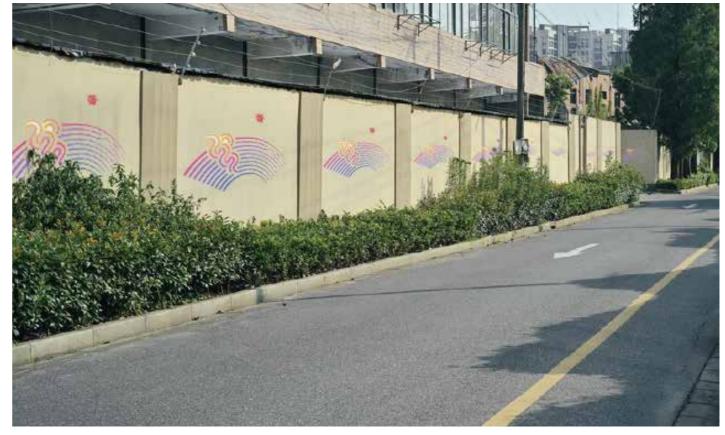
07. 八丈井路口节点改造意向

改造设计内容:本改造点位现状墙体呈现毛坯状态,绿化带种植土裸露,考虑到围墙为临时性质,设计重新粉刷,周边绿化重新整理。

现状实景 改造后设计效果图

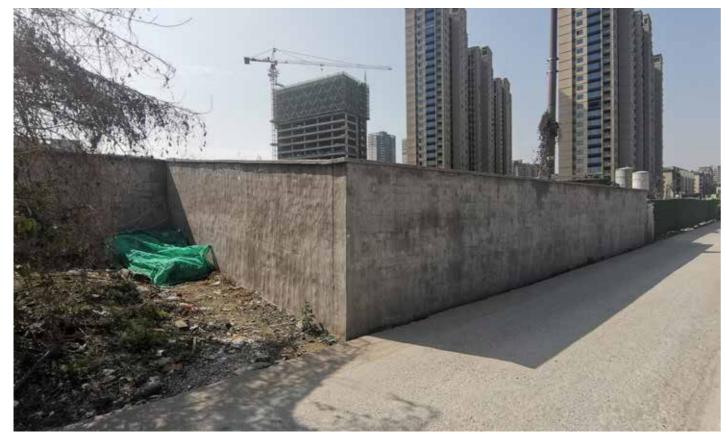
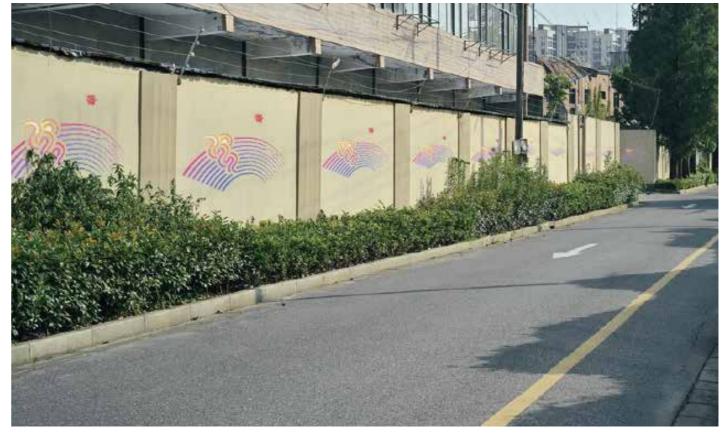
08. 红建河南侧节点改造意向

改造设计内容:本改造点位现状墙体呈现毛坯状态,绿化带种植土裸露,考虑到围墙为临时性质,设计重新粉刷,周边绿化重新整理。

现状实景 改造后设计效果图

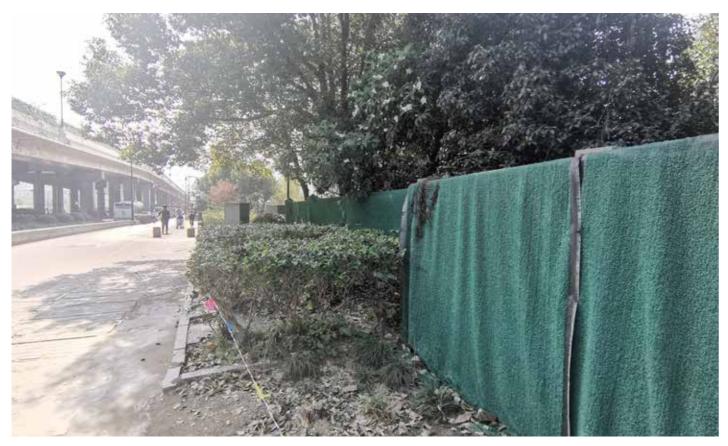
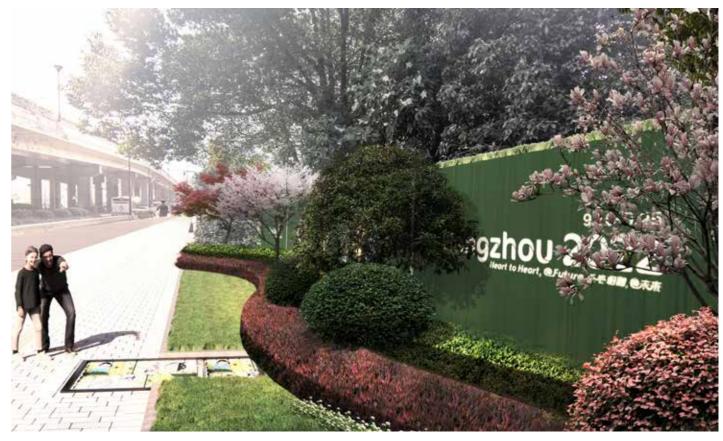
09. 红建河北侧节点改造意向

改造设计内容:本改造点位现状绿化边界模糊,临时围挡简陋,植被损坏严重,设计明确绿化人行道边界,绿化带延伸,根据亚运施工围挡修复导则条例美化简易围挡。

现状实景 改造后设计效果图

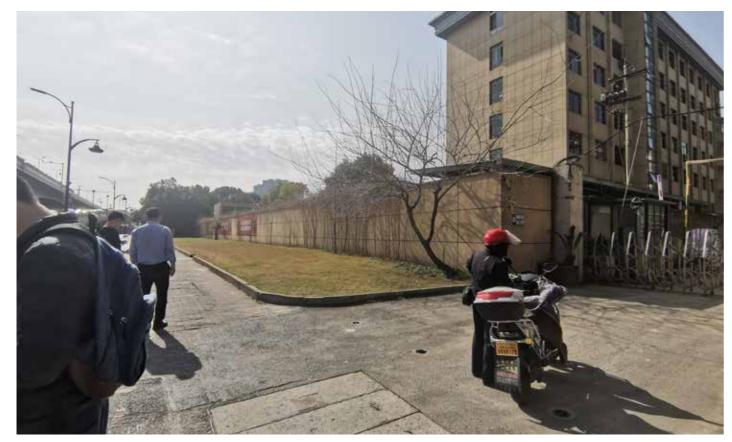
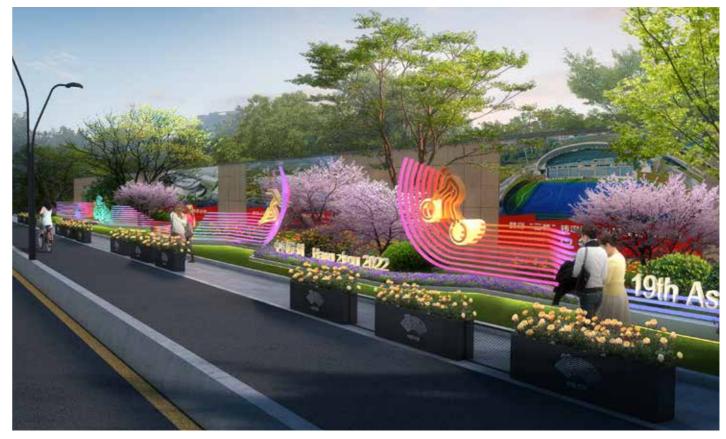
10. 上塘路—公安局节点设计

改造设计内容:本改造点位位于拱墅区公安分局围墙外,改造地块约为 433 平方米,现状以草皮简单铺设为主,效果比较单调,设计以组团绿化加亚运雕塑为组合,重新调整绿化造景方式。

现状实景 改造后设计效果图

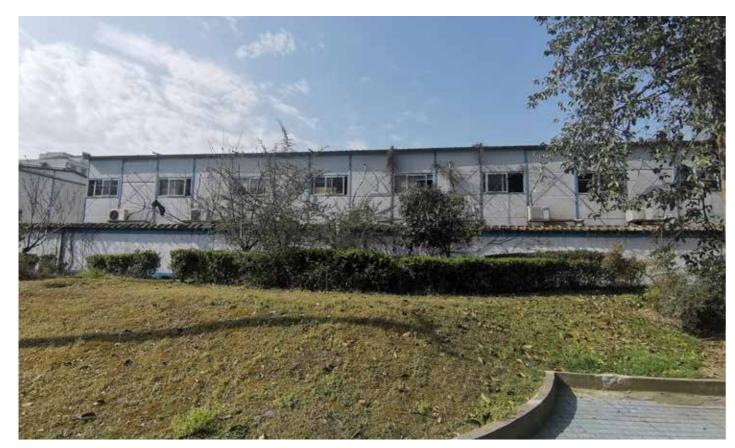
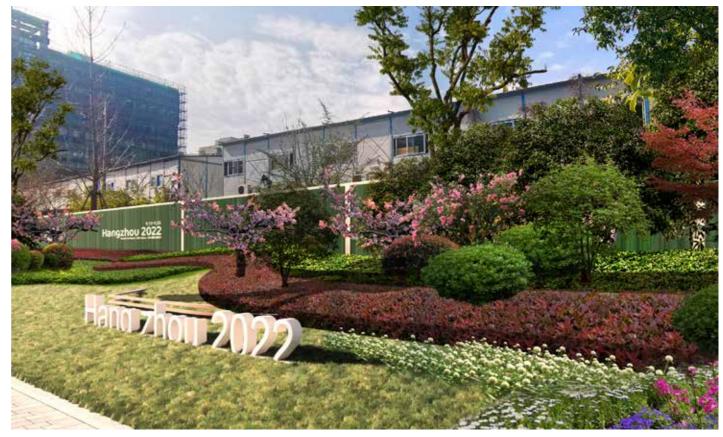
11. 上塘路—水缘综合大楼北节点

改造设计内容:本改造地块位于水缘综合大楼墙外市政绿化带,改造地块约为1333平方米,现状植被杂乱,效果较差,设计以组团绿化加亚运口号小品为组合,重新调整绿化造景方式。

现状实景 改造后设计效果图

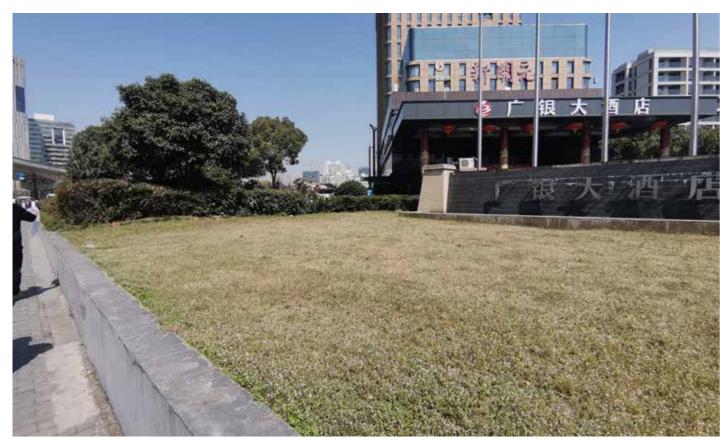
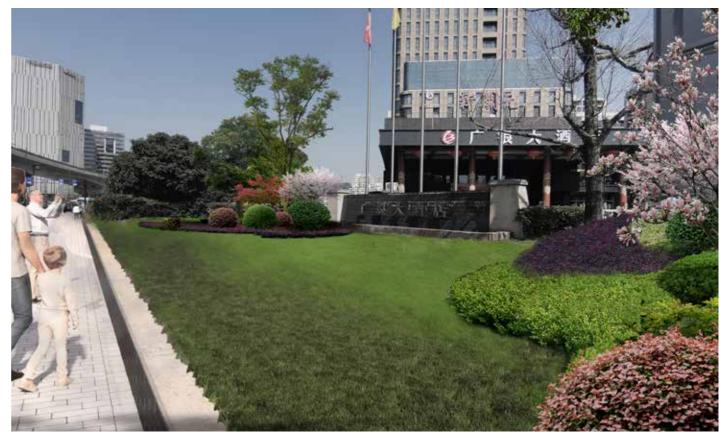
12. 上塘路—广银大厦节点

改造设计内容:本改造节点位于广银大酒店入口两侧绿化带,现状植被简单,效果单一,挡土墙砼结构面裸露,设计美化挡墙做法,绿化重新造景。

现状实景 改造后设计效果图

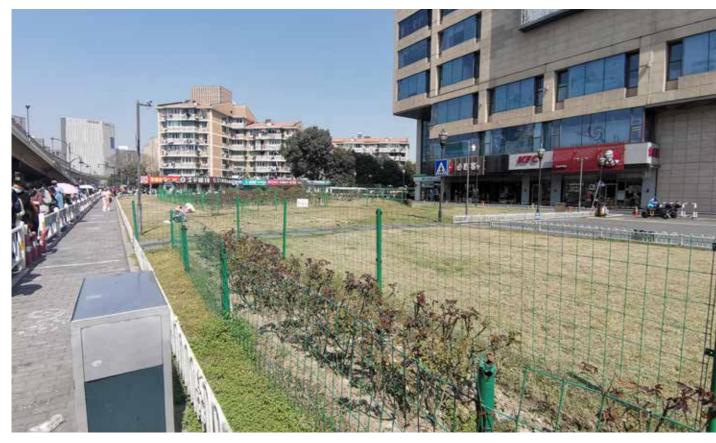
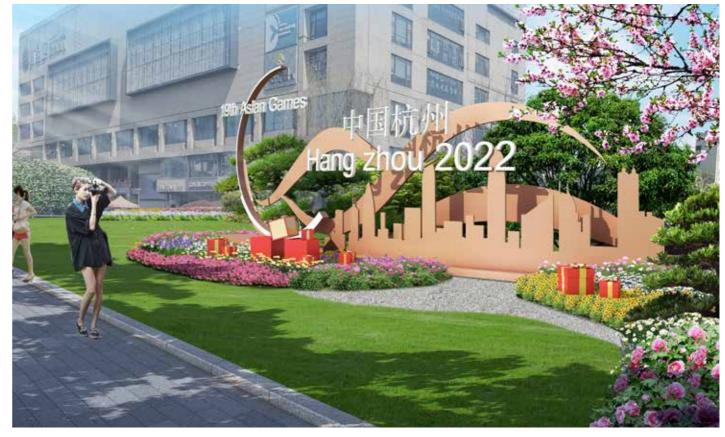
13. 上塘路—水晶城节点改造意向

改造设计内容:本改造节点位于水晶城购物中心入口两侧绿化带,现状植被简单,效果单一,设计考虑到商场购物氛围结合亚运主题以特色雕塑花境营造有亮点的景观节点。

现状实景 改造后设计效果图

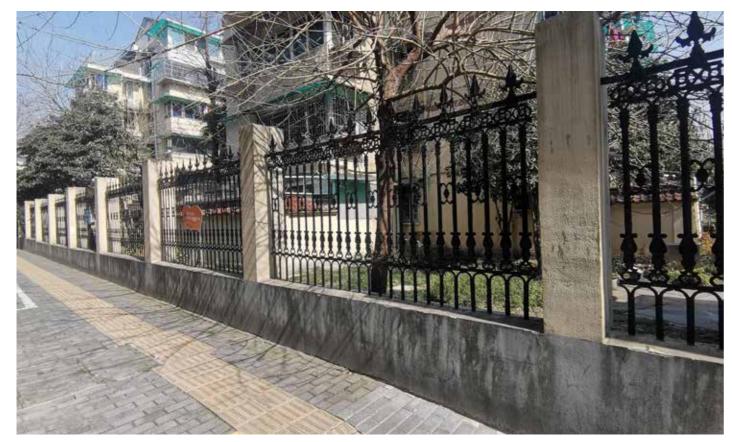
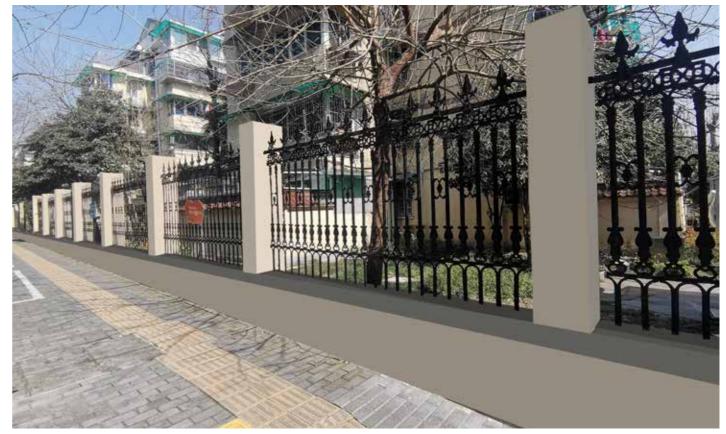
14. 德胜新村西侧围墙节点

改造设计内容:本改造节点位于德胜新村西侧围墙,现状墙体破损,面漆剥落,铁制件锈迹斑斑,设计修复围墙面貌。

现状实景 改造后设计效果图

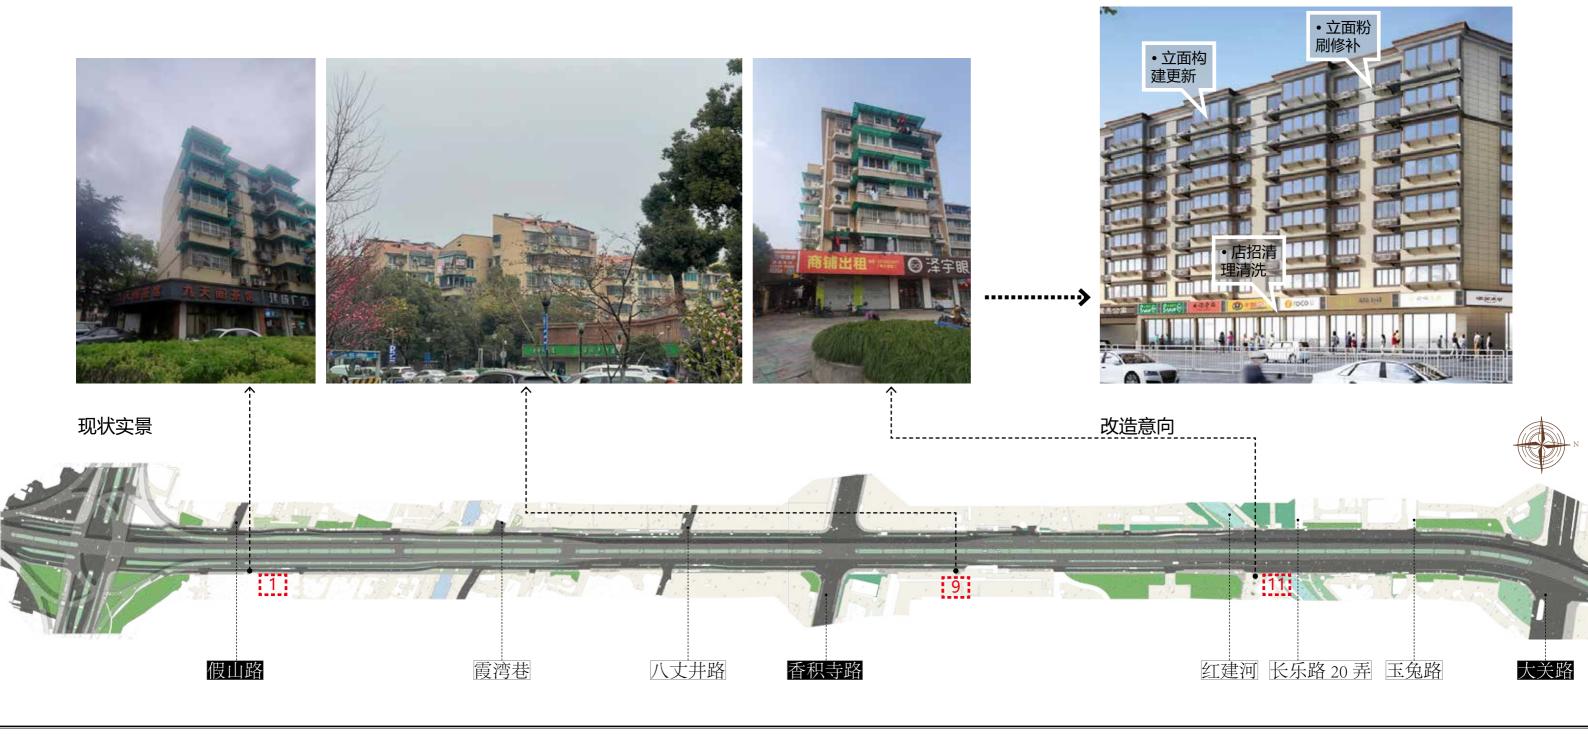
提升措施:

- 小区沿街建筑立面涂料修补
- 沿街店面粉刷,店招清洗 (涉及德胜新村,大关西六苑)
- 立面构建改造提升 (雨棚更换、保笼凸改平、晾衣架更换)

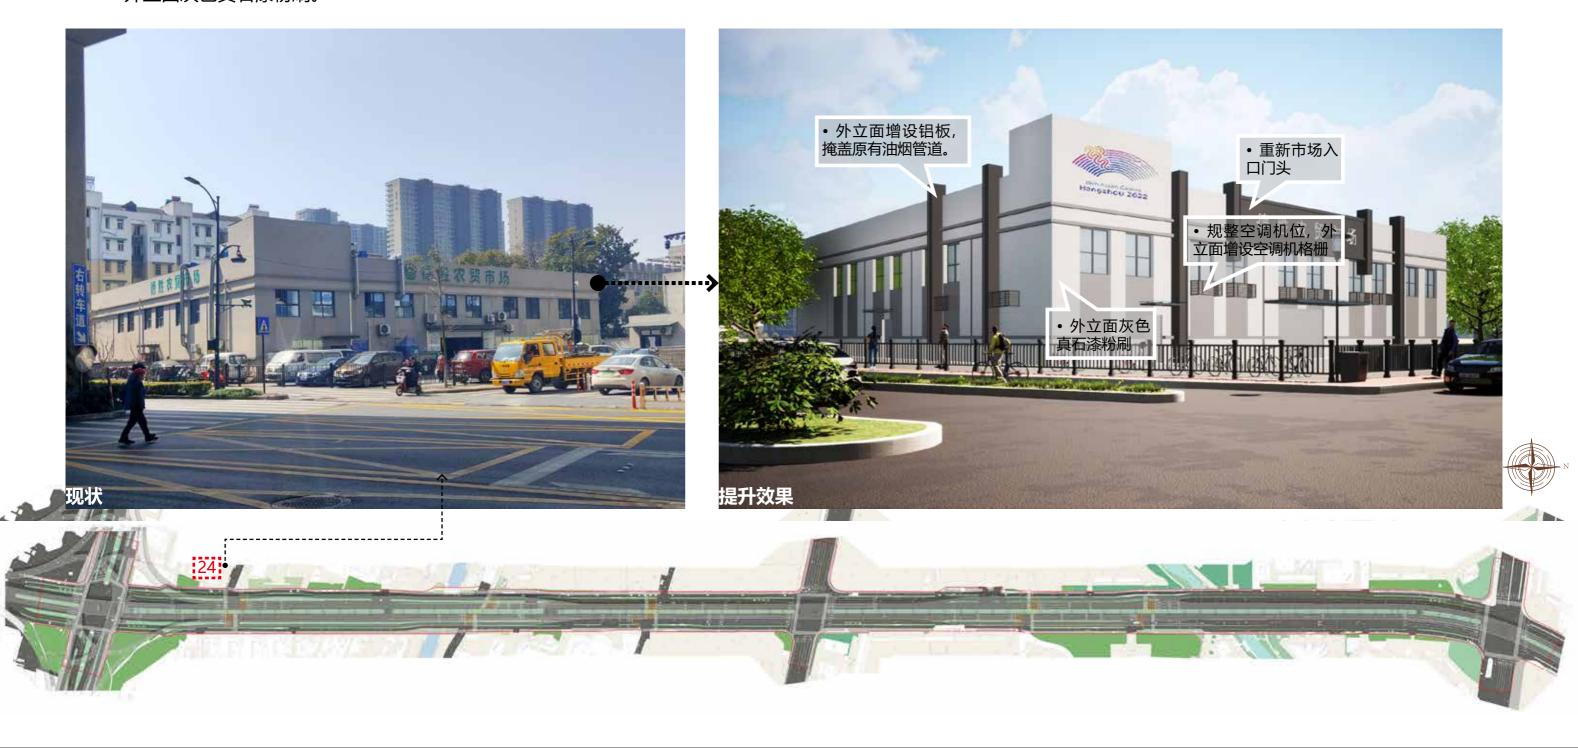
德胜农贸市场提升措施:

- 外立面增设铝板,掩盖原有油烟管道,规整空调机位,增设空调机格栅。
- 重新市场入口门头。
- 外立面灰色真石漆粉刷。
