项 目 名 称：浙江伟峰建设有限公司泥浆水排放致生态环境损害鉴定评估项目

浙江伟峰建设有限公司泥浆水排放致生态
环境损害鉴定评估项目

环境损害鉴定评估报告

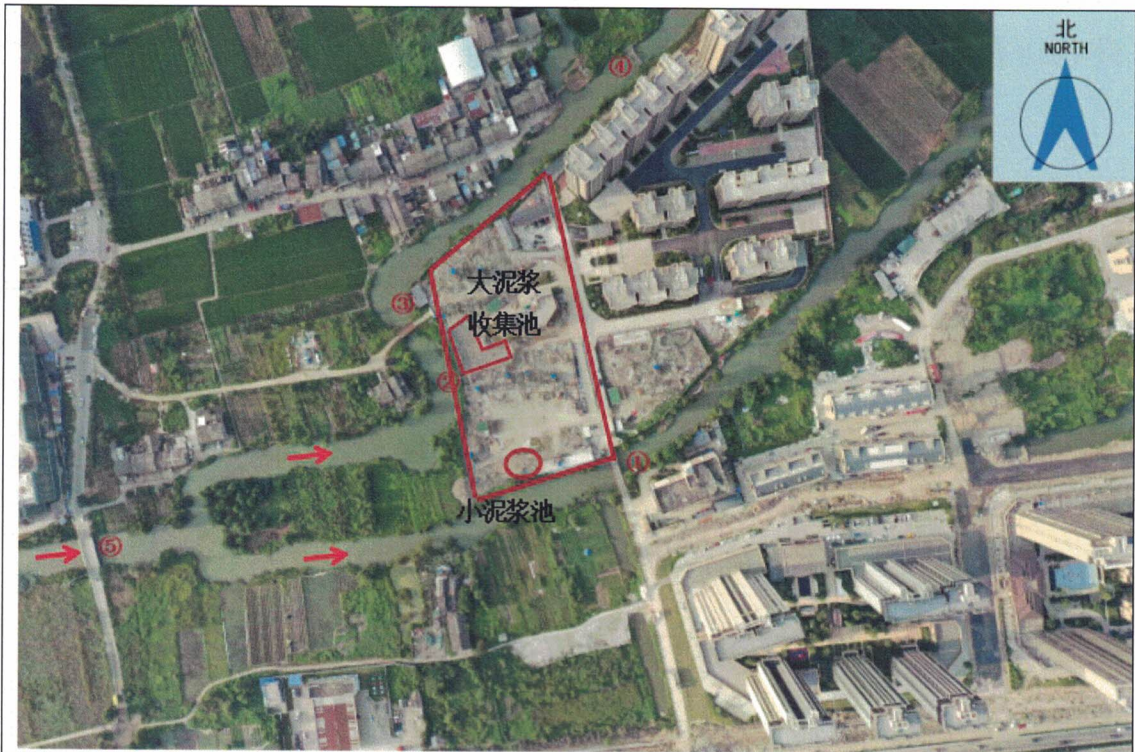
图 1 场地航拍图

(拍摄人：陈寿庆；拍摄时间：2021 年 9 月 16 日)

2021年9月16日，本鉴定机构组织鉴定人员前往浙江伟峰建设有限公司施工的望里镇神山村下山异地脱贫安置房工程项目开展踏勘工作，和委托单位作了基本案情交流并设计采样方案采集水样。该公司施工场地中心坐标为北纬 $27^{\circ} 33' 31''$ ，东经 $120^{\circ} 30' 59''$ ，（27.558611，120.516389）本次泄露的小泥浆池位于场地西南侧，（图1）踏勘当日企业已停止打桩。根据现场水系特征，布点方案如上图1所示。

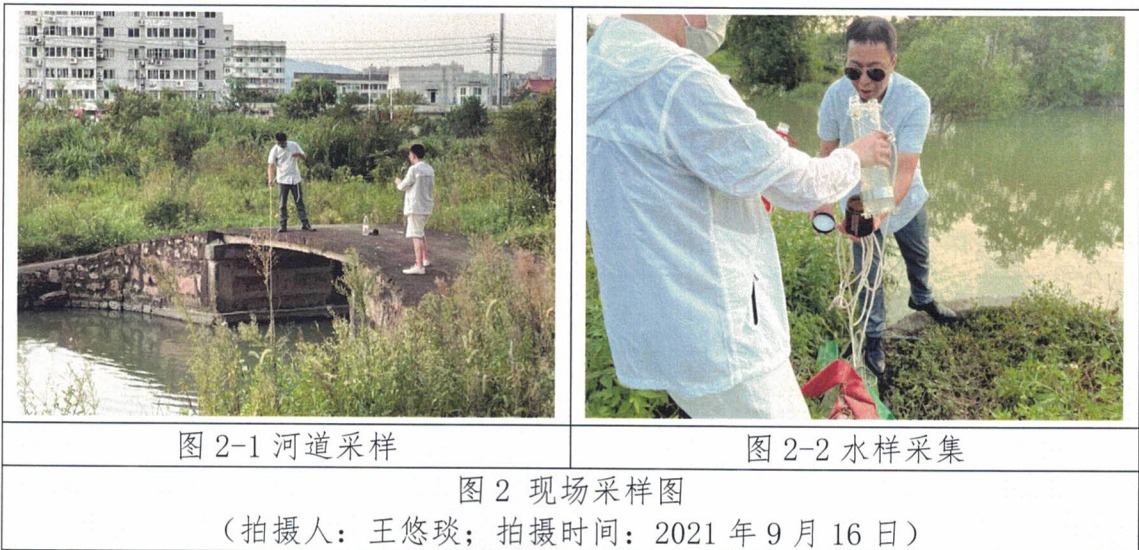
根据前期调查，望里镇神山村下山异地脱贫安置房工程项目南侧河道疑似污染点悬浮物（SS）135mg/L；望里镇神山村下山异地脱贫安置房工程项目西侧河道疑似污染点悬浮物（SS）122mg/L；两侧河道悬浮物（SS）测试数据相近，两侧河道疑似都受到泥浆污染。本鉴定机构组织鉴定人员根据现场情况进行布点采样（图2）。其中①号点位

为排放点下游，②号点为疑似污染排放点，③、④号点位为疑似污染排放点下游采样点，⑤号为上游对照点采样。

检测结果（表 1）显示，龙港大岩河段采集的 5 个地表水水样样品，pH 值和化学需氧量（ COD_{cr} ）均未超过《地表水环境质量标准》（GB 3838-2002）中 IV 类水质标准限值。特征污染因子（SS）低于对照点（⑤号点位）数值。

根据《生态环境损害鉴定评估技术指南 环境要素 第 2 部分：地表水和沉积物》（GB/T 39792.2—2020）基线确定方法筛选优先采用历史数据和对照区调查数据，其次采用环境质量标准或通过专项研究推导确定基线。根据现场调研望里镇神山村下山异地脱贫安置房工程项目西南侧龙港市大岩河暂无历史监测数据，故本案件采纳上游对照区水样（⑤号点）调查数据作为基线，悬浮物（SS）的基线数值为 39mg/L。
