嵊泗花鸟南岙客运码头提升改造工程 环境影响报告书

建设单位：嵊泗县交通运输局

编制单位：浙江大学舟山海洋研究中心

二〇二四年二月

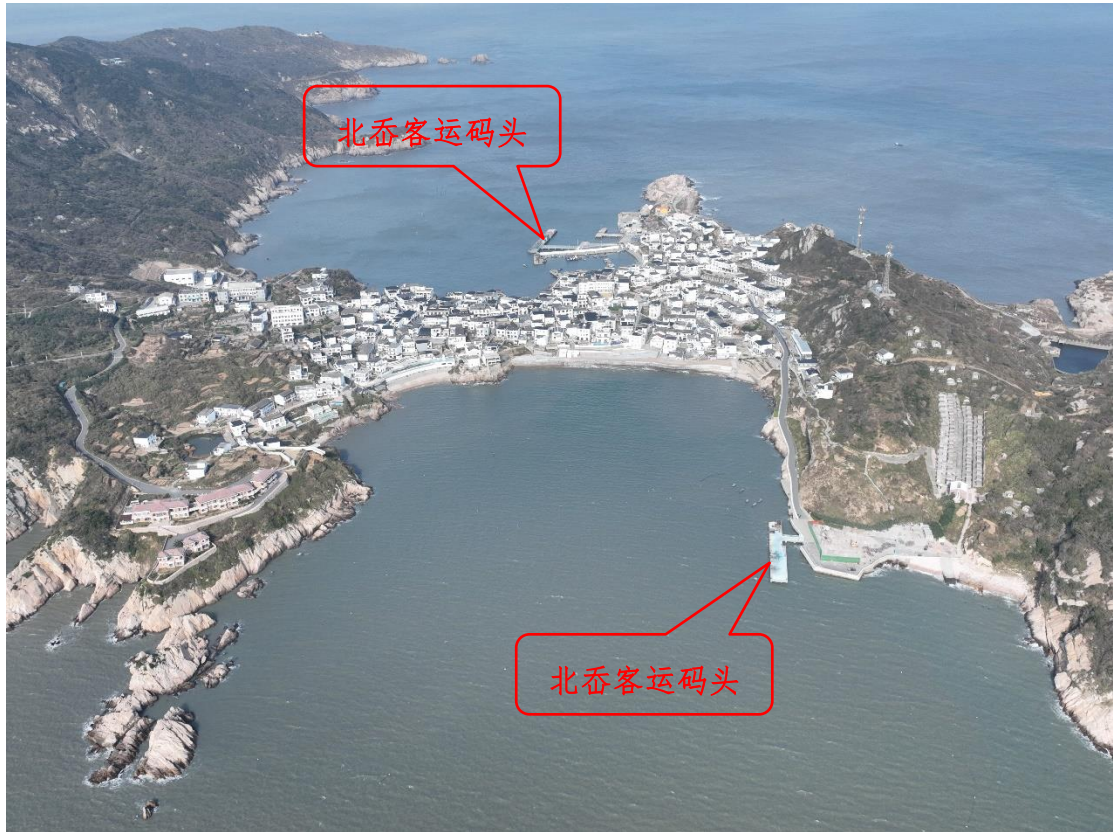
图 1.1-1 南岙、北岙客运码头关系示意图

嵊泗花鸟山岛对外交通主要是水路，现有客运码头 2 座，分别为北岙客运码头、南岙客运码头。花鸟山岛由于其特殊的地域条件致使客运船舶须根据风向的不同选择合适码头靠泊。东南风盛行时，船舶会前往花鸟北岙客运码头靠泊，西北风盛行时，北岙客运码头无法靠泊，船舶靠泊至南岙客运码头。北岙客运码头建造于 2004 年，建造时规模为 500 总吨级，2017 年规模提升至 1000 总吨级。南岙客运码头建造于 1996 年，建造时规模为 300 总吨级客运码头，2015 年规模提升至 500 总吨级客运码头。

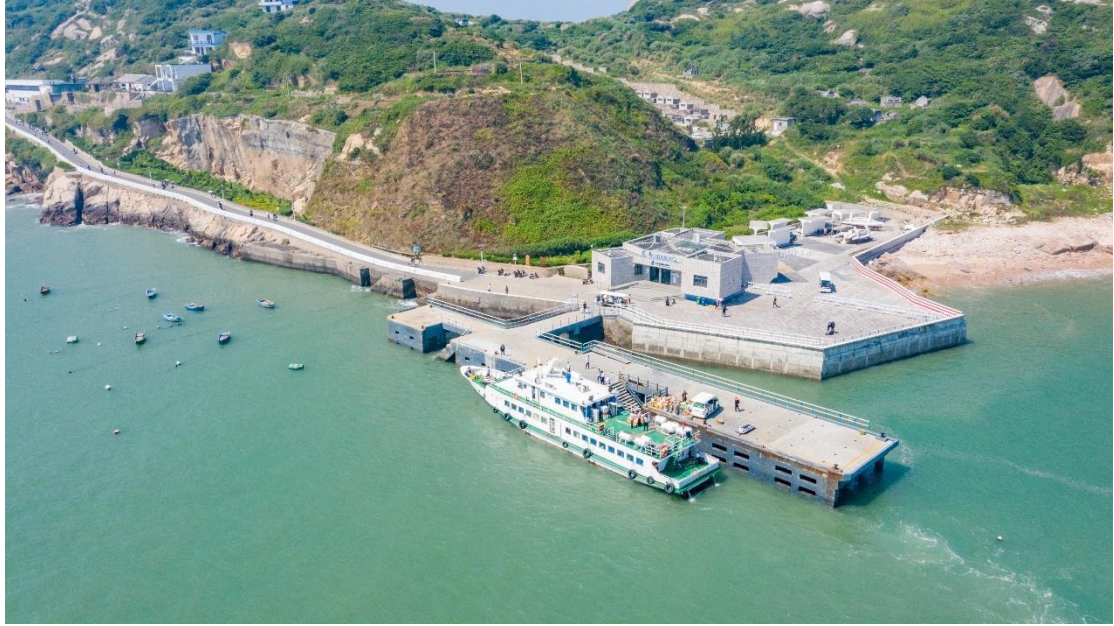
图 1.1-2 现状南岙客运码头（客运站拆除前）

目前，南岙客运码头有固定航班往返于花鸟山岛及周围各乡镇诸岛，一方面是运输岛民的生活必需品，如蔬菜、食品、粮食等，另一方面是来岛游客进出花鸟山岛。随着舟山群岛新区的发展及海岛大花园的建设，海岛休闲度假旅游不断兴起，进出花鸟山岛旅游的游客也越来越多，花鸟南岙客运码头承担的交通吞吐量日益增长。而现南岙码头仅有一条栈桥与后方陆域连接，在旅游旺季时码头拥挤、运营局促。且码头后方陆域场地较小，场地东侧的乱石区在大浪或台风天气时会将石块卷入陆域场地，存在较大安全隐患，逐渐无法满足客运码头因游客量激增而不断提高的需求。因此，嵊泗县交通运输局拟对现有码头进行改造提升，在现有码头基础上新增一座栈桥，用于客运分流，保障游客有序进出，同时在码头东侧新建一个透水平台，避免恶劣天气下乱石上岸对客运站和人员造成威胁，减少安全隐患。

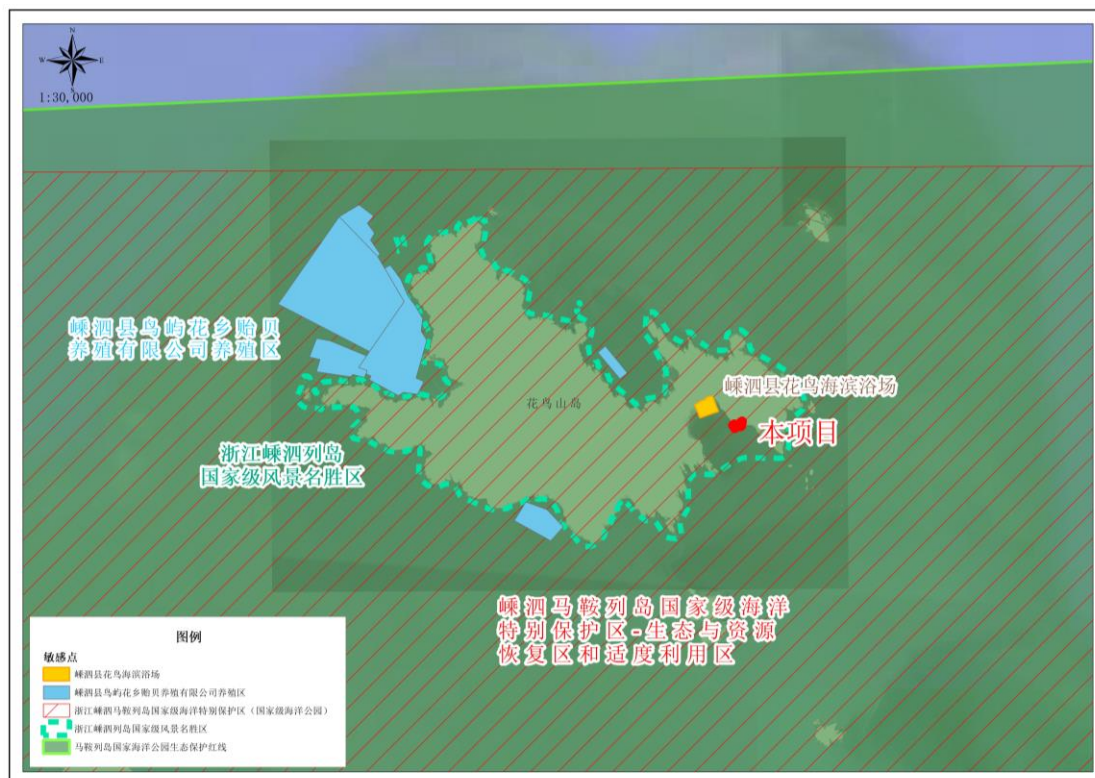
图 2.5-2 环境敏感目标分布图

序号	环境敏感目标（点）	与项目位置关系	保护目标	来源
1	浙江嵊泗马鞍列岛国家级海洋特别保护区（国家级海洋公园）	位于保护区内	海洋生态环境、珍稀濒危生物、石斑鱼为主的鱼类资源及重要的苗种资源、潮间带贝藻类资源、苗种及其周围生态环境、无人岛岛礁资源、自然景观和历史遗迹	浙江嵊泗马鞍列岛海洋特别保护区（国家级海洋公园）总体规划
2	马鞍列岛国家海洋公园生态保护红线	新建平台部分位于红线内	珍稀濒危物种	浙江省“三区三线”划定成果
3	嵊泗县鸟屿花乡贻贝养殖有限公司养殖区	北侧（1000m） 西侧（1500m）	海水水质	现状
4	嵊泗县花鸟海滨浴场	西北侧（200m）	海水水质	现状

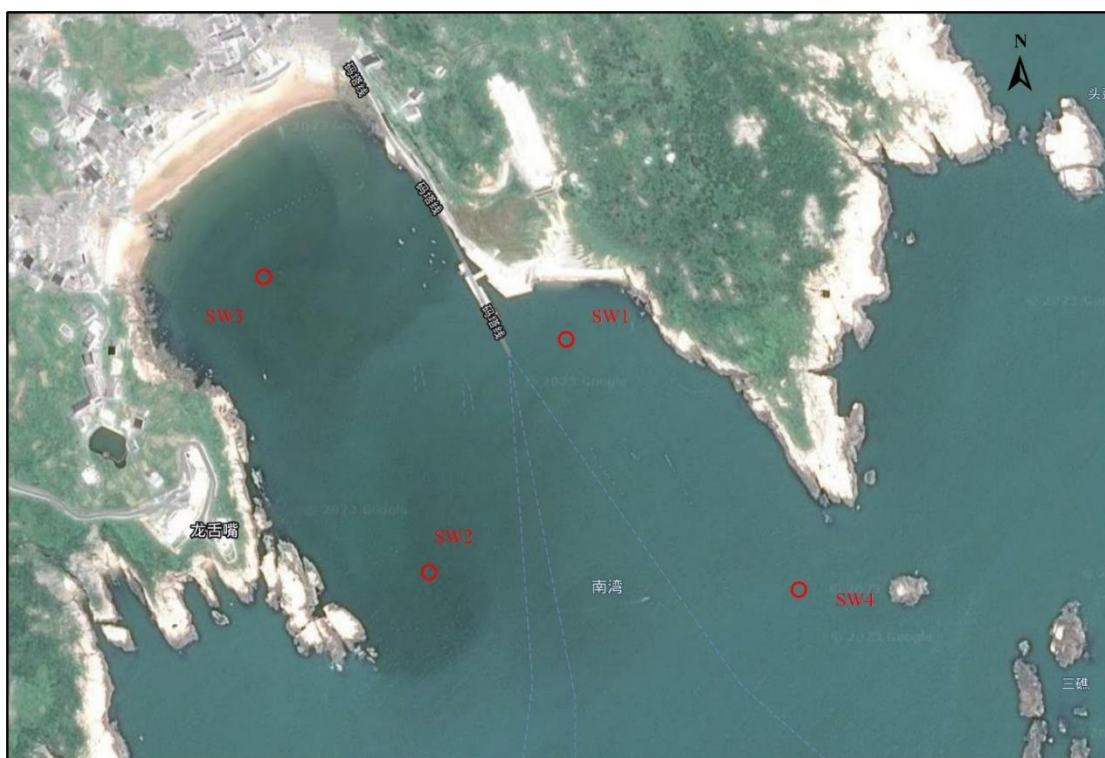
图 4.1-7 水文测验站位示意图

测站	实际观测站位		观测项目	备注/水深/m
	WGS-84 坐标			
	L	B		
SW1	122°41'46.43667"	30°50'53.63363"	潮流、含沙量、底质	6.25
SW2	122°41'44.20132"	30°50'45.14122"	潮流、含沙量、底质	11.37
SW3	122°41'37.22972"	30°50'54.97098"	潮流、含沙量、底质	5.36
SW4	122°41'56.25195"	30°50'44.17563"	潮流、含沙量、底质	12.35
CW1	122°41'44.94859"	30°50'53.99483"	潮位	3.70

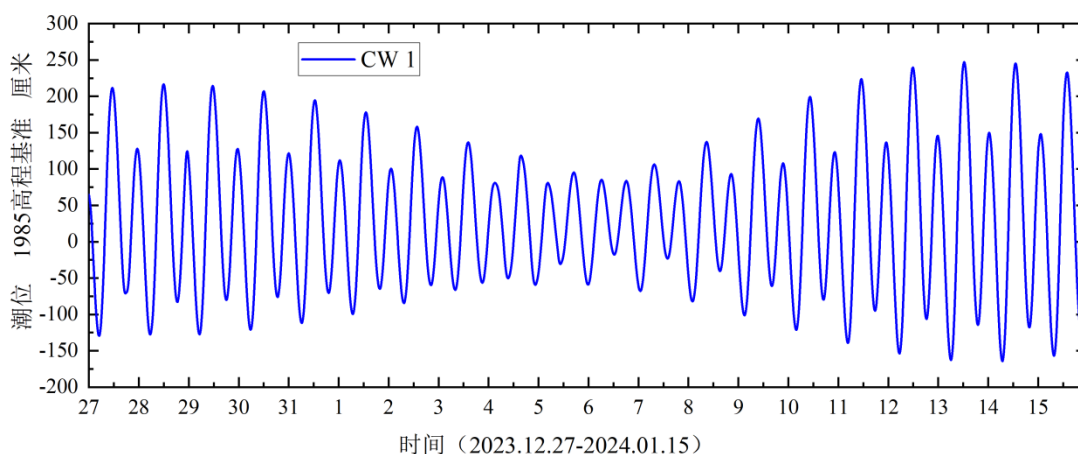
图 4.1-8 临时潮位站潮位过程曲线图

利用测区附近的临时潮位站（CW1）2023年12月27日00:00时~2024年1月15日23:00时的潮位资料，绘制了潮位站的潮位过程曲线，其中基准面为1985国家高程基准（二期）。从潮位过程曲线可以看出：潮位站潮差较大，每天有两次高潮和两次低潮，有日不等现象。

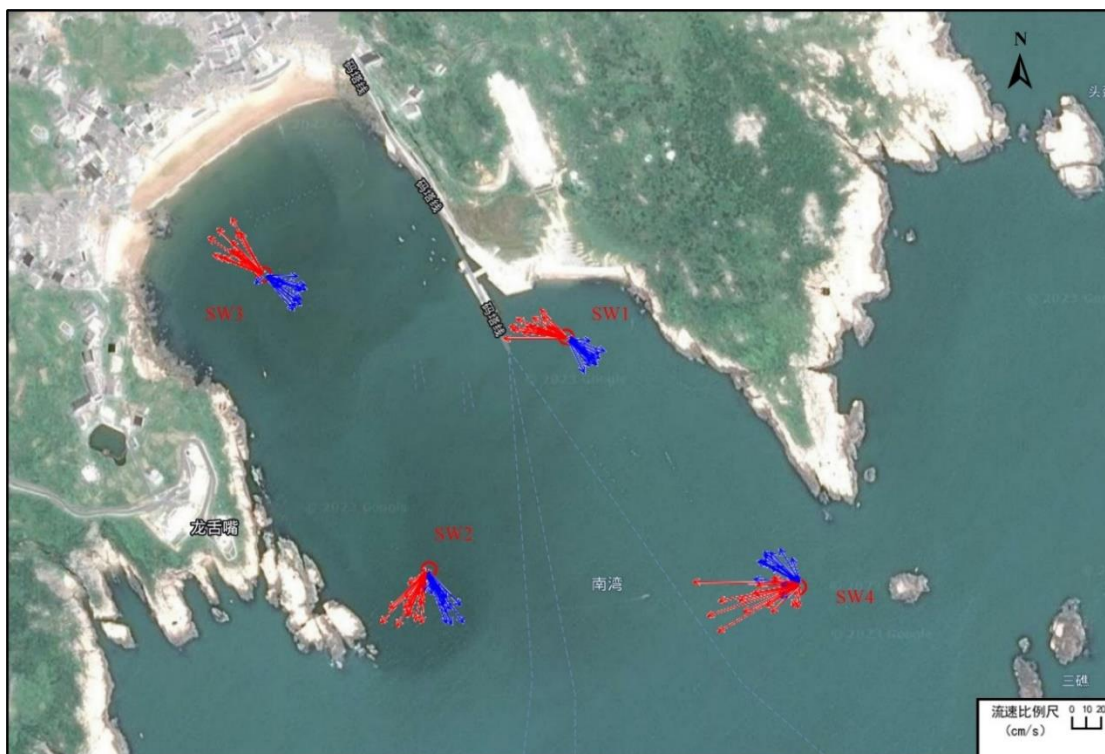
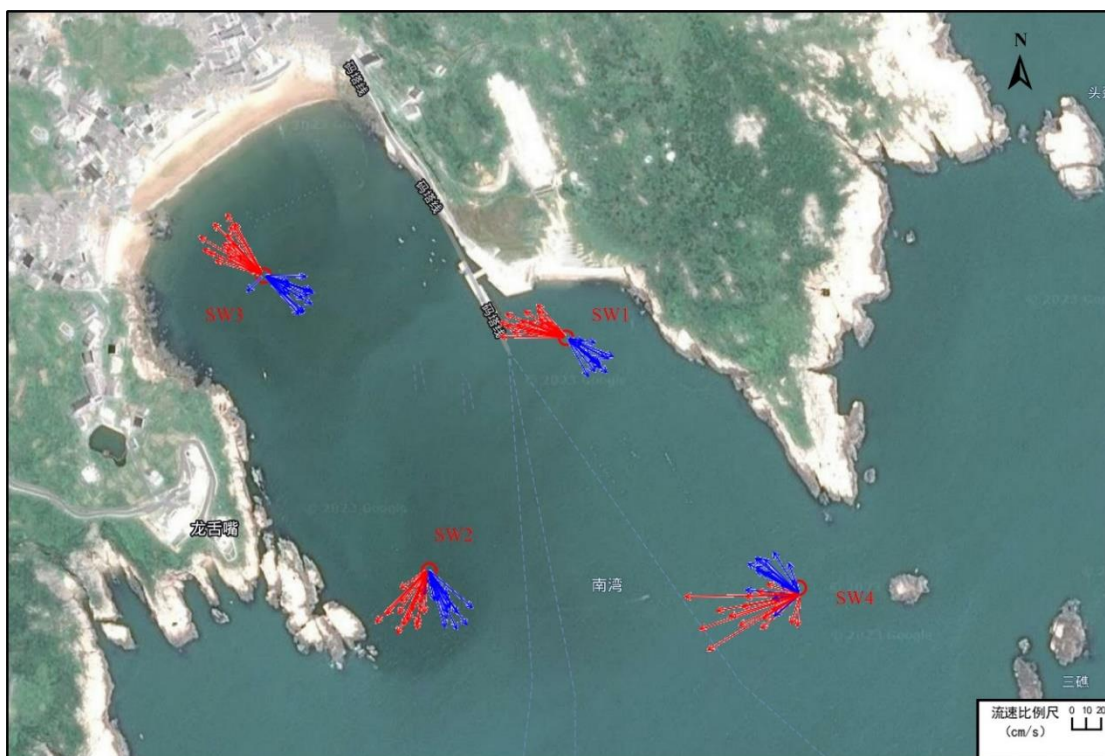
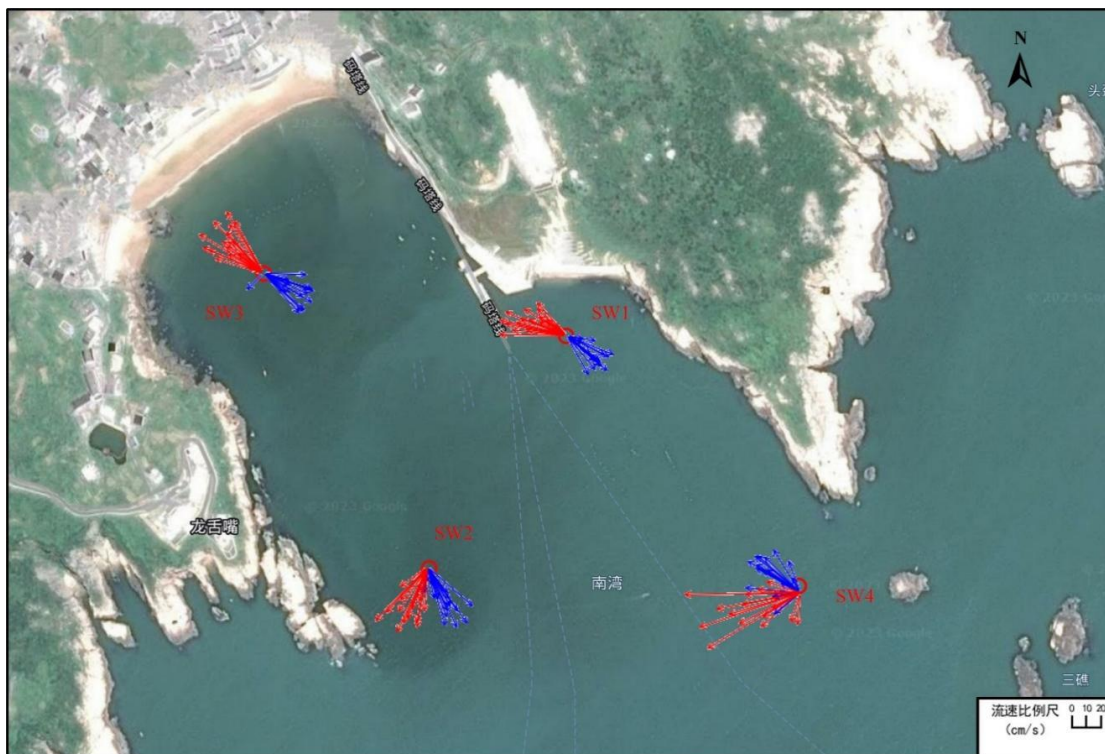
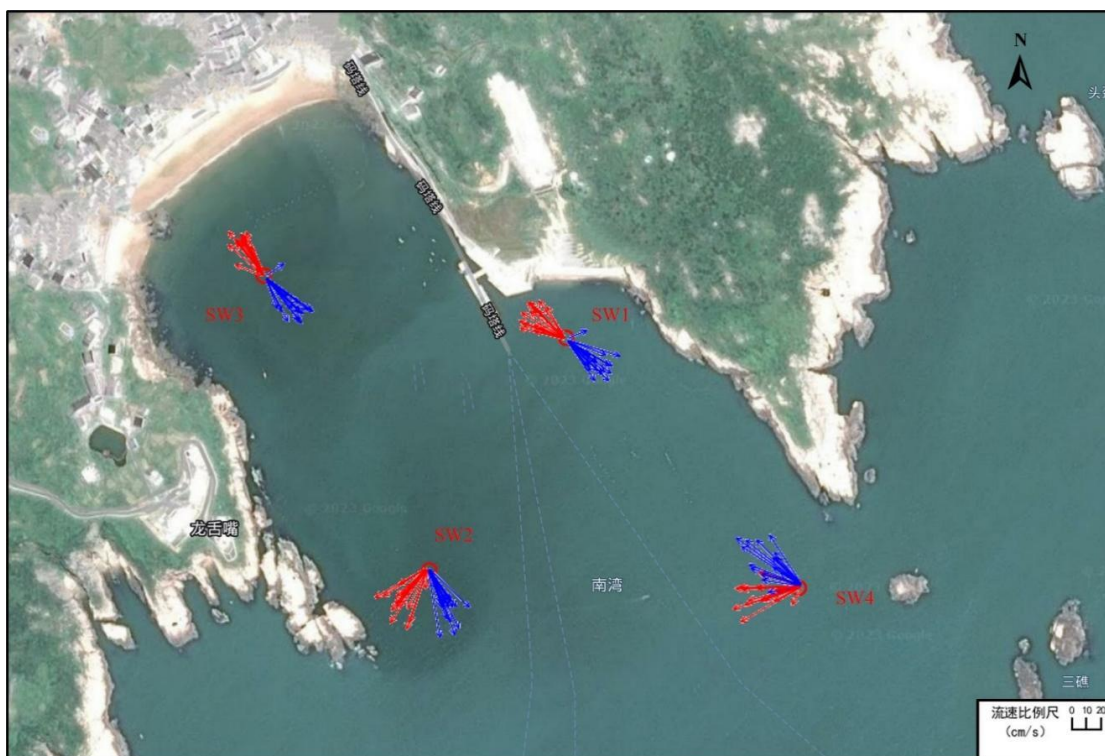
根据大、小潮期间四个测站表层、0.2H、0.4H、0.6H、0.8H、底层、垂线平均的实测流速、流向资料绘制了四个测站的涨、落潮流矢量图。从中看出：

- (1) 测验海域潮流运动形式主要为往复流。
- (2) 从潮汛来看，SW1~SW4测站均为大潮的流速较大，小潮的流速较小。
- (3) 从层次来看，0.4H层流速较大，0.2H及0.6H层的流速次之，表层和0.8H层的流速较小，底层的流速最小。
- (4) 受地形变化等因素影响，SW1和SW3测站的涨潮流方向为西西北~北西北，落潮流方向为东东南~东南；SW2测站的涨潮流方向为西南~南西南，落潮流方向为东东南~东南；SW4测站的涨潮流方向为西西南，落潮流方向为西西北。
- (5) 总体上看，SW2~SW4测站流速较大，SW1测站流速相对较小。

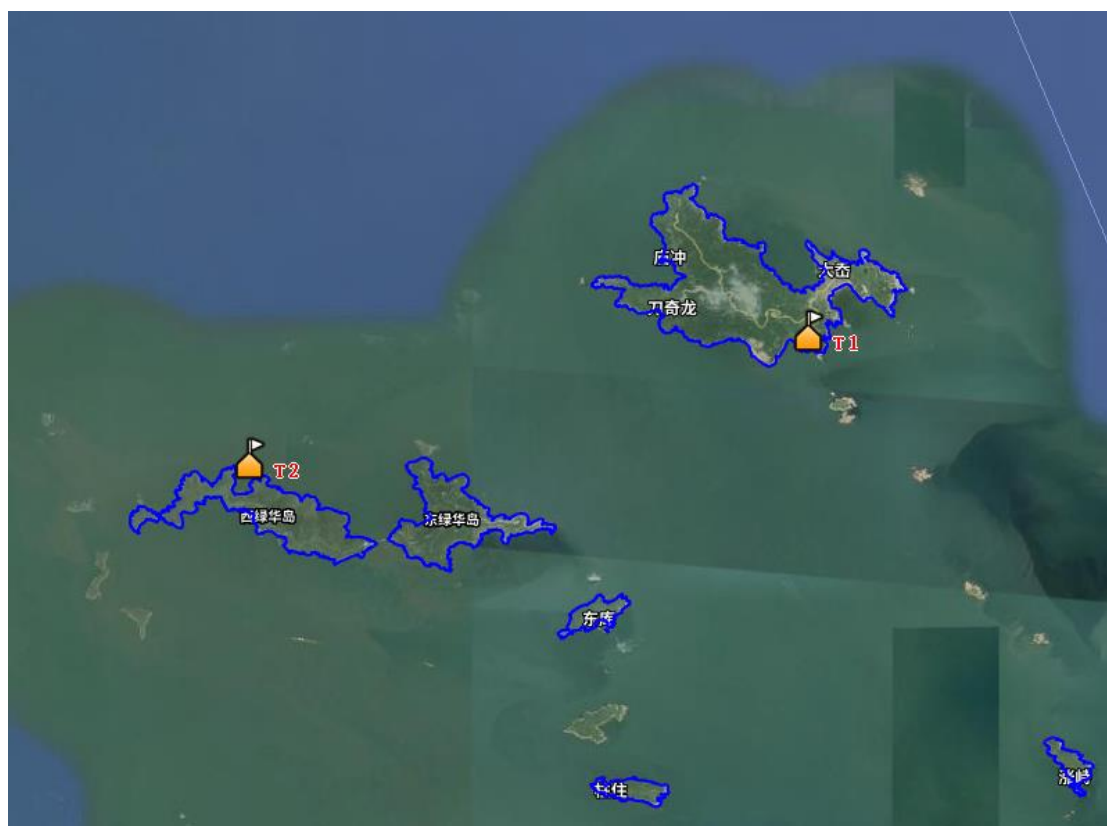
图 4.4-1 2021 年春季潮间带生物调查站位图

本项目附近的海洋生态和渔业资源等现状资料均引用《嵊泗县 2021 年度海洋空间要素保护与利用保障基本数据整理和补充调查项目》中春季（2021 年 4-5 月）调查资料，调查单位为自然资源部第二海洋研究所、浙江省海洋水产研究所。本次调查共布置 18 个大面调查站位，调查内容包括叶绿素 a、浮游植物、浮游动物、底栖生物、潮间带生物、游泳生物、海洋生物质量。调查站位信息见图 4.3-1 和表 4.3-1。本报告还收集 2021 年春季浙江省海洋水产研究所在马鞍列岛的潮间带生物调查资料，调查站位信息见表 4.3-1、图 4.4-1。

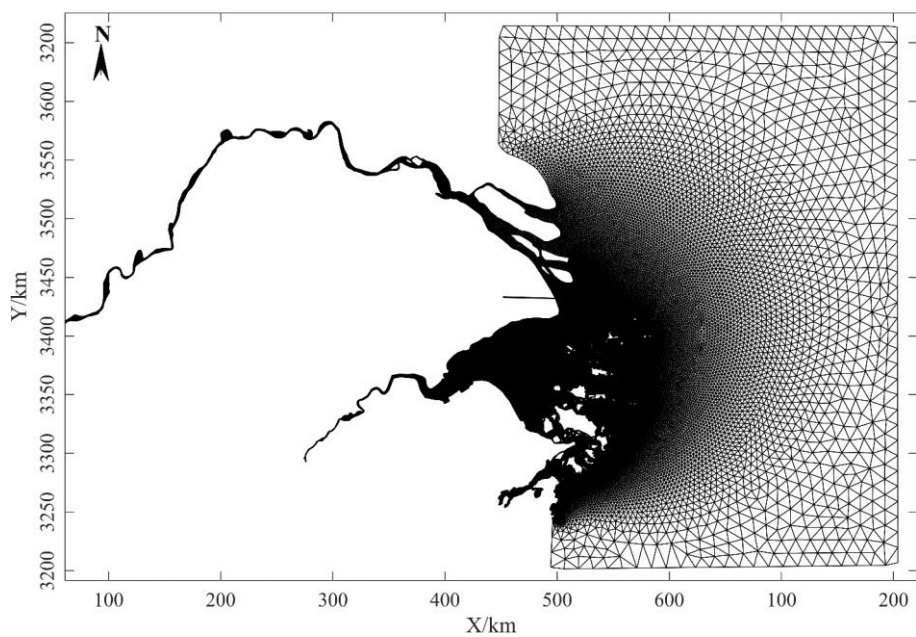
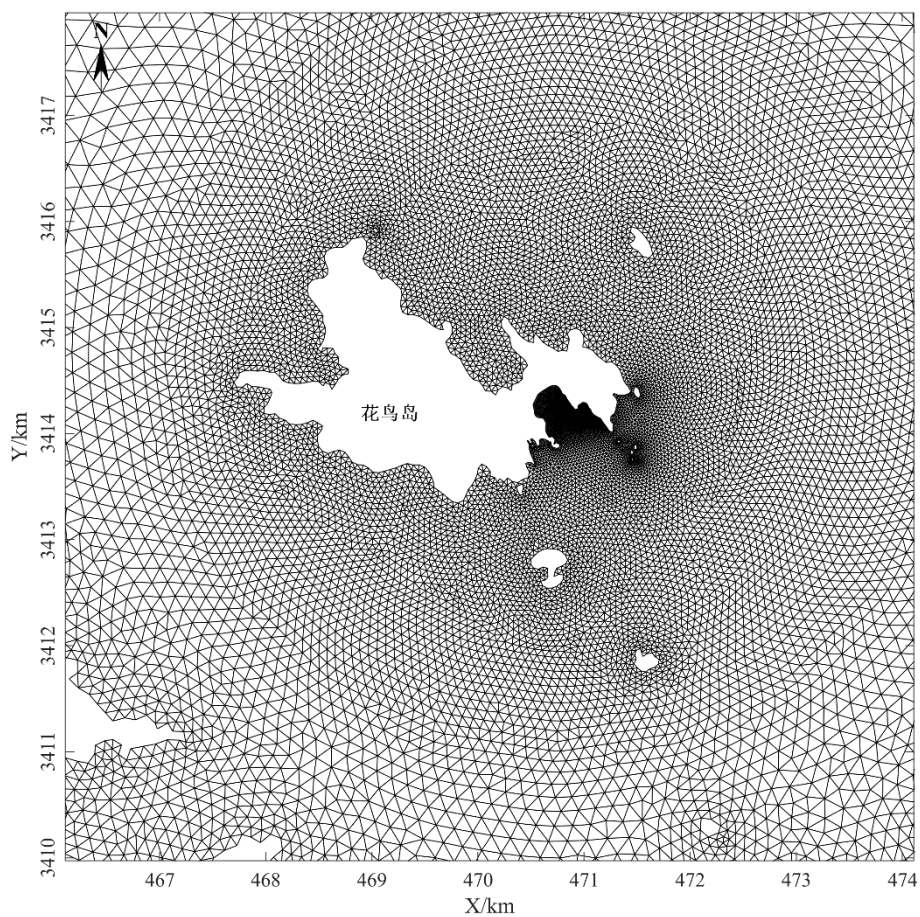
数学模型计算范围应该包含研究区域且研究区域对边界的影响足够小, 且外边界条件容易取得。模型范围西边界长江上游至徐六泾, 钱塘江上游至富春江电站, 北边界至江苏如东外海, 南边界至浙江象山, 外海东边界距离舟山海域约 280 km。计算域内陆边界曲折, 域内岛屿众多, 地形起伏较大, 高程在 -120m 至 10m 之间, 选用无结构三角形网格。整个计算域内共划分 179080 个单元和 92839 个有效节点, 最大空间步长为 12 km, 最小为 2m。在自动划分三角形单元网格时, 局部加密工程区周边等重点关注的区域, 保证这些重点区域流场模拟的精度。

大范围网格见图 5.2-1。工程区局部网格布置图见图 5.2-2。
